船舶の衝突により損傷した名島弁天橋の桁復旧工事の施工とこれに伴う諸検討

磯邊 雅敏*1・牧角 龍憲*2・西原 和彦*3・西尾 浩志*4

◇工事報告◇

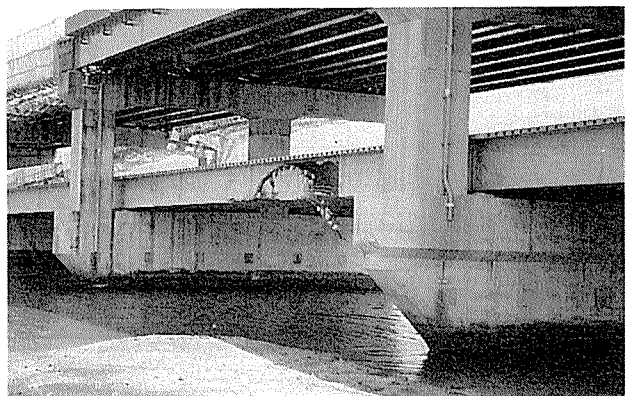
ボックスバージ 2 隻の衝突により桁に損傷を受けた径間は、P 101～P 102 径間と、P 102～P 103 径間との 2 径間に及んでいた。また、損傷を受けた桁はこれらの径間の博多湾側耳桁 (G 1) およびその内側の中桁 (G 2)

写真-1 損傷を受けた径間の状況 (P 101～P 102)

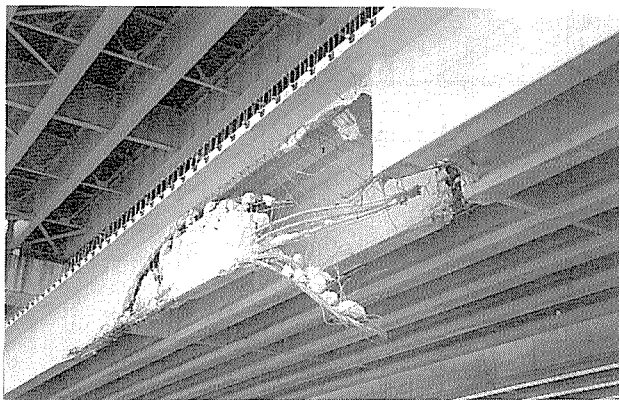
P 101～P 102 径間は耳桁 (G 1) と中桁 (G 2) とが損傷を受けており、特に G 1 桁は大きな損傷を受けていた。写真-2 に損傷の状況を示す。

写真-2 損傷状況 (P 101～P 102, 耳桁 (G 1))

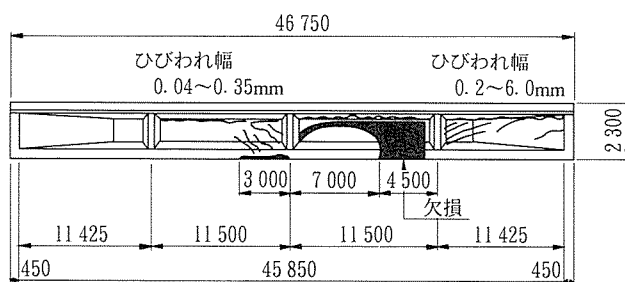
全長の 2/3 程度にわたって損傷が認められた。特に、第 3 横桁と支間中央の第 2 横桁間は、ウェブと下フランジ部が長さ 11.5 m にわたって完全に破壊されており、下縁部の鉄筋および PC 鋼材も全数切断されており、主桁プレストレスは完全に消失しているものと考えられた。また、第 2 および第 3 横桁付近のウェブには放射状のひびわれ、ウェブと上フランジの境界にもずれによるひびわれが生じていた。

図-3 P 101～P 102 径間 耳桁 (G 1) 損傷状況

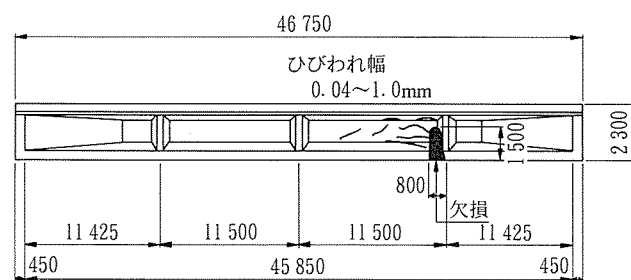
図-4 P 101～P 102 径間 中桁 (G 2) 損傷状況

第 3 横桁付近の 0.8 m の区間においてウェブと下フランジが完全に破壊されており、下縁部の鉄筋および PC 鋼材 4 本が切断されており、主桁のプレストレスが減少しているものと考えられた。また、ウェブには G 1 桁と同様の放射状のひびわれが生じていた。

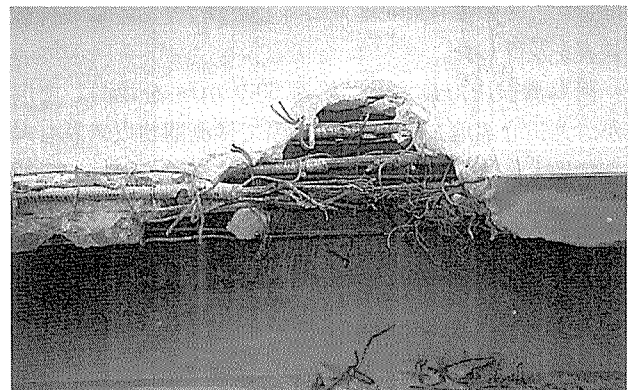
全長の 1/2 程度にわたって損傷が認められた。第 3 横桁と第 2 横桁間は、0.1～0.2 m の深さの損傷を受け、破壊状態となっており、特に、第 3 横桁から端横桁方向

写真-3 損傷状況 (P 102～P 103, 耳桁 (G 1))

に 3 m の位置では、ウェブと下フランジ部が約 1.0 m × 1.4 m の大ききで完全に破壊されていて、下縁部の鉄筋および PC 鋼材 3 本が切断されており、主桁プレストレスは完全に消失しているものと考えられた。また、第 2 および第 3 横桁付近のウェブには放射状のひびわれ、ウェブと上フランジの境界にもずれによるひびわれが生じていた。

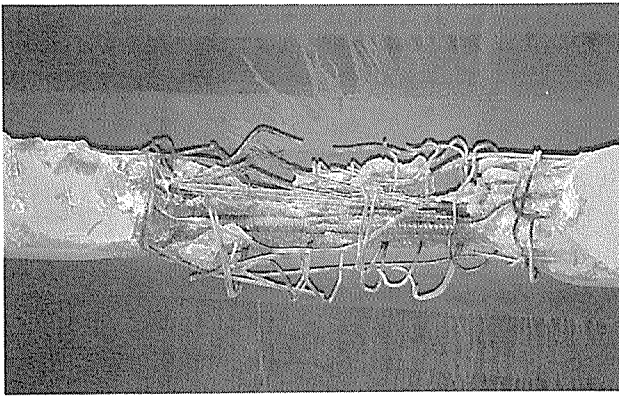
写真-4 損傷状況 (P 102~P 103, 中桁 (G 2))

第 2 横桁と第 3 横桁間の下フランジが、0.1 m 程度の深さの損傷を受け、破壊状態になっており、第 3 横桁か

ら端横桁方向に 3.5 m の位置では、ウェブと下フランジ部が約 1.9 m × 0.3 m の大ききで破壊されていて、下縁部の鉄筋および PC 鋼材 2 本が切断されていた。また、ウェブと上フランジとの境界にはずれによるひびわれが生じていた。

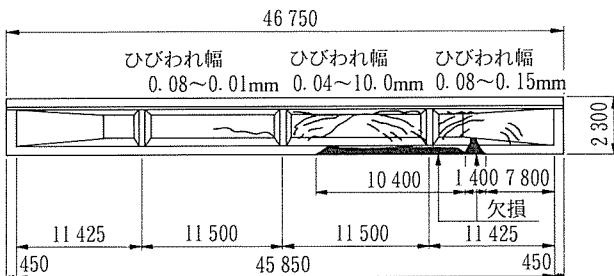
図-5 P 102~P 103 径間 耳桁 (G 1) 損傷状況

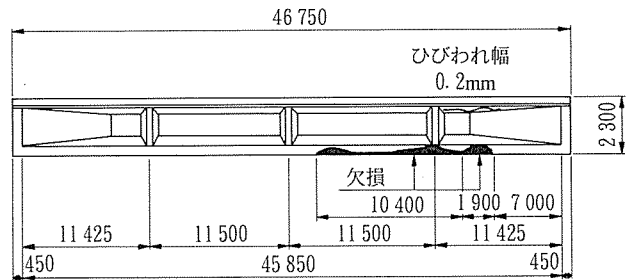
図-6 P 102~P 103 径間 中桁 (G 2) 損傷状況

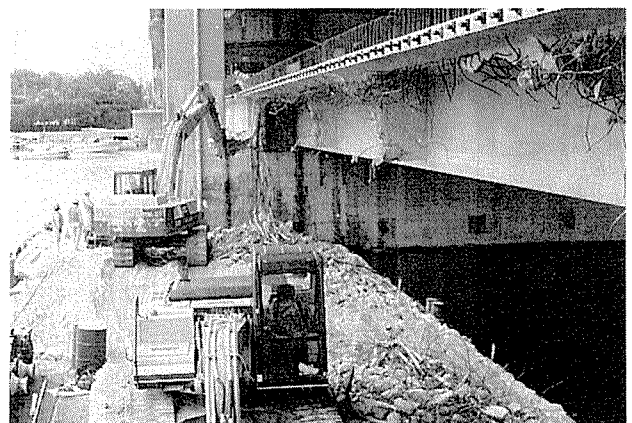
写真-6 台船・圧碎機による桁撤去状況

順次取り壊し、次いで上フランジ部を撤去する方法を採用した。取り壊したコンクリート塊は台船にて搬出した。

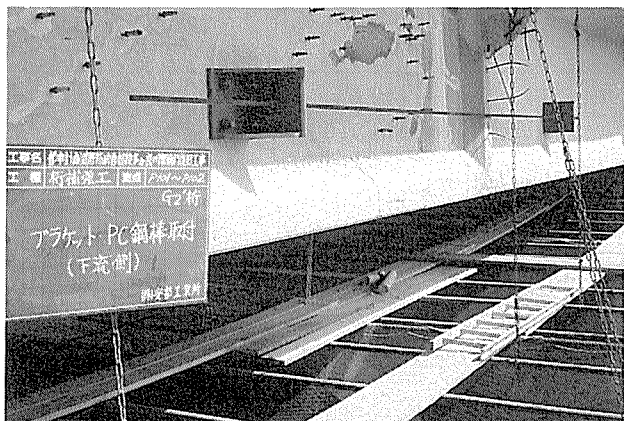
写真-7 桁補強状況

桁の損傷程度からみて、桁が自重に耐えられるように補強することが可能と考えられたので、そうしたうえで二組のガーダーを利用し、吊り上げ、横取りし、引き出した後、小割、解体して搬出する方法を採用した。桁の補強は、欠落部分の断面を修復し、ひびわれに樹脂を注入し、PCケーブル切断位置には外ケーブル(PC鋼棒

φ 26 mm) によって補強することにより行った。

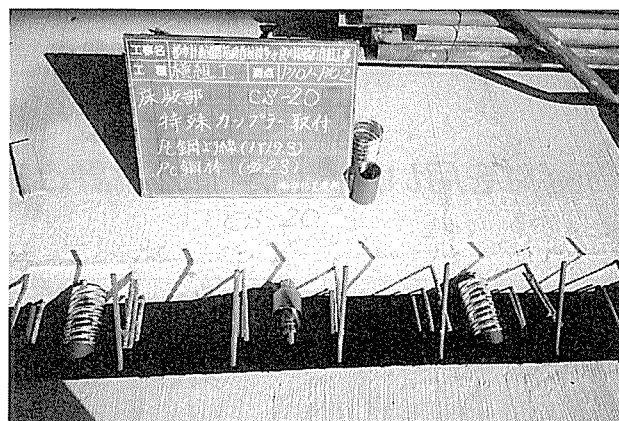
写真-9 特殊カップラーによる横締め鋼材連結状況

既設の PC 鋼より線と新設の PC 鋼棒との接合は、前述のように特殊カップラーを用いて行った。復旧桁と既設桁とのたわみ差を考慮してクリープがある程度進むまで復旧桁を放置した。横締め鋼材の位置および向きの施工誤差を考慮してφ 65 mm のシースを用いたため、連結はすべて問題なく行うことができた。

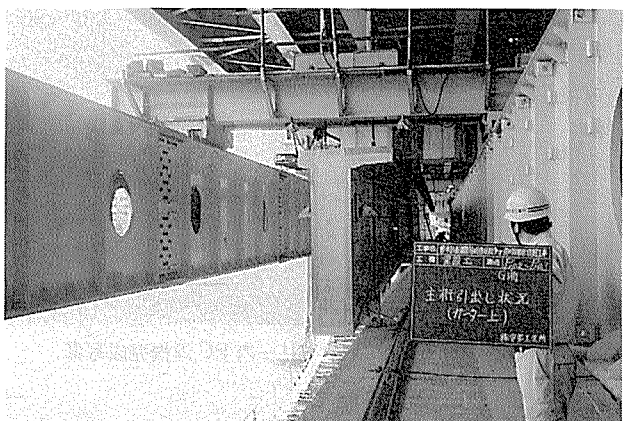
写真-8 ガーダーによる桁撤去状況
