# 兵庫県南部地震PC構造物震害調査報告

兵庫県南部地震PC構造物震害調査委員会

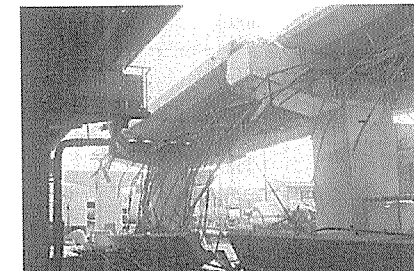
表-1 に示す高架橋は施工中のプレテンション連結桁橋であり、架設され床組工施工前の主桁のうち、耳桁 3 本が落下して破壊し、中桁 23 本が横転して破壊した。また、ゴム支承も破損し、橋脚にも損傷が生じた。

耳桁が落下した。

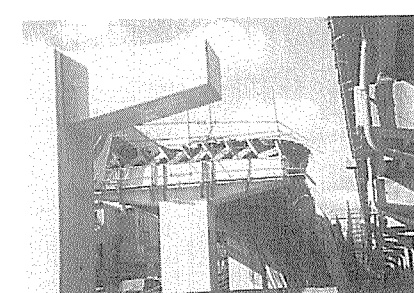
中桁が横転した。

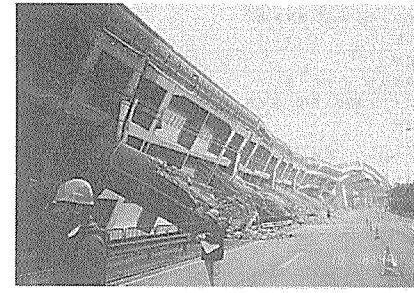
表-2 に示す高架橋は、今回最も話題を集めたピルツ形式の高架橋であり、約 600 m の全長にわたって鉄筋コンクリート構造の橋脚が倒壊した。倒壊時の衝撃により上部構造主桁のコンクリートはハク離し、ひび割れを発生した。またゲルバー部の連結鋼棒も破断していた。橋脚の倒壊の原因としては、当時適用された耐震設計基準に対する今回の地震動の大きさであり、橋脚が主方向鉄筋の段落とし部を起点にせん断破壊を生じたものと推定されている。この橋梁は解体・撤去のうえ架け替えられる予定である。

橋脚が破壊して倒壊

・上、下部工完全撤去

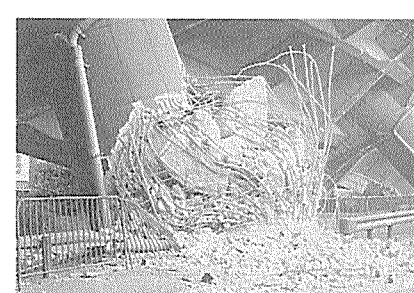
橋脚が破壊

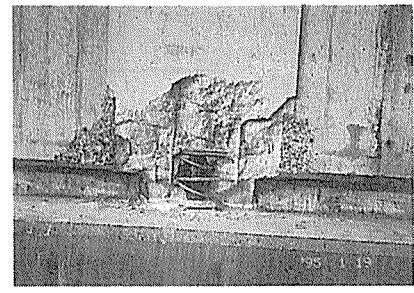
表-3 に示す高架橋は、ポストテンション連結桁橋であり、ゴム支承の一部にズレが発生し、端部横桁にもひび割れが発生した。また主桁端部ではコンクリートが破壊してアンカーボルトが露出した。この橋梁はエポキシ

端部横桁のコンクリートが破壊しアンカーボルトが露出

樹脂注入や無収縮モルタルで補修されることになっている。

・ひびわれは、エポキシ樹脂注入  
・コンクリート欠損部は、鉄筋と無収縮モルタルで補修

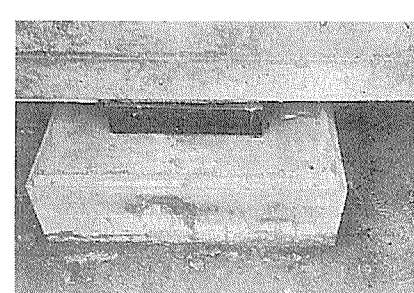
支承の移動15mm

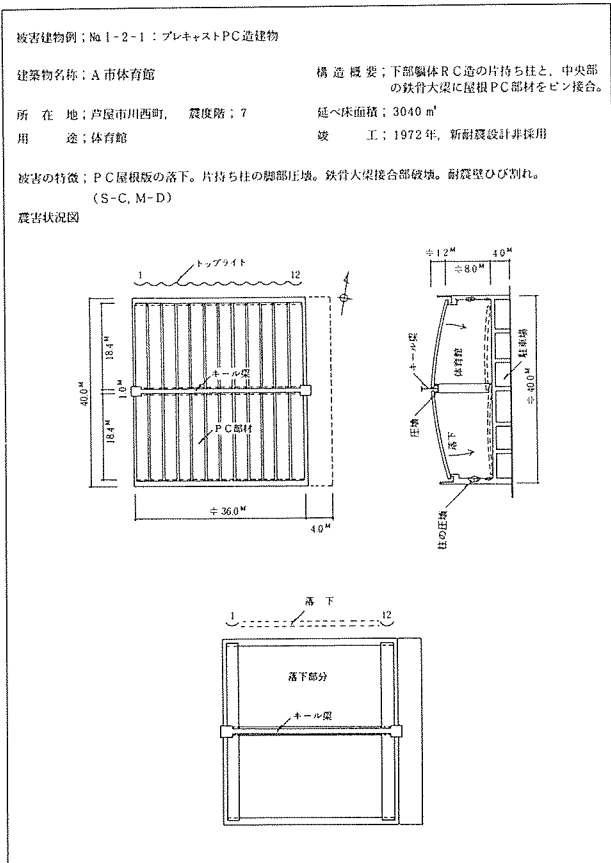
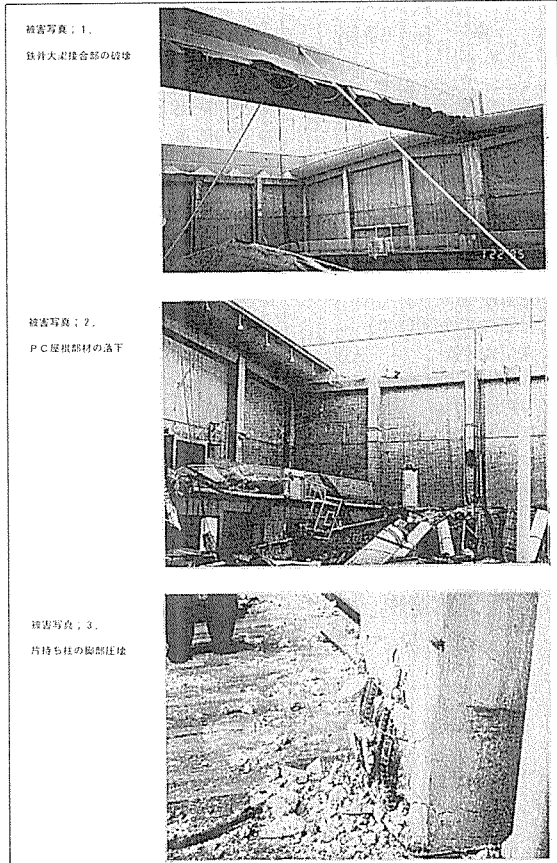
表-7 A市立体育館

表-7は、プレキャストPC造建物である体育館についての震害調査シートを示している。1972年に竣工したこの体育館は新耐震設計が採用されておらず、PC屋根板が落下し、片持ち柱の脚部が圧壊した。

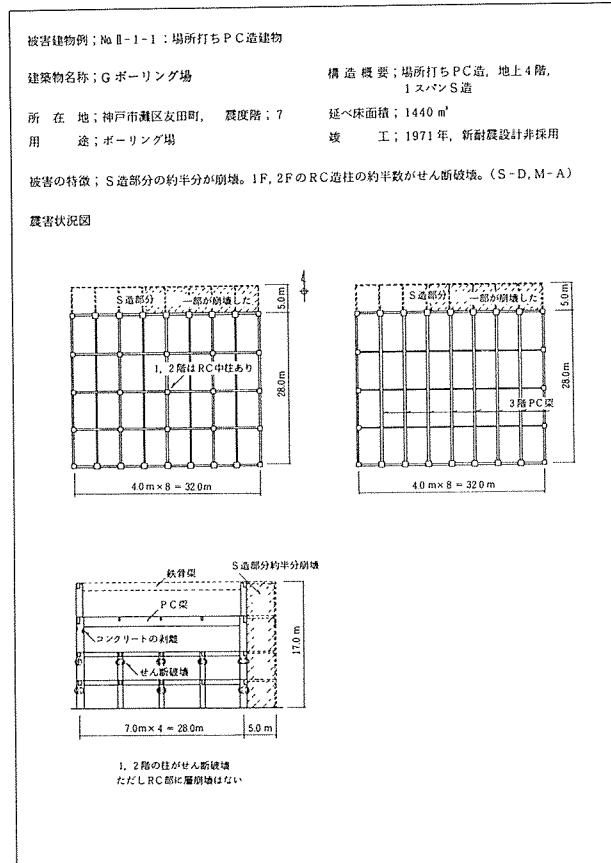
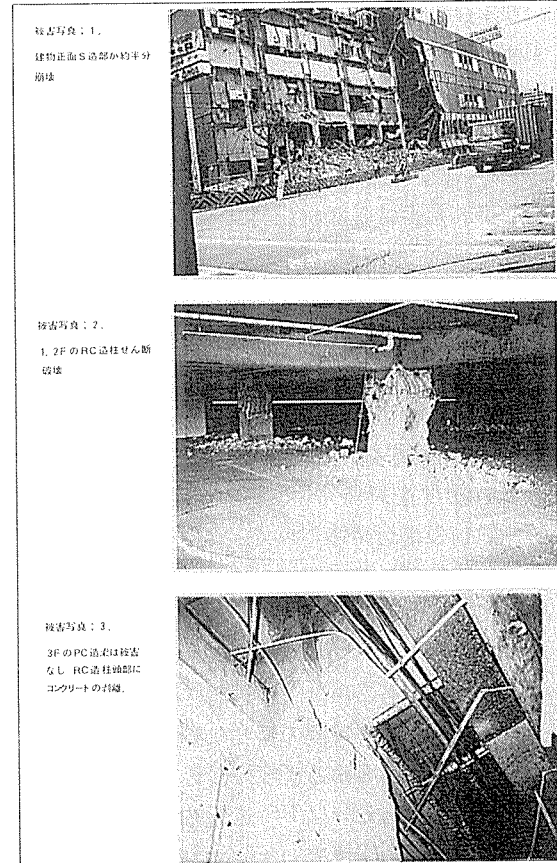
表-8 Gボーリング場

表-8は、場所打ちPC造建物であるボーリング場についての震害調査シートを示している。このボーリング場も新耐震設計が非採用であり、S造部分の約半分が崩壊し、1階と2階のRC造柱の約半数がせん断破壊を生じたものである。

被害を生じた2棟は、いずれも激震地に位置しており、このうちの1棟はS構造物の半分が崩壊し、RC柱の約半分がせん断破壊した。この崩壊機構は、PC造梁が接続する柱の曲げ降伏、およびRC造梁が接続する柱のせん断破壊が先行する破壊モードと見られた。この建物は新耐震設計の適用対象外でもあったが、適用対象の他の場所打ちPC造建物を見るかぎり、新耐震設計を適用した建物の強度は、地震による応答断面力を上回っていたと考えられる。

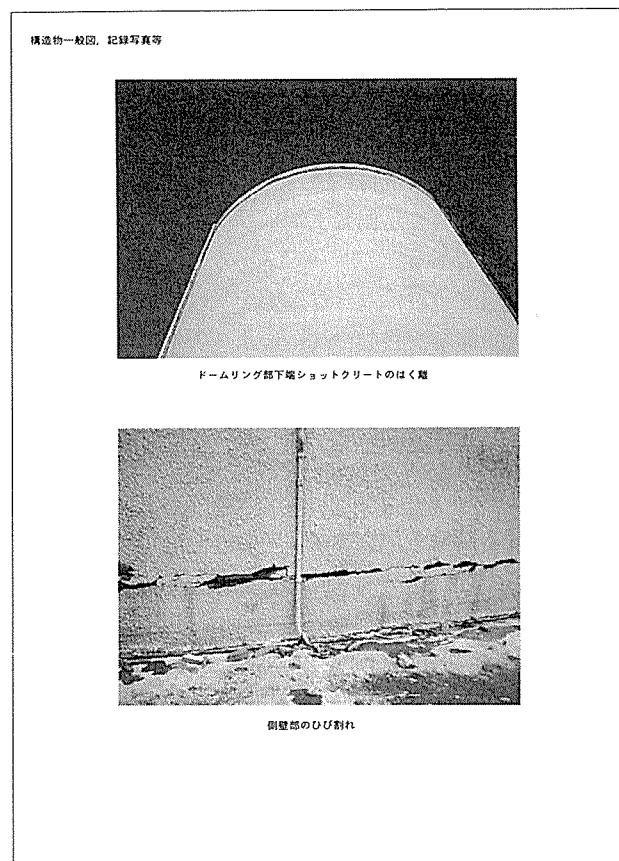
表-11 M市配水池

整理番号	Y-1	調査年月日	平成7年1月19日、25日
場所	兵庫県M市	完成年月	昭和46年11月
内容物(用途)	配水池	水深	20.0(有効10.0) m
容量	4,000 m <sup>3</sup>	壁厚	0.20~0.15 m
元内径	16.1 m	その他	
構造形式	本体	環壁タンク 2重タンク 高架タンク 角タンク その他(配水塔タイプ)	
	壁下端	固定 ヒンジ 自由 その他( )	
	屋根部	ドーム フラットスラブ 無し その他( )	
	基礎部	直接基礎 杭基礎 その他(底版がドーム形式)	
写真等付大図 (タテ観見周囲 直径系身長) 本地震が原因と考えられる震害状況をコメントとして記入。 (例えば、ひび割れ、コンクリートの剥離、鉄筋破断等に関して)			
1. 側壁部	下部(壁の基底より60~70cm)にひび割れ発生し漏水。 (貯水不能となり、コンクリート耐力・強度が減少し、解体する)		
2. 歩廊部			
3. 屋根部	ドームリング下部ショットクリートの一部はく離。

表-11は、容器構造物の震害の一例として調査シートを示したものであり、側壁下端のひび割れから貯留水が流出したものである。

\* ) 平成7年4月3日現在、解体撤去済み。
