3径間連続PC箱桁橋の中央ヒンジ部の補修

菊地 正剛*

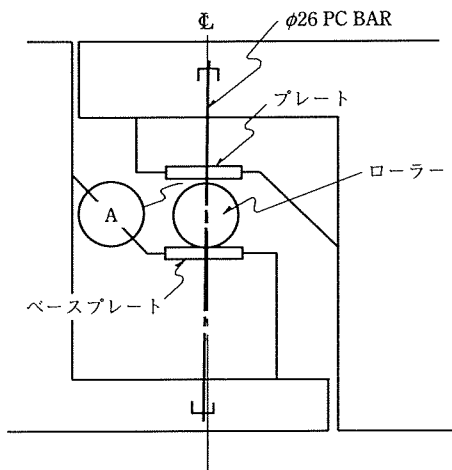
図-2 ヒンジ状況

Ⓐ部で音が発生しており、重い車が通るごとに隙間が開いたり、閉じたりの繰り返しが続いている。その隙間

は一車線規制の状態ですら最大 15 mm 程度である。また、鉛直締め PC 鋼棒の破断が確認された。ベースプレートは錆が激しく、上面で層状に剥離している。その厚さは大きいもので 3~4 mm 程度である。ローラー本体は健全であると思われるが、下方が、ベースプレートに数 mm めり込んでいるようである。上側のプレートは表面が錆びているが、健全であると思われる。

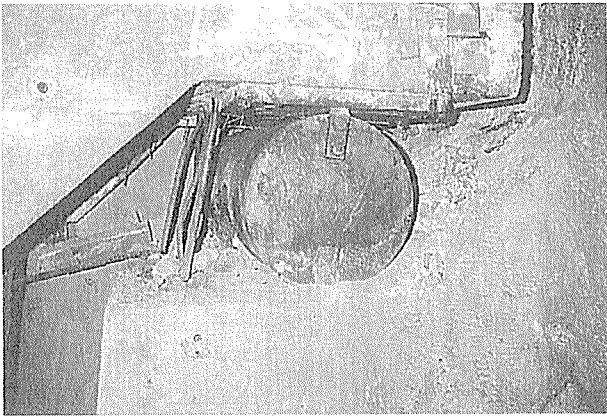
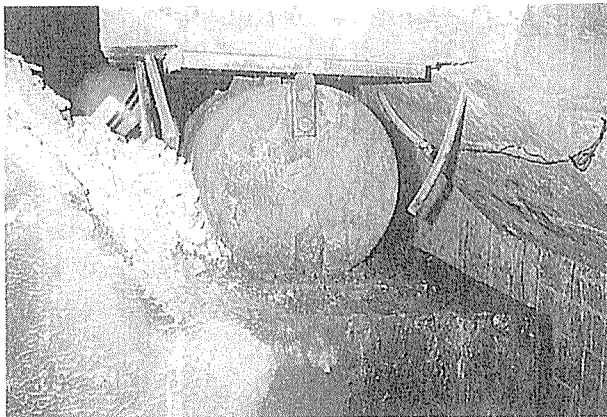
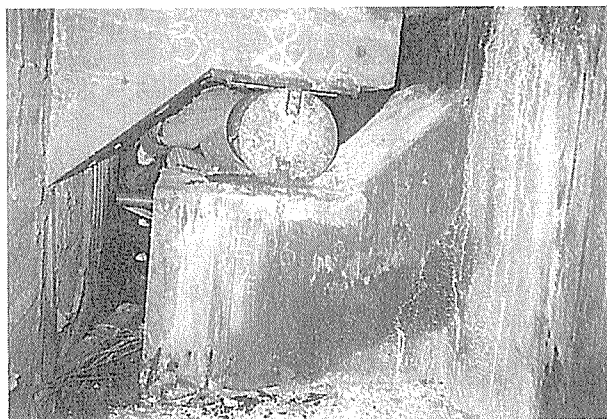
写真-4 損傷状況

中央ヒンジ部から騒音が発生している原因は、ヒンジ
 を構成しているローラーと上側プレートとの打撃による
 ものと判明した。また、隙間が発生した原因は、活荷重
 の増大とベースプレートの腐食によるものと考えられ
 る。ヒンジ部の観察をもとにして、図-4 に示すような
 フローで騒音発生の際の経緯を推定できるものと思われ
 る。

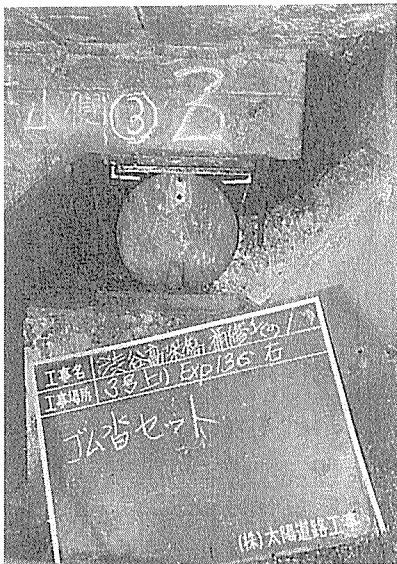
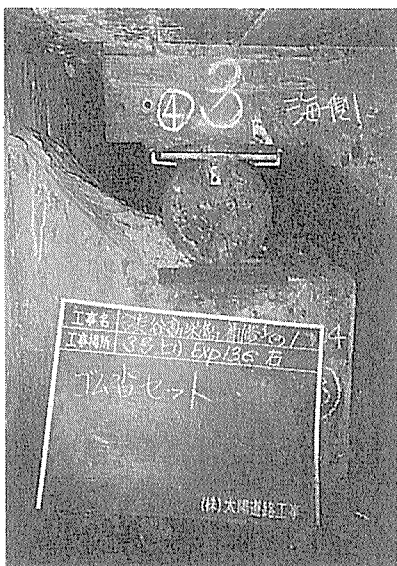
写真-6 フレシパット挿入完了後

- ① 道路上継手部は、段差ができるぐらいにガタン、ガタンといった音が、車の通るたびにしていた。
- ② ボックス内は、上部プレートとローラーが当たるたび（大型車輛が通る時）、ガコンといった感じでボックス内に響いていた。
- ③ 振動も相当激しいものであった。
- 4) 挿入後（フレシパットのみ）は、
 - ① 道路上継手部は、車のタイヤが載った時にタイヤがすれる感じの小さな音になっていた。
 - ② フレシパットとプレートのかみ合いはよく、ライナープレートは入らなかった。
 - ③ ボックス内で大きな音がしなくなり、振動も短くなった。
 - ④ 振動は挿入前と比べるとほとんど感じなくなった。

フレシパットを挿入した。
