兵庫県南部地震におけるPC造建物の被害と耐震診断

兵庫県南部地震PC建築物調査小委員会

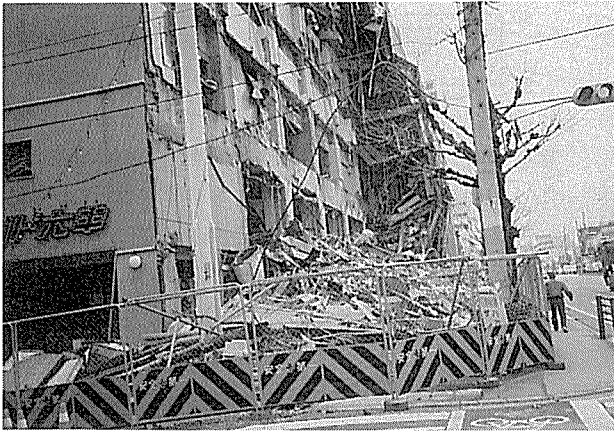
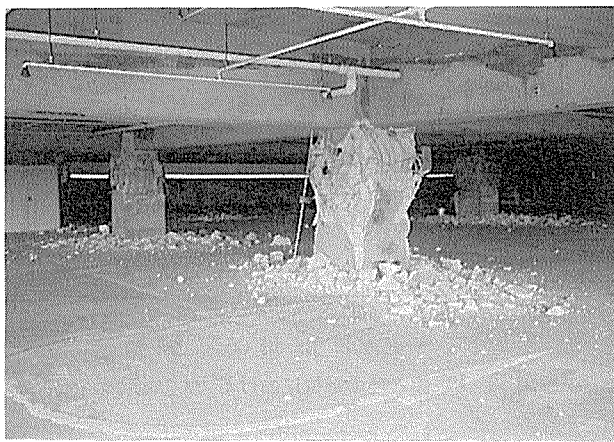
写真-1

大破した 1 棟は 4 層の PC と RC 造の併用構造で、1 層・2 層が RC 造、3 層 Y 方向の大スパン (37.4 m) 架

構の梁に PC 部材が適用されていた。さらに、屋根組および Y 方向の北側 1 スパン (4.5 m) は S 造で構成されていた。被害の概要は、1 階・2 階の柱と雑壁 (構造設計では厚さ 15 cm と 18 cm の雑壁として扱い純フレーム架構としているが、実際には柱梁に囲まれて耐震壁の挙動を示している) にせん断破壊が見られ、さらに S 造 1 スパン部の約半分が崩壊していた。ただし、PC 梁には曲げひび割れも見あらず、その健全ぶりを示していた (写真-1 および 2)。

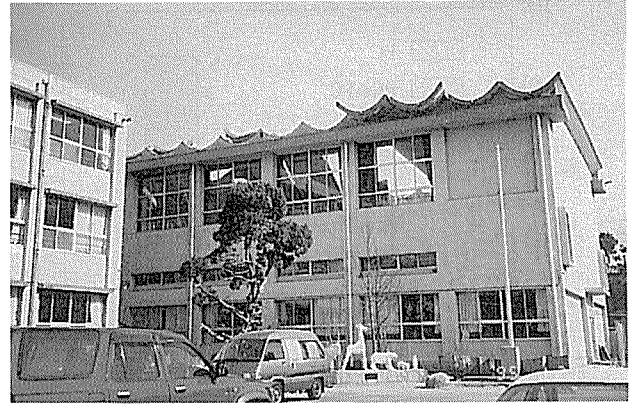
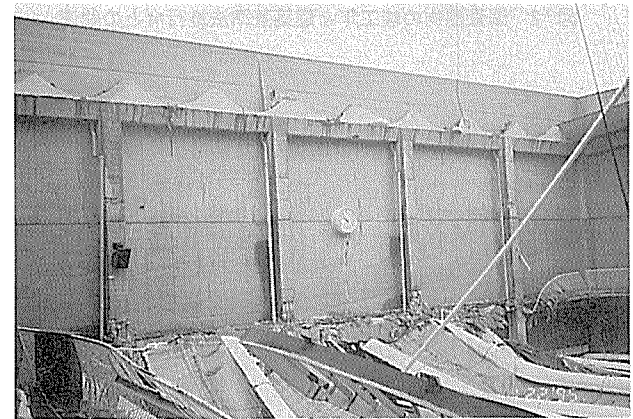
写真-3

調査数は 50 棟で、震度 7 に位置した 3 棟のうち、1972 年と 1974 年竣工の 2 棟で PC 屋根板の落下を伴う被災度 D ランクの大破被害を受けた。さらに、震度 7 の地域にあった残る 1 棟も、PC 屋根板とその支持部材 (RC 造) に補修を要する被災度 B ランクの軽度な損傷を受けた。震度 6 の地域にあった 48 棟については、7 棟で PC 板あるいはその支持部材に被災度 B ランクの軽度な損傷を受けていた。このため、PCa 2 次 PC 部材を使用していた建物では、50 棟のうち 10 棟が何らかの被害を受けていたが、大破した建物は 2 棟でその被害率は 4% (2/50) であった。ただし、軽度な被害を受けた 8 棟の建物も、震度 6 の地域にあったこと、および被害がす

べて PC 板の支持部に集中し、わずかな違いで落下を免れたと考えられる建物も存在した。これは、明らかに PCa 2 次 PC 部材を用いた建物の PCa 部材と支持部材との接合部の耐震設計、等に何らかの問題があったものと考えられる (写真-3 および 4)。

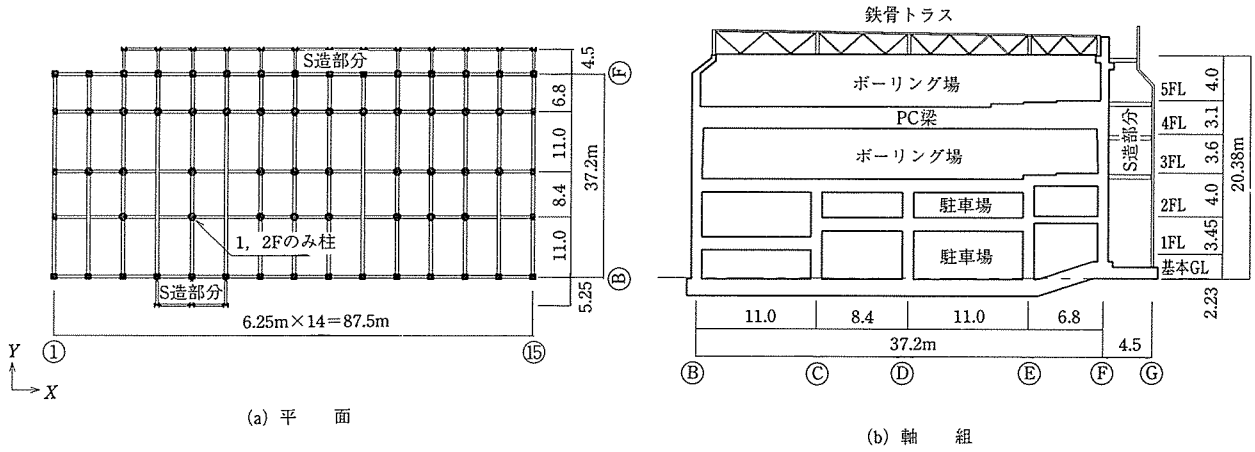
図-6(1) PCボウリング場

建物のXおよびY方向に耐震壁を配した4層のフレーム架構である。1次診断における建物の構造耐震指標 I_s 値は、1階から3階にかけてX・Y方向で、それぞれ0.5, 0.63, 0.71, および0.32, 0.38, 0.52であった。建物は1971年の竣工で、いわゆる旧耐震設計基準による設計であったことから、1階・2階に極脆性部材と評価される柱が含まれていた。このため、2次診断による I_s は、1階から3階までX・Y方向とも、それぞれ0.29, 0.71, 0.52, および0.39, 0.36, 0.61に変化して、X方向の1階 I_s が0.29, およびY方向2階が0.36で、1次診断に比べ小さな値となった。この傾向は、1階・2階で多くの柱がせん断破壊していた被災状況と概ね一致する。

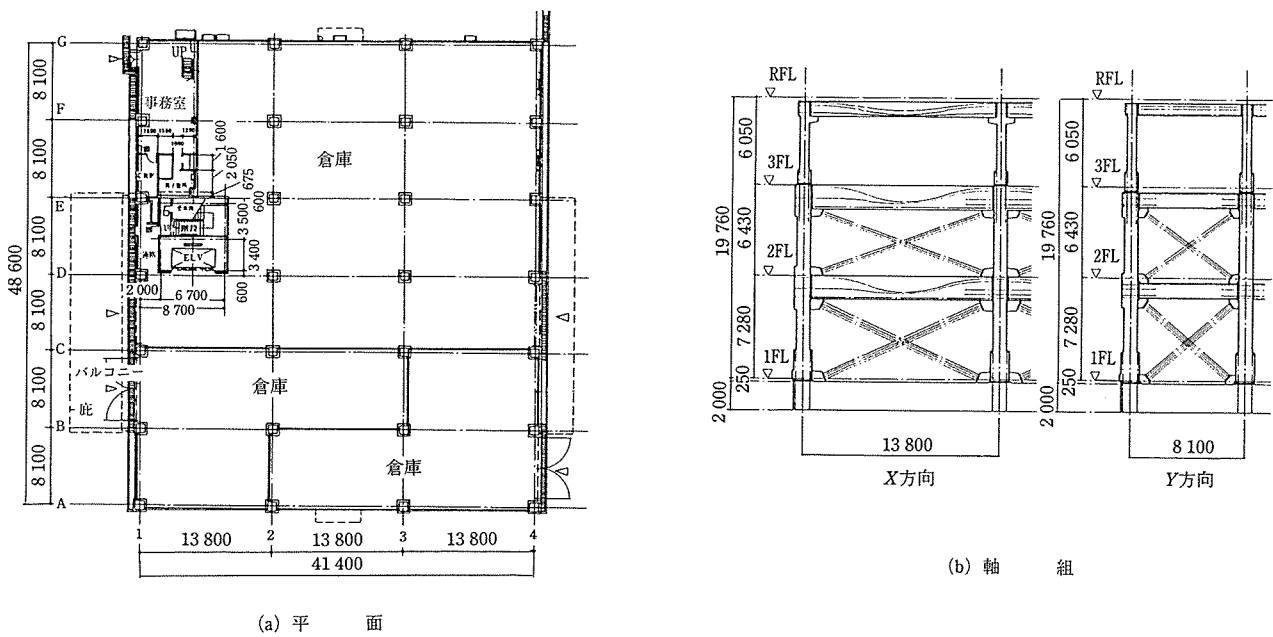
図-6(2) PCaPC倉庫 A

プレキャストPC造の3層のフレーム架構で、1978年に竣工した建物である。1次診断における建物の構造耐震指標 I_s は、1階から3階にかけてX・Y方向で、それぞれ0.18, 0.26, 0.23, および0.13, 0.26, 0.23と小さな

値であった。この建物は旧耐震設計基準によるが、梁降伏型の崩壊メカニズムを有していたため、柱の耐力が高く2次診断による I_s は、1階から3階までX・Y方向とも、それぞれ0.69, 0.60, 0.73, および0.70, 0.64, 0.79に変化して、 I_s の一般的な目安に相当する値を確保できた。この建物は埋立地に建てられ、周辺地盤に沈下も見られたが、構造躯体の被害は軽微なものであった。

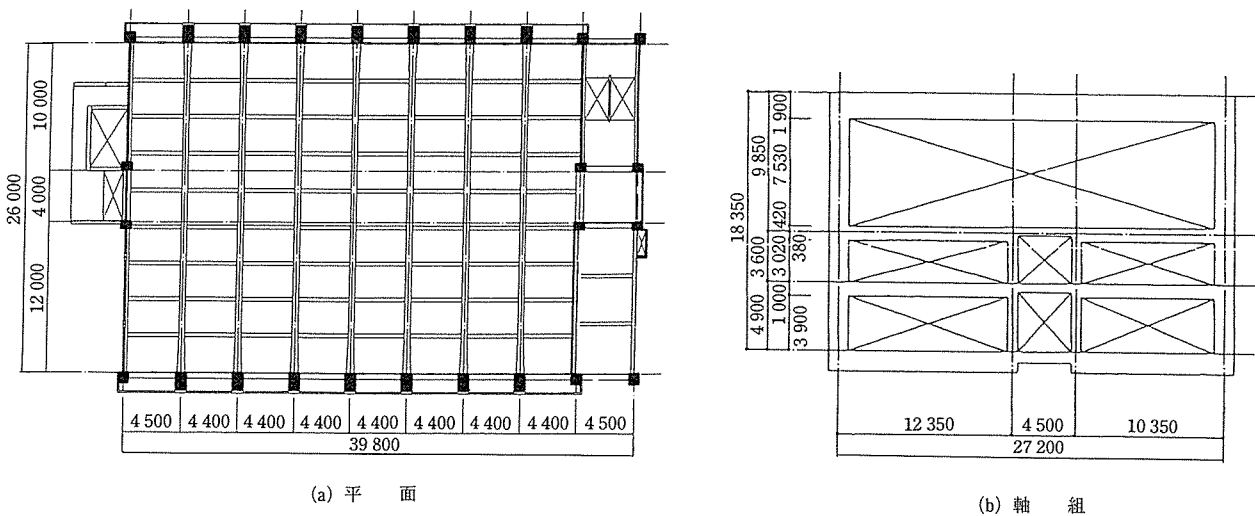
図-6(3) PC体育館

建物のX・Y方向に耐震壁を持つ3層のPCフレーム架構で屋上にプールが設置されている。1982年に竣工した建物で、いわゆる新耐震設計基準による設計であった。1次診断による建物の構造耐震指標 I_s は、1階から3階にかけてX・Y方向で、それぞれ0.33, 0.39, 0.33, および0.30, 0.34, 0.43と小さな値であった。2次診断による I_s は、1階から3階までX・Y方向とも、それぞれ1.30, 0.77, 0.93, および0.87, 0.89, 0.57に変化した。各方向の I_s は一般的な目安となる値(0.6)を概ね確保できた。さらに、この建物には地震による構造的な被害は全く見あらず、屋上プールに水が入っていたことから制振の役割と建物の振動に対して自由に動ける水が地震時の慣性力を受ける水の有効質量を減じたものと考えられる。

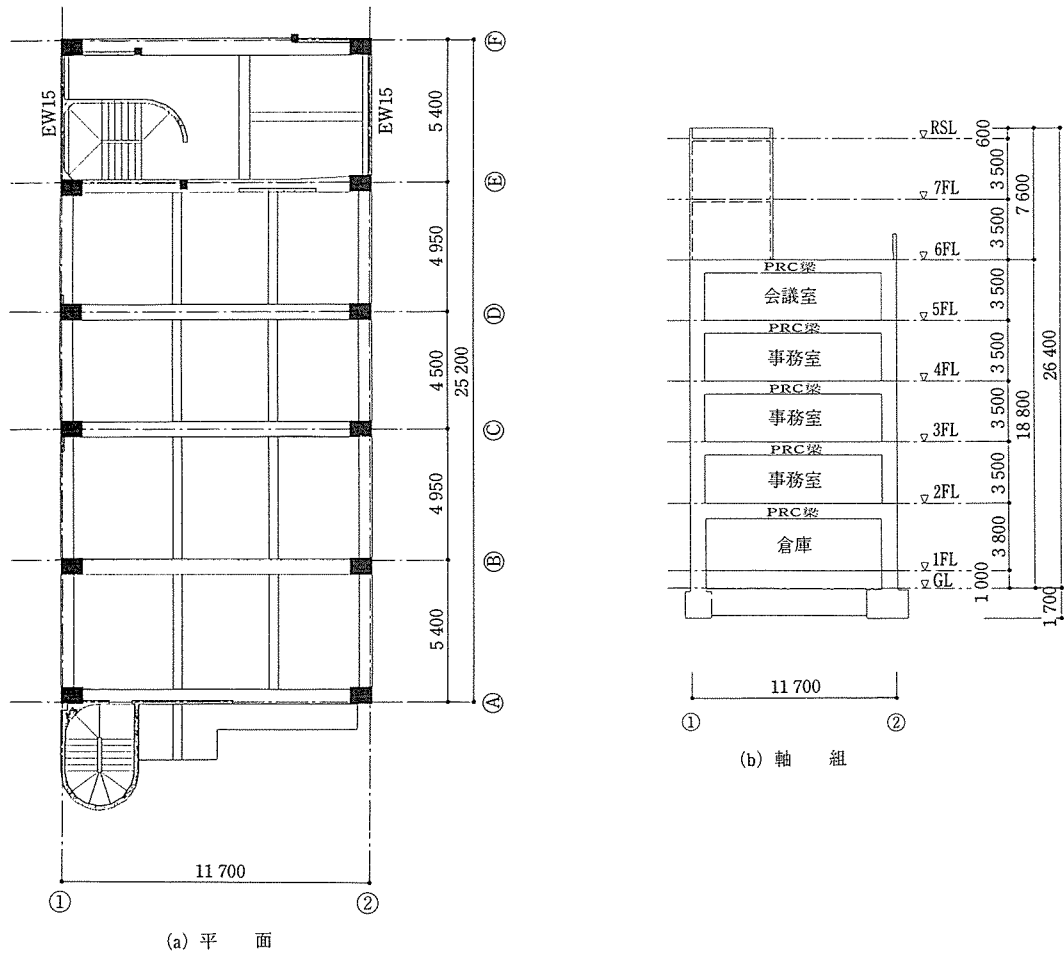
図-6(4) PPC事務所 A

外周構面の一部に耐震壁を配した5層のPPC造建物で1988年に竣工している。1階から3階に極脆性部材と評価される柱を含んでいたため、X・Y方向とも2次診断の I_s 値が、1階から3階まで、それぞれ0.47, 0.32, 0.38 および0.27, 0.46, 0.55と小さい。ただし、構造躯体に被害は観察されていない。この建物も埋立地に建てられており、地震後の調査で周辺地盤の沈下と建物の傾斜が確認されている。これらの点から地震入力が低減されていた可能性も考えられる。

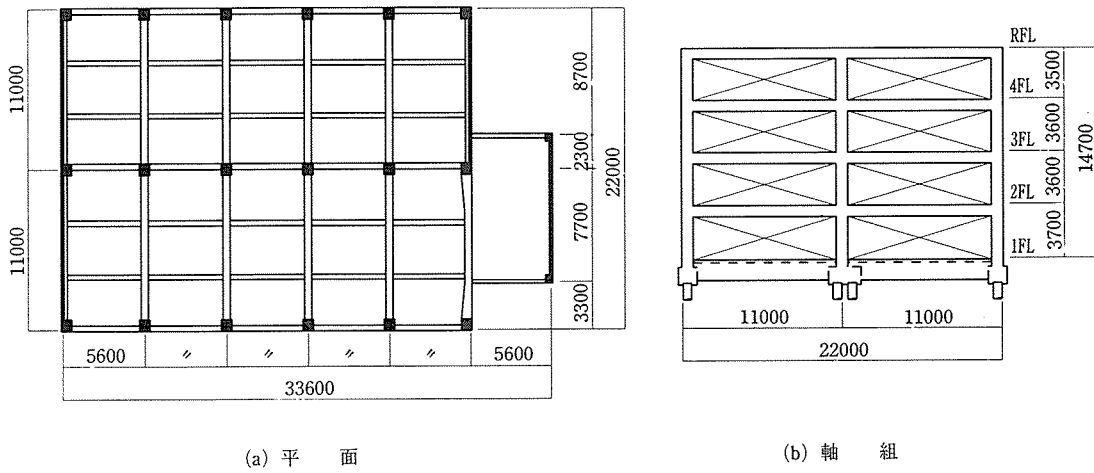
図-6(5) PPC事務所 B

1992年に竣工した4層のPPC造建物である。Y方向の両妻面に耐震壁が設けられ、1階から4階までの1次診断による I_s 値が1.36から3.04に分布して大きく、2次診断でもほぼ同等の I_s 値を示している。一方、X方向の1次診断による I_s 値は、純フレームのため小さく1階から4階まで、それぞれ0.30, 0.33, 0.40, 0.71であった。2次診断による I_s 値は1階から4階まで、それぞれ0.36, 0.83, 1.05, 1.66となり、1次に比べて幾らか大きくなる。この建物も無被害であった。
