北海道指定有形文化財 旧金森洋物店

—煉瓦壁構造補強工事—

朴 永周*1・木下 寿之*2

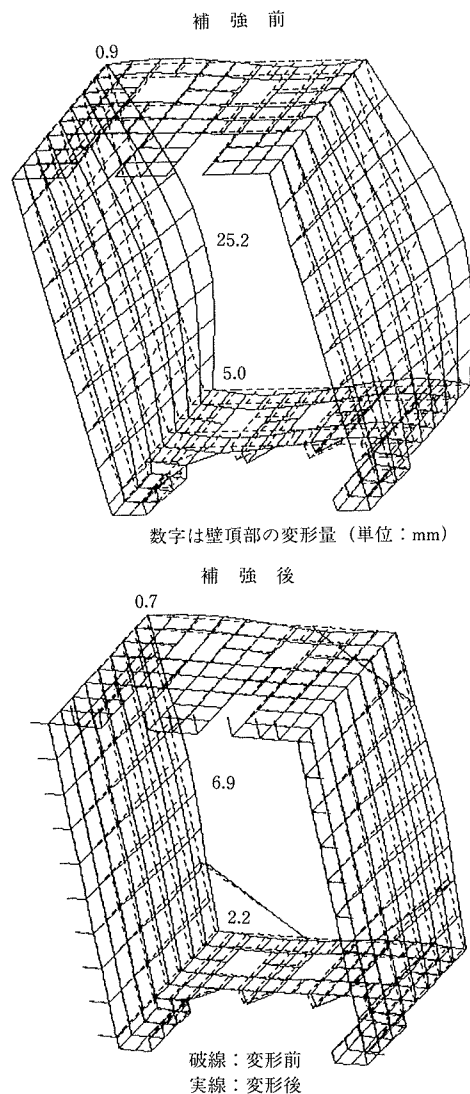
図-3 解析結果

図-3に補強前後の建物の変形を示す。作用地震力は短辺方向地震力である。正面構面の変形が約44%に減じている。また、PC鋼棒に導入するプレストレス力は、地震層せん断力係数0.2の地震力を受けたとき煉瓦壁の最外端部に引張力が作用しないことを目安とした。

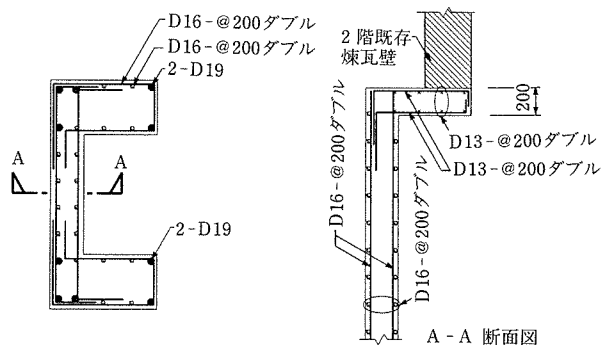
図-6 戸袋部分補強

本建物の1階平面図より明らかなように、建物は電車通りに面した正面構面にほとんど耐力壁がなく、1階が平面的に偏心しており、正面構面が地震時に大きく変形すると考えられる。

平面的な偏心を是正する最も有効な手段は、弱点となっている構面にRC造の壁を新設することであるが、建物の文化財的価値に留意せざるを得なかったため、煉瓦造のコの字形戸袋と天井スラブをRC造とし、天井スラブを介してせん断力を伝える方法とした(図-6)。

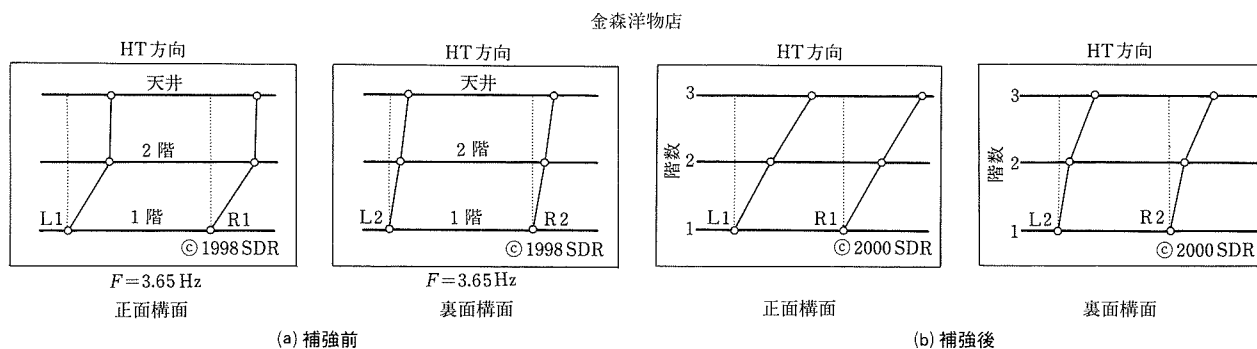
図-7 電車通りと平行方向の振動モード

図-7(a)に補強前の電車通りと平行方向の振動モードを示す。正面構面の振動モードによると、本建物の構造的欠点で述べた平面的な偏心により、1階が大きく変形している様子がよく分かる。

図-7(b)に補強後の電車通りと平行方向の振動モードを示す。補強前の1階が大きく変形するモードがなくなり、振動性状がよかった。また、建物の固有振動数は3.65Hzから

5.86Hzと1.6倍になっており、剛性が約2.6倍となった。増幅倍率は16倍が7.5倍と約47%に減じた。

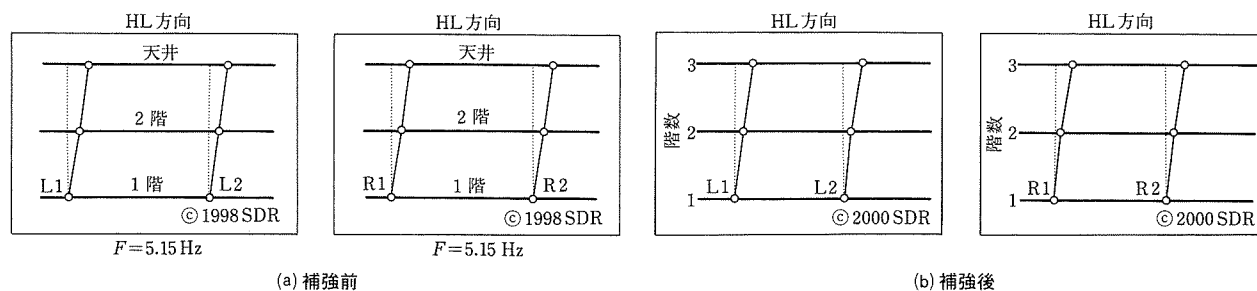
図-8 電車通りと直交方向の振動モード

図-8に電車通りと直交方向の補強前後の振動モードを示す。補強前は、1階と2階の層間変形角がほぼ同じであったが、補強後は1階よりも2階の変形が大きくなり、プレストレスによる補強量の差が現れている。
