PC 鉄道構造物の劣化事例と対策

石橋 忠良*

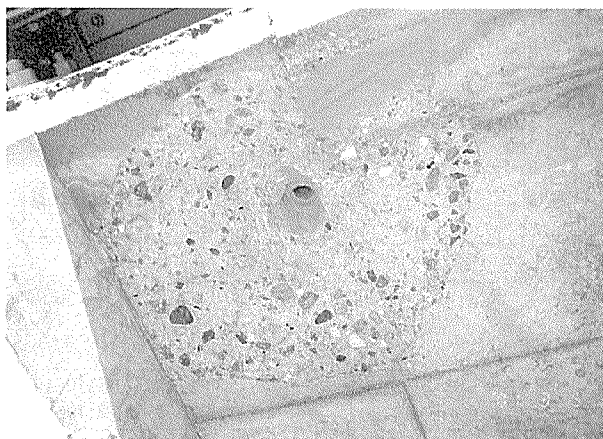
横締め鋼棒の破断については、東海道新幹線開業後5年ごろから見られ、また山陽新幹線開業後7年ごろから見られた。その後、鋼棒からケーブルに変わり、ケーブルの破断、飛び出しは今のところ発見されていない。しかし鋼棒を用いて施工されたPC桁も多く存在しているため、ときどき、かぶりコンクリートの剥落と一緒に鋼棒の飛び出しが発見される。この場合の原因も、グラウトの未充填や、不十分な充填である。この問題も、第三者に危害を与える可能性のある箇所については危害を及ぼさないような処置

写真-1 PC 鋼棒突出によるコンクリート押抜きあと

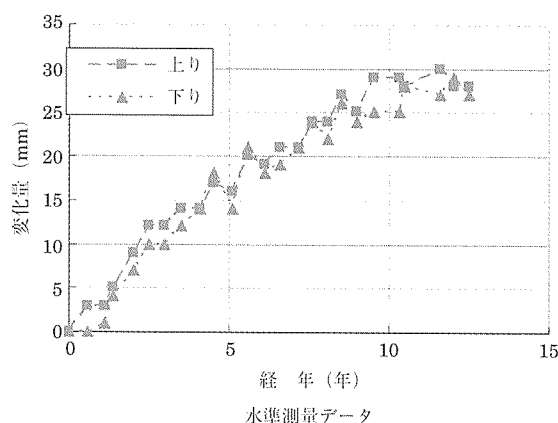
図-3 桁反り上がりの状況

本高架橋は桁上面の滞水状態の期間が長く、そのため桁の上面から、アルカリ骨材反応が進行していった。桁の上側が反応により膨張するため、桁が上に反り上がるという現象になった。変状は開業前の試運転時の試験列車走行により、高低狂いのデータが記録されたことから判明した。現在までの桁の反り上がりの状況を図-3に示す。最近は、

反り上がりの傾向が少なくなってきたが、この理由は、対策として実施してきた防水工の効果と、アルカリ骨材反応が桁の中立軸付近まで達してきたことが考えられる。すでに反応を起こしたコンクリートの劣化の進行状況を監視しながら、劣化予測のための試験をしたり、実施した各種対策の効果の程度を調べたりしている状況である。構造物の耐荷力に問題が生じることになれば、補強することが必要と考えているが、今時点では、構造物としての耐荷力面では問題なく、反応と劣化の進行を止めることに力を注いでいる状況である。

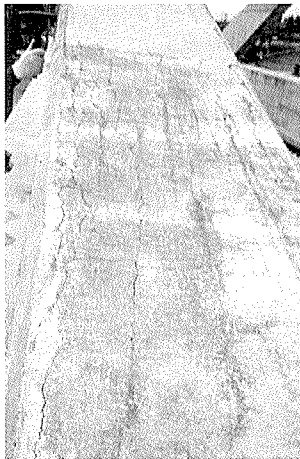
写真-2 アルカリ骨材反応による変状

アルカリ骨材反応対策が、JISの改定などによりなされたが、それ以降も、PC桁の一部にはアルカリ骨材反応と思われる変状の生じているものが見られている。多くの場合、無害と判断される限度近い膨張を示す骨材を用いていることと、単位セメント量が多いことが原因かと考えている。その事例のひび割れ状況を写真-2に示す。対策としては、表面被覆を行い、水の遮断と、外観を維持することを期待しているが、被覆材がひび割れ部に沿って破れるということが多く起こっている。被覆材がひび割れの温度や乾湿による伸び縮みの繰り返し疲労に耐えられないことが破れてくる原因の1つと考えている。被覆材の施工や、材料の工夫が必要である。

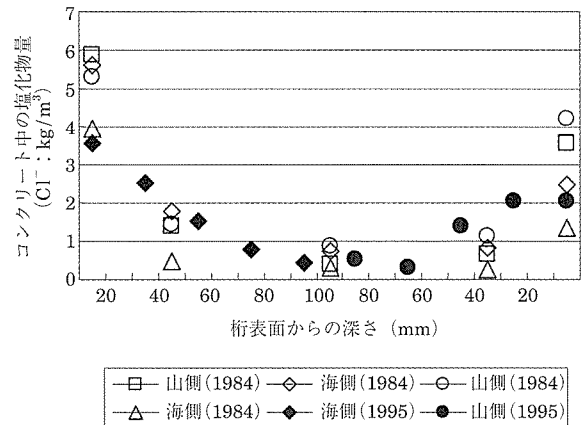
図-4 含有塩化物量調査結果(葡萄川B)

桁表面の塩化物量は、ほとんど1984年と1995年で変わらない。また、桁内部の表面より深さ40 mm付近は、時間とともに含有塩化物量が増加しているが、中心部はあまり変化していない。1995年に再度、断面修復の前回と同様の補修を行った。補修に際し、下フランジのコンクリートをはつり、鋼材等を調査した。前回の補修時に防錆材を塗布した部分は鋼材の腐食は見られず、前回は防錆材の塗布のできなかった、比較的損傷の少ない箇所の鋼材が腐食している状況であった。このときの補修も、シース付近までコンクリートをはつり、鋼材の錆をサンドブラストで落とし、防錆材を塗布した後、アンカー、およびメッシュ筋を配置してモルタルを施工した。なおこの補修後も、打継目のひび割れなど再劣化が生じ、2002年度中に電気防食による対策を行う予定としている。

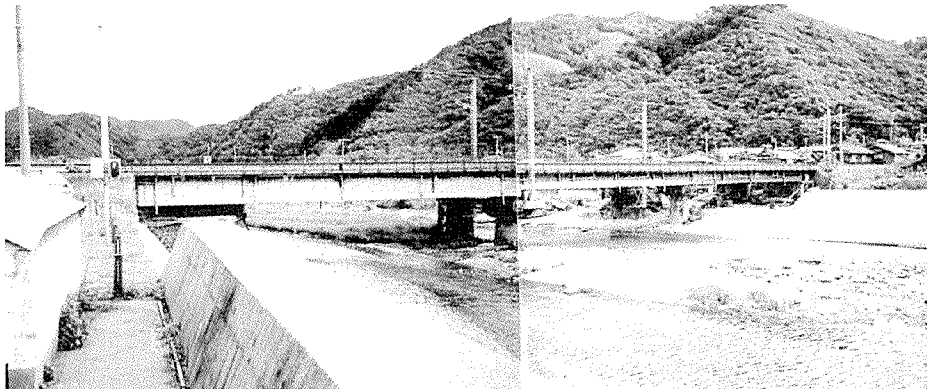
写真-3 葡萄川橋梁全景

葡萄川橋梁は、羽越本線越後寒川・勝木間に位置する、スパン 22.10 m × 2 連、31.30 m × 1 連のPC I型単純桁構造である(写真-3)。1968年3月に竣工しているが、建設当時の海岸線は線路近傍であった。その後、海側に道路が建設されたため、現在は海岸線から100 mの位置に存在している。日本海の冬の激しい海風により、塩分がコンクリート表面に付着し、コンクリート内部に塩化物が浸透拡散したものと考えられる。建設後早い時期からひび割れ、錆汁の滲出という変状が生じた。1984年に詳細な調査を行った後に、劣化部分の打換えを基本とした補修が行われた。しかしその補修後再劣化が生じた。とくに、補修に用いたモルタルと、主桁コンクリートの境界でのひび割れが顕著であった。またひび割れから、錆汁の滲出も認められた。また変状は、海側、山側の両端の桁が激しく、中央部の桁の劣化はさほど進んでいない状況である。図-4に1984年と、1995年の桁のコンクリート中の含有塩化物量の調査結果を示す。調査部位は補修をしていないウェブ部である。

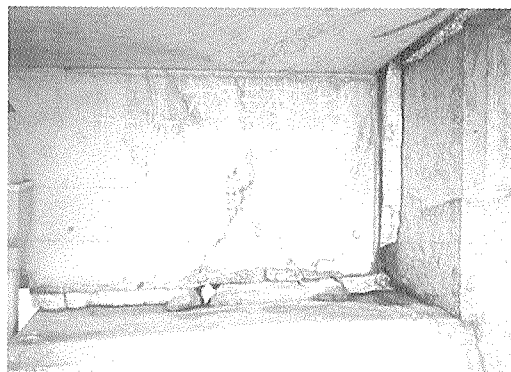
写真-4 桁端、横桁の損傷

桁端、横桁の損傷の原因はいくつかあり、施工時の型枠からのモルタル漏れなどにより支承の移動機構がうまく働かない場合や、橋脚など桁を支持している構造物が沈下や、水平移動のため、桁端に大きな力が作用することが原因のこともある。また地震時に大きな力が作用することが原因のときもある。横桁の損傷状況を写真-4に示す。一般に損傷した桁端を修復し、既設支承の前側に新しく支承を設けて受けかえる対策などが行われている。その場合、鉛直力を受ける支承と、水平力を受けるストッパーをべつべつに設置することが多い。なお現在は、施工の信頼性を高めて桁端の損傷を少なくするように、新設構造物においては

桁端の型枠は埋殺し型枠とすることになっている。また支承はゴム支承を原則とし、移動防止のストッパーを併用する構造としている。

桁端が桁座よりも水平力に対する耐力が大きい場合は、同じ原因で桁座が損傷することとなる。この場合も、支承の移動機能を回復させるとともに、桁座を取り壊し再打設したりして補強している。

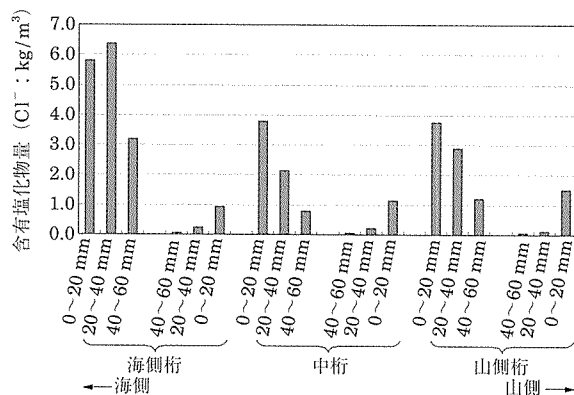
図-5 含有塩化物量調査結果（大川B）

なっていない。図-5に3主桁の横断方向の含有塩化物量の分布を示す。図中、左側端が海側の桁表面であり、右側端は、山側桁の山側表面である。かぶり20~40 mmの位置で最大6.4 kg/m³程度の塩化物(Cl⁻)を含有していることがわかる。1998年および1999年に、これらのPC桁を補修することとした。工法としては、できるだけ恒久対策に近い工法として、電気防食工法

を採用することとした。他の工法では短期間で再補修が必要となることと、電気防食工法の種類も増えコストも以前より大幅に安くなってきたことによる。ここでは、今後の塩害対策のために、電気防食工法を本格的に採用していくため、追跡調査も行うことを考え、6工法をそれぞれの桁に採用した。採用した6工法は表-1に示すとおりである。現在までのところ、いずれの工法も変状の進展は見られていない。なお、この施工に引き続いて、羽越本線の塩害による変状の生じている他のコンクリート橋についても、電気防食による対策を順次実施している。
