PC 橋の桁端部の補修

— 中国自動車道 上西川橋 —

山羽 啓之*1・岡田 寿*2

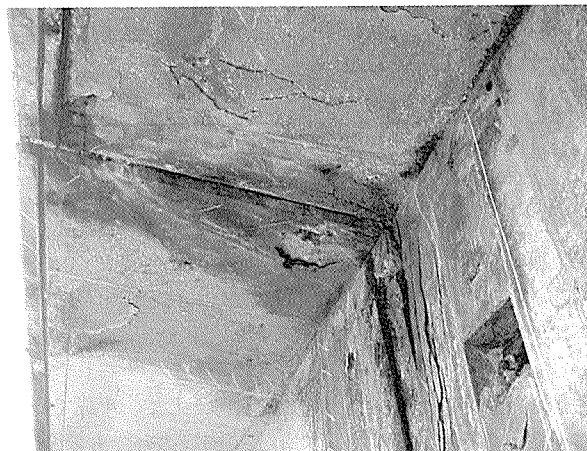
写真 - 4 張出し床版下面部の劣化状況

張出し床版の下面部は、桁端部から両側 1m 程度の範囲に、鉄筋の錆汁を伴う浮き・はく離が生じており、いずれ

の支点部においても漏水跡がはっきりと確認できた（写真 - 4）。

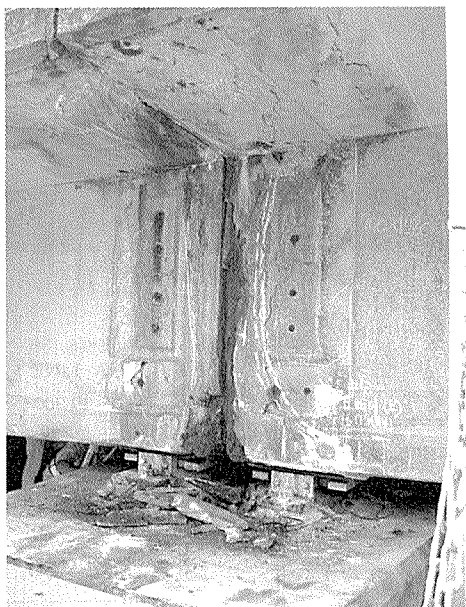
写真 - 2 耳桁側面部の劣化状況

耳桁の外側部については、すべての支点部で劣化が顕在化しており、桁端部から 70 cm 程度の範囲で浮き・はく離および鉄筋の露出が見られ、腐食による鉄筋の断面欠損も一部では生じていた（写真 - 2）。内桁については、桁端部の下フランジに浮き・はく離および錆汁の滲出が確認された。また、支点横桁の横締め PC 鋼棒定着部では PC 鋼棒先端部の発錆や、定着部の後埋めコンクリートに浮き・はく離が見られた箇所もあった。

耳桁部において、劣化程度が著しい桁最下部における塩化物イオン濃度の測定結果は、表面部で 11 kg/m^3 、鉄筋位置でも 6 kg/m^3 強ときわめて高濃度であった。しかし、濃度

は構造物の深度とともに急激に低下し、表面から5 cm付近で4 kg/m³程度、9 cm付近では1.2 kg/m³を下回る結果となった。鉄筋の腐食発生限界といわれる塩化物イオン濃度は1.0～2.5 kg/m³との報告が多いが、これは、かぶりやコンクリートの品質・環境条件などさまざまな要因によって異なると考えられており、日本道路公団中国支社管内では通常の場合、塩害劣化のコンクリート除去深さの判断は1.0 kg/m³以下を目標としている。しかし、今回の補修工事では、設定した補修レベルに即した補修内容を模索する目的から、日本道路公団中国支社管内の中国自動車道の既設PC橋主桁において、鉄筋位置の塩化物イオン濃度・鉄筋かぶり・鉄筋腐食度の関係を調査した結果を基礎資料として、主桁における除去深さの判断基準を塩化物イオン濃度2.5 kg/m³とした。

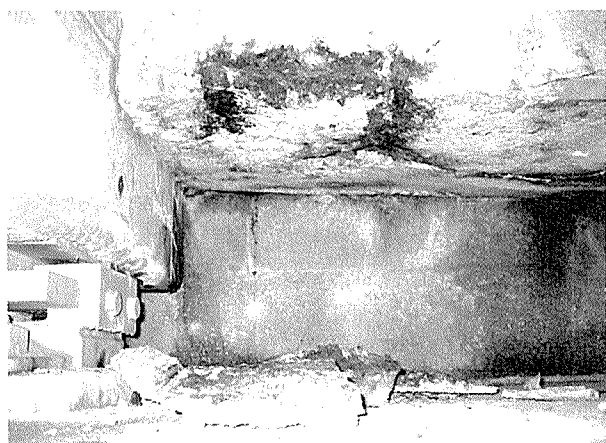
写真 - 3 横桁下面部の劣化状況

端横桁の下面および側面部に浮き・鉄筋露出などが見られ、とくに下面部の劣化が顕著であった（写真 - 3）。

横桁の目視・打音調査結果では、そのほとんどの箇所に見浮き・はく離・はく落・鉄筋露出・錆汁滲出など劣化が見られた。横桁下部に発生した劣化部において塩化物イオン濃度を測定した結果、最大で7 kg/m³を超える高濃度であつ

たため、劣化状態や鉄筋位置などを考慮して除去深さを設定した。また、端横桁の伸縮装置側における塩化物イオン濃度の測定結果は、表面部において最大1 kg/m³弱程度と低く中性化も確認されなかつたため、劣化は進行していないと判断した。しかし、漏水状態によっては塩化物イオン濃度の蓄積量に差が生じることが考えられたため、主桁定着部と同様に工事内において漏水状態が著しい伸縮装置の端横桁上部をWJ工法により除去した結果、鉄筋の腐食等はまったく見られず健全な状態であることが確認された。横桁の下面部と伸縮装置側部において差が生じたことについては、伸縮装置からの塩化物イオンを多く含んだ漏水が、横桁の伸縮装置側は垂直面を流れ落ちるのに対し、横桁下面部においては水平方向にも伝うことで、当該箇所において塩化物イオンが濃縮されたことと、定常的に湿潤状態となり易い狭小な遊間部と、乾湿繰り返し状態となり易い開放的な部位との環境の条件の差も一因であると推察される。

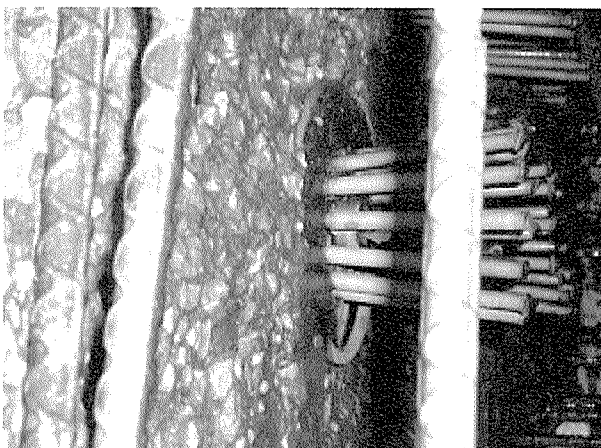
写真-5 PC定着部の状況

PC橋における定着部は、後打ちコンクリートで覆う構造であるため、打継部の目地より雨水が浸透しやすく腐食が発生しやすい部位である。伸縮装置からの漏水が著しい状態に長期間置かれていた本橋では、定着部の劣化が懸念された。しかし、端支点部および中間支点部共に遊間が非常に狭いため、事前にその劣化状況の調査を行なうことができなかつた。そのため、補修工事内において漏水状態が著しい代表箇所を抽出し、桁端部の後打ちコンクリートをウォータージェット工法（以下「WJ工法」）により慎重に除去し、劣化が懸念された定着部および周辺鉄筋の劣化状態の確認を行なった結果、腐食はまったく見られず健全な状態であることが確認された（写真-5）。この調査結果と伸縮装置撤去後における上部からの目視・打音点検などの結果から、主桁定着部については塩害劣化が進行しておらず、健全な状態であると判断し、端部のはつり作業は取り

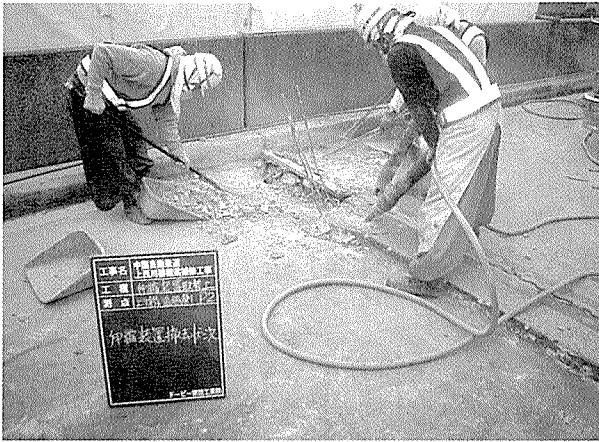
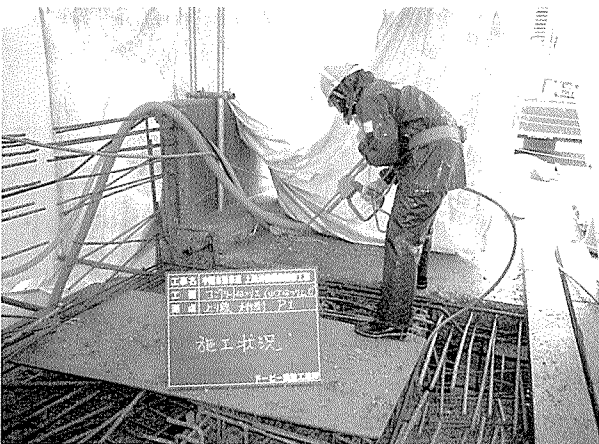
写真 - 8 伸縮装置撤去状況

写真 - 9 WJ工法による連結部のはつり状況

床版連結箇所における床版のはつり工については、既設伸縮装置の撤去後に既設床版の鉄筋に損傷を与えないように細心の注意を払い実施し、新規のコンクリート打継面となる部位については、WJ工法によるはつりを採用した。なお、施工箇所は供用中車線の近傍であることから、通行車両に対する飛散に対する養生対策を行なった（写真 - 8、9）。

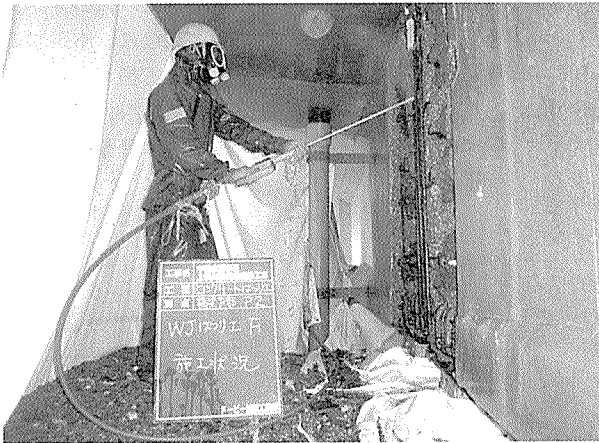
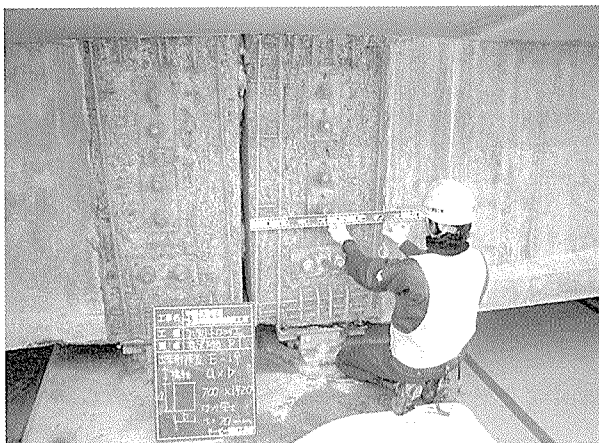
写真 - 13 耳桁側面部のはつり状況

写真 - 14 劣化部の除去完了状況

仮設の足場上で行なう PC 桁、横桁および張出し床版下面の劣化部除去作業は、作業方向や深さおよび大きさ等が多用途で、作業ヤードも狭小であるため、計量コンパクトで作業性に優れる WJ 工法のハンドガンを用いた。なお、はつり作業は対象部材が PC 構造物であることから正確な深さ管理が求められるため、はつり深度の確認を逐次行ないつつ慎重に作業を進めた。また、作業時は、はつりガラおよび高圧水の飛散が考えられるため、作業員の防護設備は当然として、周囲に対する十分な養生と、作業範囲内の立ち入り禁止措置を行なうなど安全に努めた (写真 - 13, 14)。

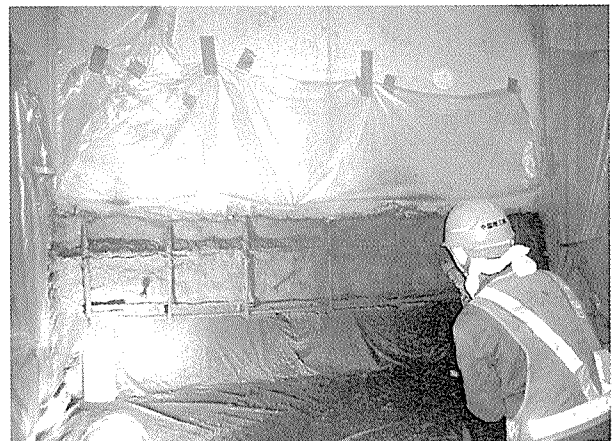
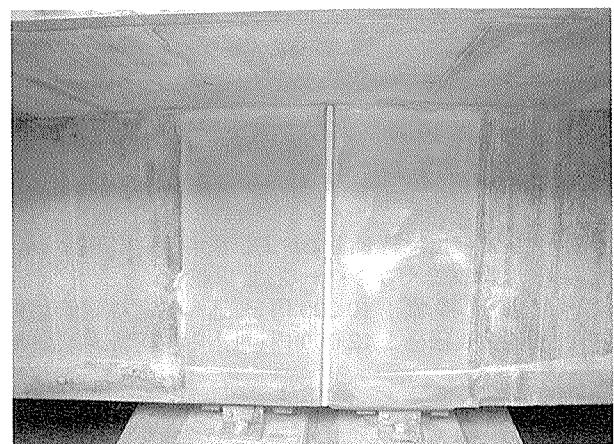
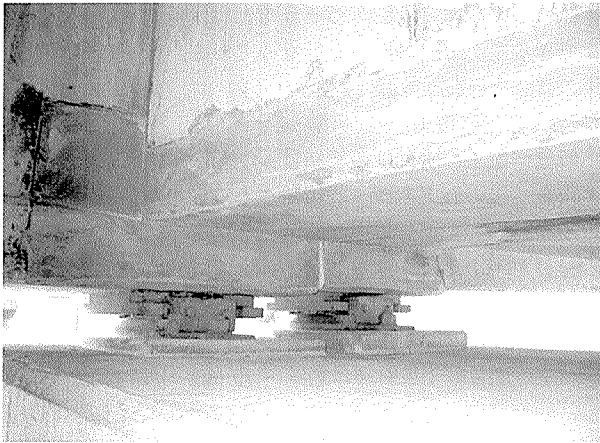
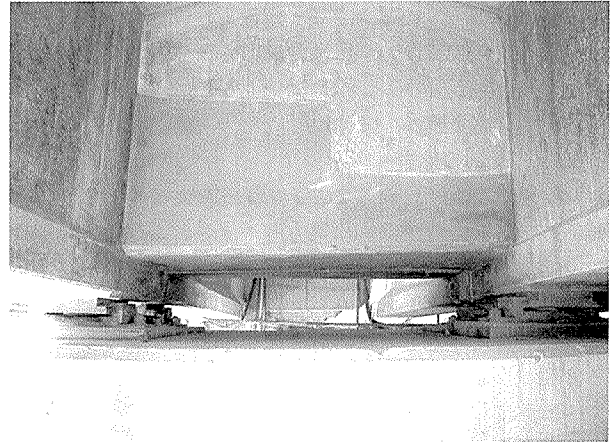
写真 - 15 断面修復工の施工状況

写真 - 16 断面修復完了 (耳桁側面部)

写真 - 17 断面修復完了（主桁下部・横桁下部）

写真 - 18 断面修復完了（横桁側面部・横桁下部）

断面修復工の吹付けの手順は、①粗吹付け：吹付けモルタルを既設の施工面が一様に隠れる程度に吹付け、施工面の不陸調整および付着力の均一化を図り、とくに鉄筋裏は吹付けが不十分になり易いため、吹付け角度や手順を定め確実な施工に努める。②本吹付け：1回の吹付け厚は30mmを最大とし、目標厚さに達するまで数層吹付け重ねる。③仕上げ吹付け：最終層は約5～10mm程度の吹付け厚とし、補修部の一体性を確保する。④コテ仕上げ：吹付け完了後に吹付け材料の状態を確認しコテ仕上げを行なう作業を基本とし、施工完了後は天候および気温等を考慮しつつ確実な養生に努めた。なお、吹付け作業はモルタルのリバウンドが発生するため、作業員は保護メガネ・防塵マスク・ゴム手袋等の防護具を着用し作業を行なった (写真 - 15, 16, 17, 18)。
