PC 箱桁橋の中央ヒンジの連結化—本谷川第三橋—

中央自動車道本谷川第三橋（下り線）は、中央径間にヒンジを有する3径間連続PC箱桁橋で、昭和47年のしゅん功後30年余りが経過している。近年の車両の大型化や、中央ヒンジ部のクリープ変形などから中央ヒンジ部の垂れ下がり量が増加し、現在にあっては計画高からの垂れ下がり

本工事は、これらの損傷に対し維持管理の低減と走行性の改善を目的として、平成15年11月10日（月）から18日（火）までの土日を含む9日間で昼夜間連続対面通行規制による下り線の全面通行止めを行い、中央ヒンジ部の連結化工事を実施したものである。本報告では、補強工事における設計・施工上の特徴と留意点について紹介する。

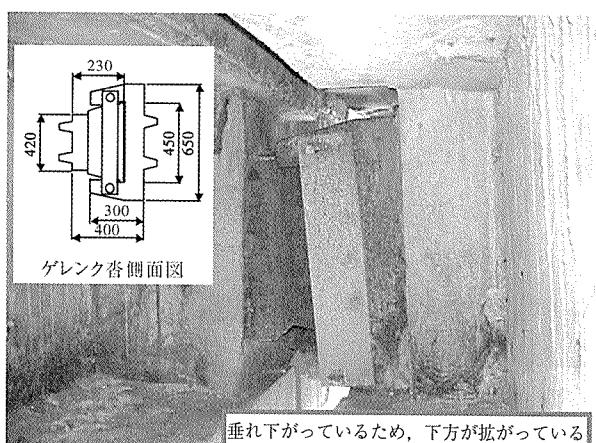
- ① 中央ヒンジ部の垂れ下がり (写真 - 2)
- ② 凍結防止剤を含んだ雨水の浸入による中央ヒンジの腐食

写真 - 2 中央ヒンジ (ゲレンクボックス)

昭和 52 年, 同 57 年, 平成 14 年 6 月と中央ヒンジ部の垂れ下がりについて計測調査を行ってきたが, 供用当初の約 13 cm の上げ越しに対し, 現在までに計画高より約 15 cm の垂れ下がりが生じている (図 - 3)。

中央ヒンジ部の垂れ下がりの要因の一つとして, 建設当時の設計と実際のコンクリートのクリープなどの物性の評価に差があったことがあげられる。このことは, 本橋が建設されたあと, ヤング係数の見直しが行われていることからもうかがえる。(たとえば, 設計基準強度 40 N/mm^2 のコンクリートのヤング係数は道路橋示方書・同解説 (社団法人 日本道路協会) 平成 2 年版において $3.5 \times 10^4 \text{ N/mm}^2$ から $3.1 \times 10^4 \text{ N/mm}^2$ へと見直しが行われている。)

よって, 今後の維持管理の軽減および走行性の改善を図るための抜本的な対策として, 「中央ヒンジ部の剛結」による上部工の連結化案を採用することとした (図 - 4)。

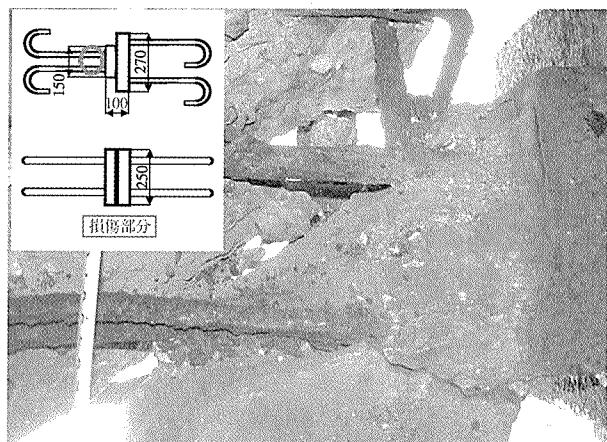
写真 - 3 水平支承コンクリートの破壊

③ 中央水平支承部コンクリートの破壊 (写真 - 3)

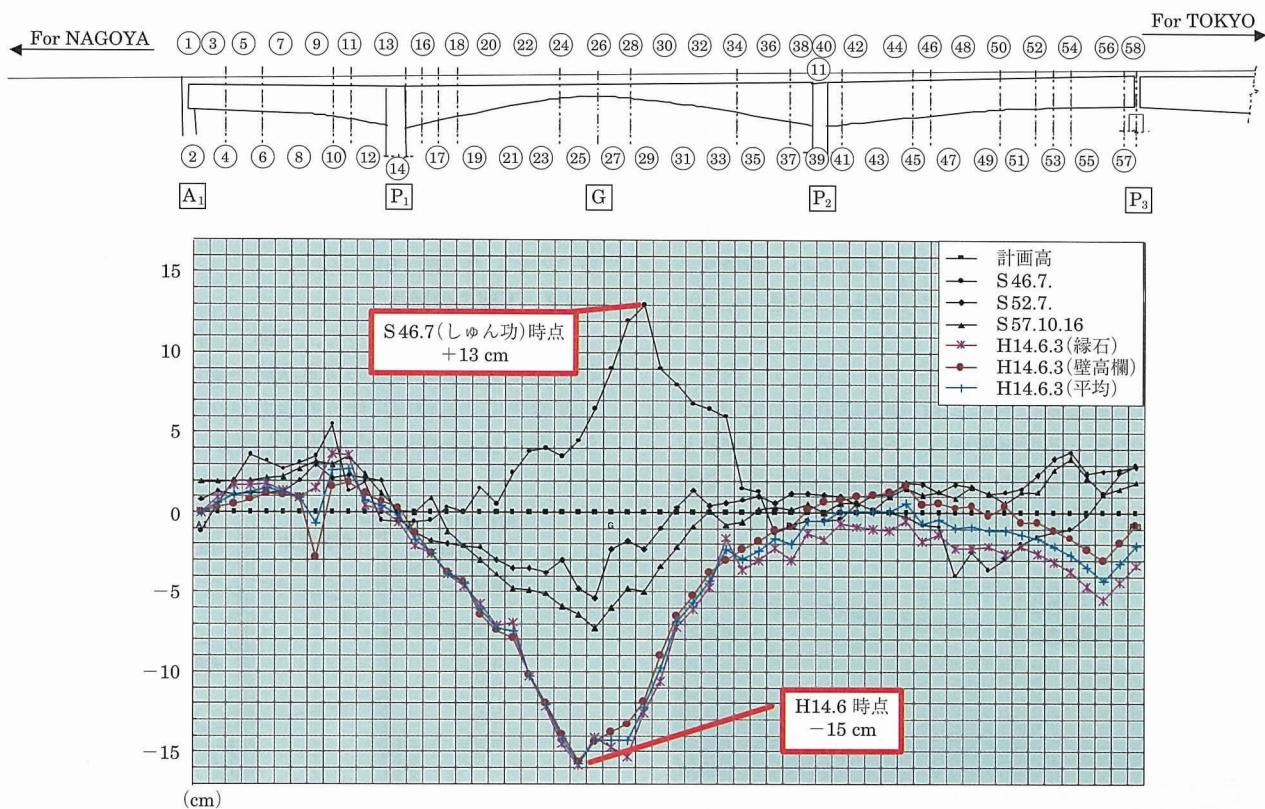
図-3 たわみグラフ

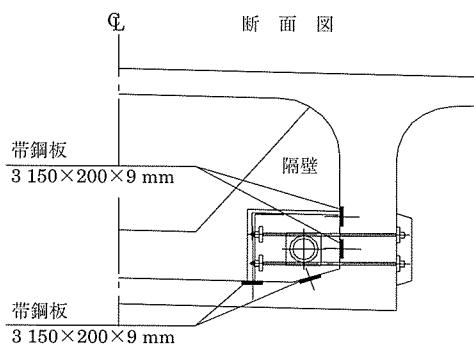
補強外ケーブルのプレストレスによる力が定着体を介して主桁に伝達されるため、定着体付近の既設部材には複雑な応力が働くことになる。定着体付近の応力状態を把握するため立体FEM解析をおこなったところ、既設の下スラブとウェブには、定着体背面に局部的な引張応力が発生する結果となった。そのため、この局部応力に対して帶鋼板を接着することにより補強を行うこととした(図-6)。

図-6 定着突起部鋼板補強

補強外ケーブルの配置は、主桁部材とPC鋼材との付着がないことから、補強外ケーブルのプレストレスが主桁に外力として載荷されることとなる。この外力が主桁横方向の変形を生じさせ、既存の各部材に横方向の曲げモーメントを発生させることとなる。そのため、主桁横方向の断面力に対しての補強として、定着突起の近傍に隔壁を設置することとした(図-6)。

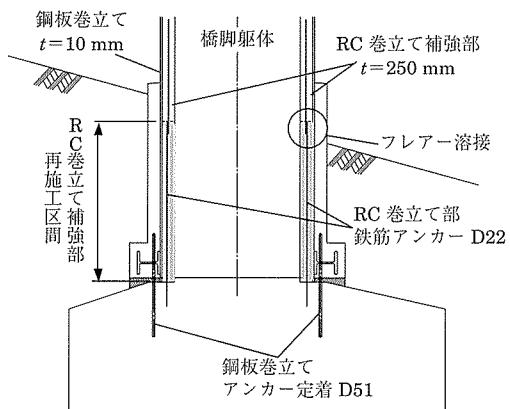
中央ヒンジ部の剛結化後における橋脚柱基部の曲げモーメントの絶対値が最大となるのは、「死荷重+活荷重+温度変化(-10 °C)」時で、この状態では鋼板巻立てによる補強を行った場合でも橋脚柱基部断面の曲げ応力度を許容値以下にすることが困難となった。

上部工の連続化によって、下部工へ作用する荷重が既設状態からラーメン構造の荷重状態へ変化し、橋脚に主桁の温度変化による伸縮に伴う断面力が作用することから、鋼板巻立て工法を採用し応力改善を図ることとした(図-7)。

図-7 P1 橋脚補強概要

よって、これを改善させるため、中央ヒンジ部の剛結化前に、ジャッキを用いた水平加圧による橋脚柱基部の反力調整を行うこととした。

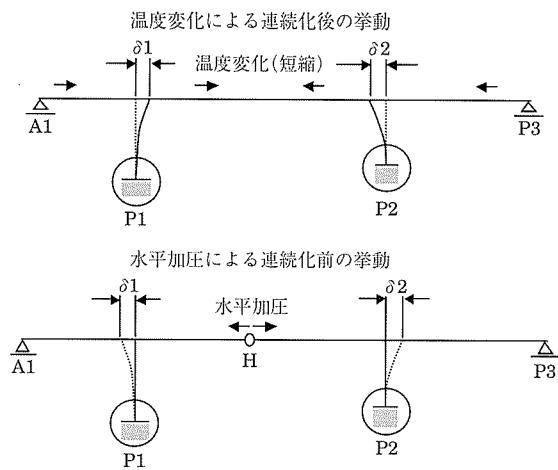
上部工の連続化により橋脚には、外ケーブル緊張によるプレストレスや温度変化にともなう主桁の伸縮によって、構造改善前には作用していなかった断面力が作用する。このため、本橋では當時において橋脚柱基部の曲げ応力度が許容値を満足しないケースが生じた。

そこで、図-8に示すように上部工の連続化前に油圧ジャッキを使用して中央ヒンジ部で水平加圧を行うことにより、橋脚柱基部の曲げ応力度の改善を図った。

図-8 温度変化と水平加圧による挙動

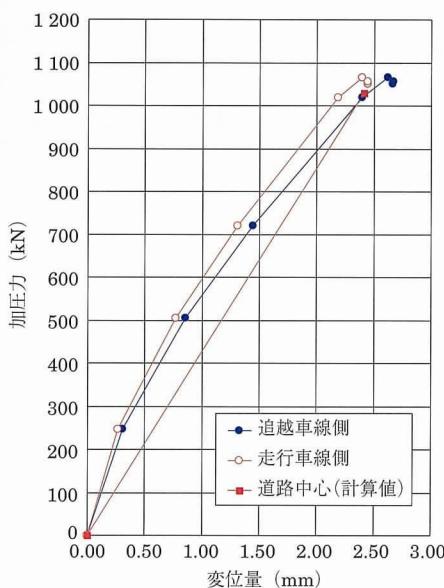
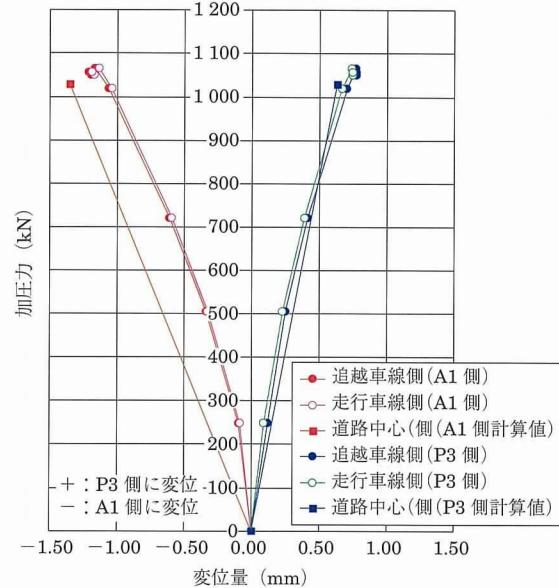
最終水平加压力（1 065 kN）を導入した時点において、所定の中央ヒンジ部相対変位量（2.51 mm：設計値の104 %）を与えることができた。

設計導入水平加压力（1 029 kN）を導入した時点で、中央ヒンジ部相対変位量が設計値（2.41 mm）に達しなかったため、所定の変位量を導入できるように最終水平加压力を1 078 kNに設定し、計測水平加压力1 065 kNで加压を完了した。

水平加压に対する変位量は、加压力と変位量の関係から変化率が徐々に増加しており、突出した値も確認されないことから、各加压段階における変位には異常はないとの判断される。

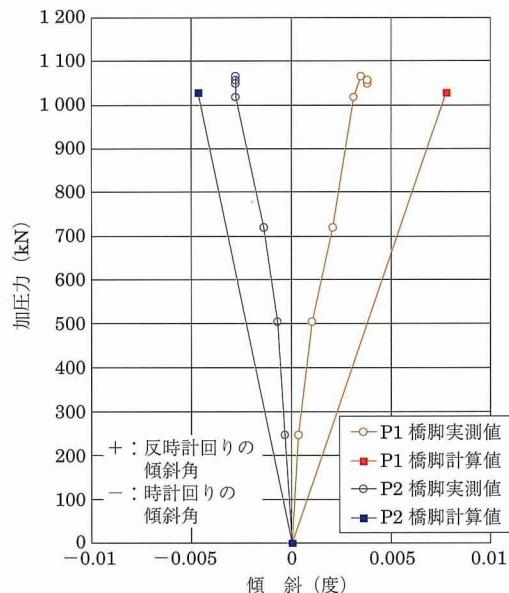
図 13 - 橋脚の傾斜

最終水平加压力を導入した時点において、橋脚の傾斜角は設計値の約50 %にとどまる値を示したが、水平加压力と傾斜角の関係からは突出した値は確認されないことから、

各加圧段階における傾斜角には異常はないと判断される。

橋脚の傾斜角が設計値よりも小さかったにもかかわらず、所定の水平変位が生じているが、これは、橋脚基部付近での傾斜が想定よりも大きかったためと推測される。

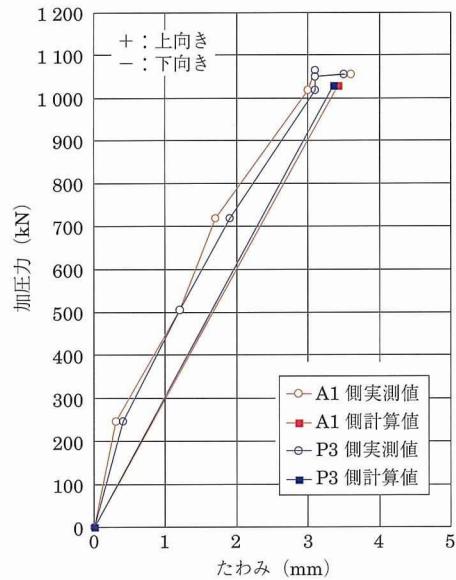
図 14 - 中央ヒンジ部垂直変位

最終水平加圧力を導入した時点において、鉛直たわみは設計値の約 80 % となった。原因としては、橋脚の傾斜角度が想定よりも小さいこと、主桁の曲げ剛性が想定よりも大きいこと等が考えられる。

水平加圧力とたわみ量の関係からは突出した値は確認されないことから、各加圧段階における鉛直たわみには異常はないと判断される。
