供用中の波形鋼板ウェブ橋の現状調査 (2)

波形鋼板ウェブ合成構造研究会

本稿では前号に引き続き、波形鋼板ウェブ合成構造研究会の活動の一環として行った、波形鋼板ウェブ橋の現状調査について報告する。第2回目は、建設から約8年が経過した銀山御幸橋¹⁾の調査結果を報告する。本橋梁は前号で調査結果を報告した新開橋(新潟県)²⁾とは、波形鋼板同士の接合方法や波形鋼板の防錆方法が異なる。そのため、より多くの知見を収集できると考えられること、ならびに供用年数を考慮して調査橋梁として選定した。銀山御幸橋の竣工当時の橋梁外観を写真-1に、橋梁諸元を表-1に示す。

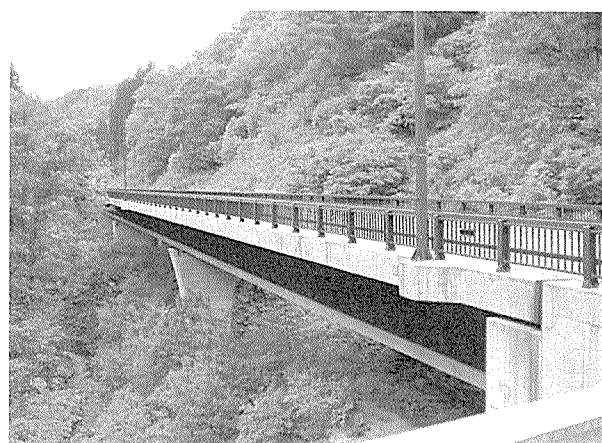
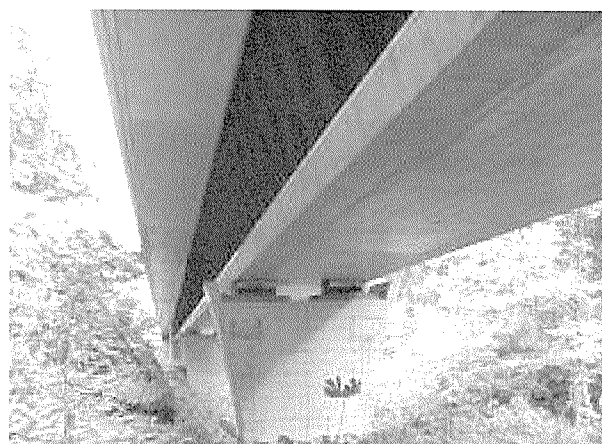
写真 - 2 橋梁外観

写真 - 2 に調査当日の銀山御幸橋の橋梁外観を示す。外観からは、ひび割れ、過大なたわみなどの異常は認められなかった。

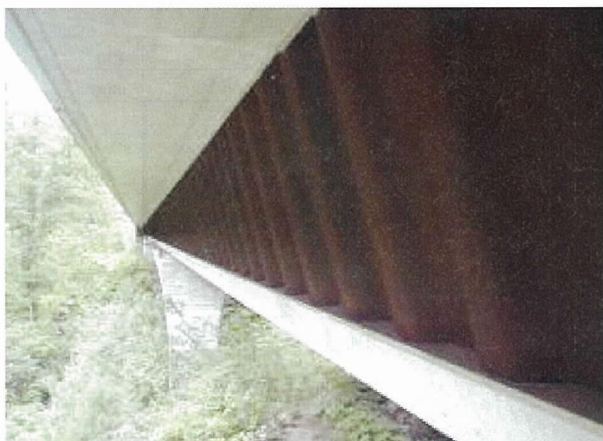
(a) 波形鋼板外面

本橋の波形鋼板ウェブは耐候性鋼板の裸使用であるが、外面を地上から目視したかぎりでは、焦茶色の緻密な安定さびが生成されていた（写真 - 3 (a)）。色はおしなべて赤茶色であるが、層状またはうろこ状のさびは観察されなかったため、目視の範囲内では特別な処置は不要であると考えられた。箱桁内面は、外面に比べて安定さびの生成状況がよくなかったが（写真 - 3 (b)）、これは通風性の悪いことが原因であると考えられる。P1 付近の鋼板内面下端部に、層状のものを含むさびが堆積していたが、現状の鋼板表面は悪い状況ではなく、これは建設初期に堆積したものと推察する。

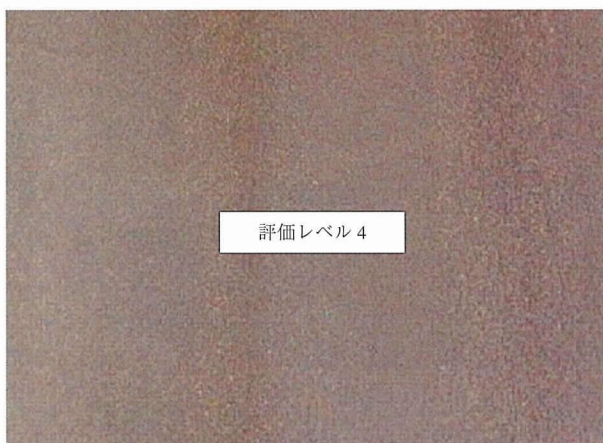
(a) 波形鋼板 外面外観

目視調査の結果を、(旧)建設省土木研究所、耐候性鋼材の橋梁への適用に関する共同研究報告書(XVII)³⁾に提案されている、「さびの外観評価レベル」に照合することとした。表 - 3 に安定さびの評価レベルを示す。本橋の波形鋼板の評価は、外面（写真 - 4 (a)）が「レベル4」、内面（写真 - 4 (b)）が「レベル3」に相当するものと思われる。同報告書によると、評価に対する今後の処置の目安は、「レベル3

～5：全く問題なくそのまま使用できる」となっていることから、本橋の波形鋼板には特別な処置は必要ないと判断できる。

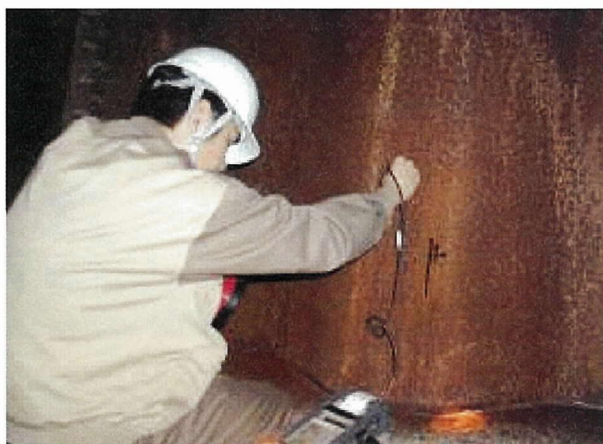
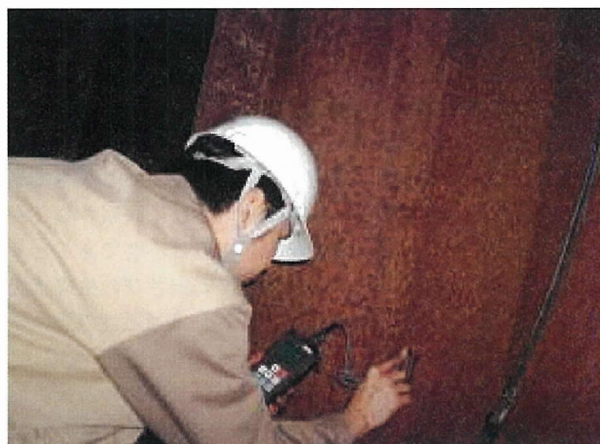
写真 - 5 さび厚・板厚の測定状況

さび厚、板厚の測定状況を写真 - 5 に示す。さび厚の計測には、(株)ケット科学研究所製 (LZ-200 C) の膜厚計を、板厚の計測には、アグファ社製 (DM4DL-A) の超音波厚さ計を使用し、測定箇所はそれぞれ 18 箇所とした。さび厚の測定結果を表 - 4 に示す。さび厚はすべての測定箇所

μm未満であり、問題ないレベルにあると判断できる。ここに、さび厚の評価は、安定さび見本と同様に(旧)建設省土木研究所、耐候性鋼材の橋梁への適用に関する共同研究報告書(XVII)³⁾によった。表-5にさび厚の評価レベルを示す。また、波形鋼板板厚に関しては、表-6に示すとおり、すべての測定箇所ですべての測定値を満足しており、所定の板厚が確保されていることを確認した。ここに、波形鋼板板厚の許容差はJIS G 3193に拠った。

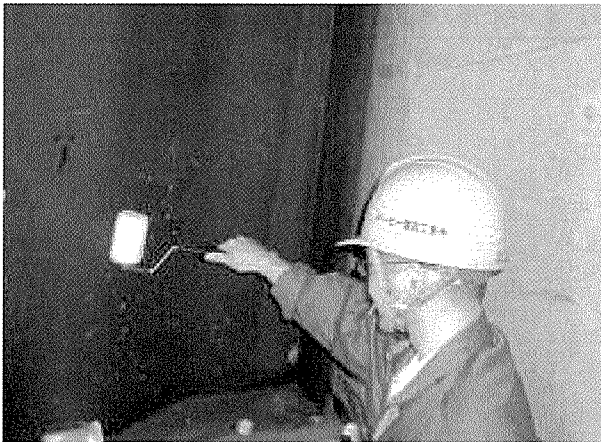
写真 - 6 セロテープ剥離試験実施状況

本橋の安定さびについては、セロテープ剥離試験(写真-6)でも評価することとした。セロテープ剥離試験とは、鋼材の表面に生成された浮きさびをセロテープに付着させて回収し、さび粒子の状態から保護性さびの生成状態を評価するものである。本試験は、(社)日本鉄鋼連盟・(社)日本橋梁建設協会、耐候性鋼の橋梁への適応[解説書]⁴⁾の付録に掲載されている方法で行った。

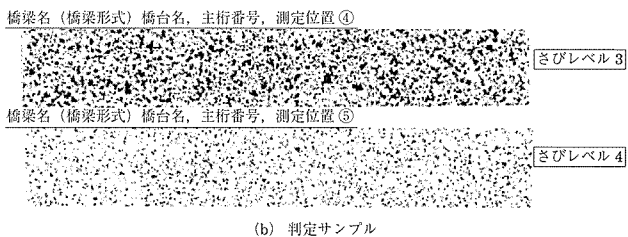
図 - 4 セロテープ剥離実験

試験結果と判定サンプルを図-4に示す。試験結果と判定サンプルを比較すると、箱桁外面のさびは「レベル4」で、箱桁内面のさびは「レベル3」と判断でき、さびは非常によいおよび良い状態にあることが確認できる。

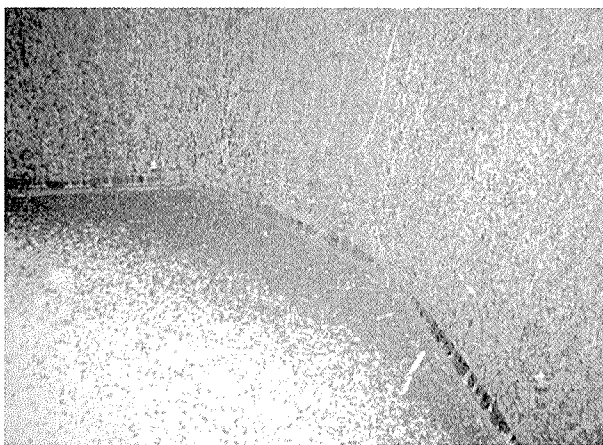
(a) 下床版接合部

下床版接合部の状況を写真-7(a)に示す。本橋の下床版と波形鋼板の接合方法はフランジプレートを介したスタッドジベル接合であるが、斜めウェブであるためフランジプレート上に結露が溜まらないように内勾配を設けるためのコンクリートを盛り、シール材で目地を保護している。目視による外観調査では、問題となるようなコンクリートのひび割れ、欠けおよびシール材の剥げなどは確認されなかった。

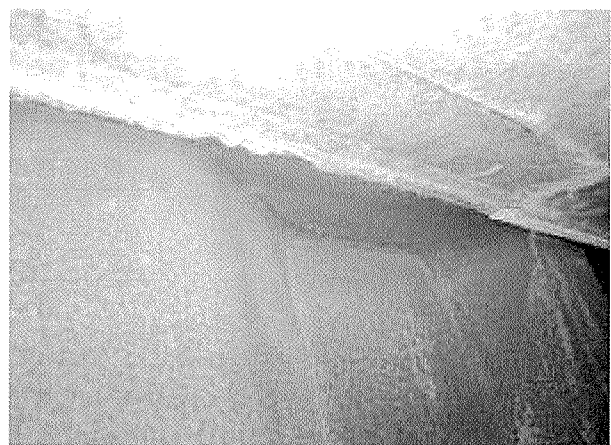
(b) 上床版接合部

また、上床版接合部の状況を写真-7(b)に示すが、上フランジ接合部にもひび割れや肌すきなどは認められなかつ

た。
