# 供用中の波形鋼板ウェブ橋の現状調査 (3)

波形鋼板ウェブ合成構造研究会

写真-1 本谷橋（竣工当時）

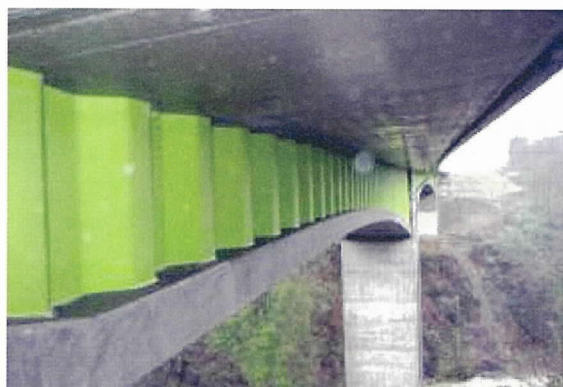
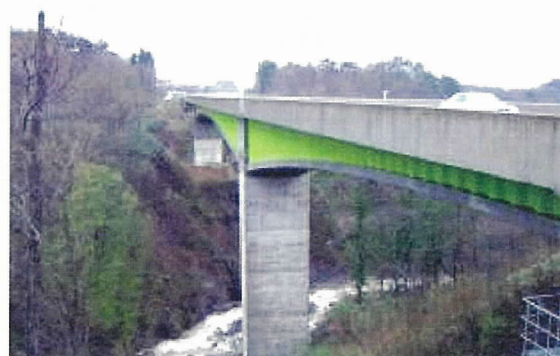
写真 - 2 橋梁外観

写真-2に調査当日の本谷橋の橋梁外観を示す。外観からは、過大なたわみやひび割れなどの異状は確認されなかった。

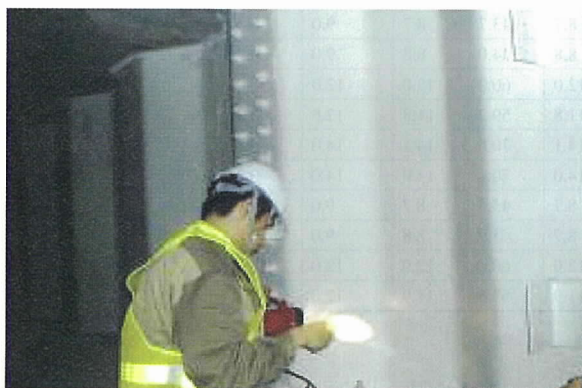
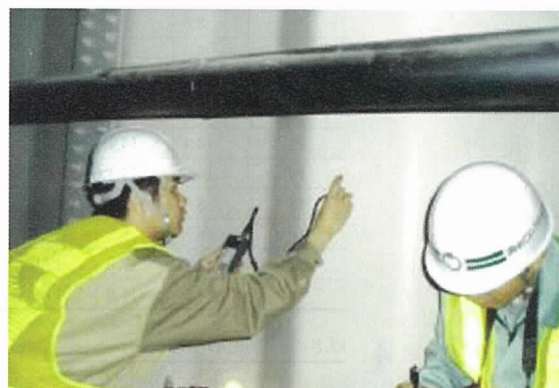
写真 - 3 塗膜厚・板厚の測定状況

塗膜厚、板厚の測定状況を写真-3に示す。塗膜厚の計

測には、(株)ケット科学研究所製 (LZ-200 C) の膜厚計を、板厚の計測には、(株)石川島検査計測製 (UTG 01) の超音波厚さ計を使用し、測定箇所はそれぞれ 18 箇所とした。測定結果は表 - 3 および表 - 4 に示すとおり、塗膜厚、波形鋼板板厚ともに、基準値を満足していることを確認した。ここに、塗膜厚の管理基準値は鋼道路橋塗装便覧<sup>2)</sup>、波形鋼板板厚の許容差は JIS G 3193 によった。

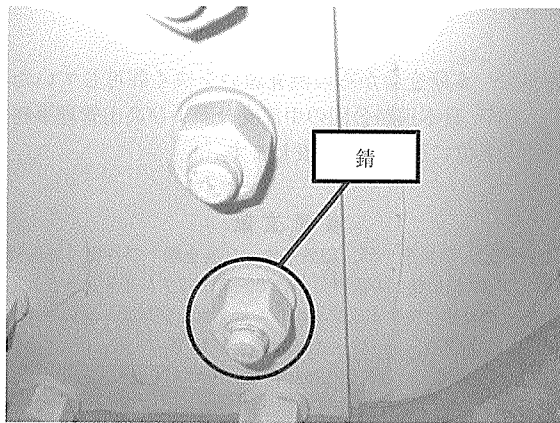
(a) 波形鋼板同士の接合部 (桁内：A 2 近傍)

箱桁内部において、A 2 近傍の接合部高力ボルトに若干の錆が確認された。しかし、現時点での劣化レベルは低く、補修の必要性はないと考える (写真 - 4 (a))。そのほかの接合部に関しては、錆など認められず良好な状態であった (写真 - 4 (b))。

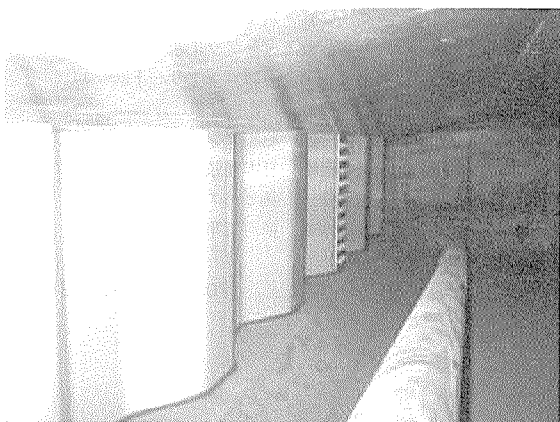
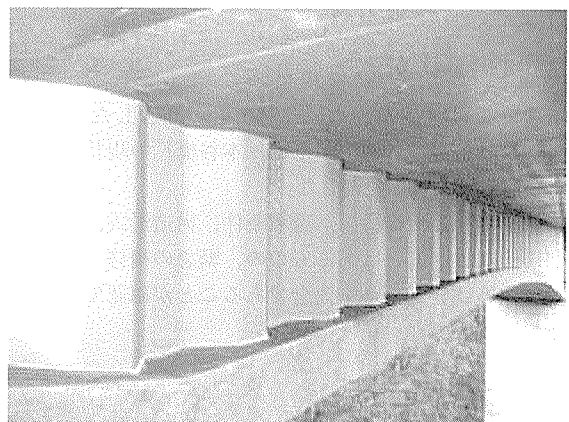
写真 - 5 床版と波形鋼板の接合部

本谷橋のコンクリート床版と波形鋼板の接合方法は、埋込み接合である。目視調査の結果、写真 - 5 (a) および写真 - 5 (b) に示すように、上下床版ともに箱桁の内側、外側に問題となるようなコンクリートのひび割れ、肌すきなど接合部の損傷は認められなかった。また、波形鋼板とコンクリート床版に施されたシール材は健全であった。

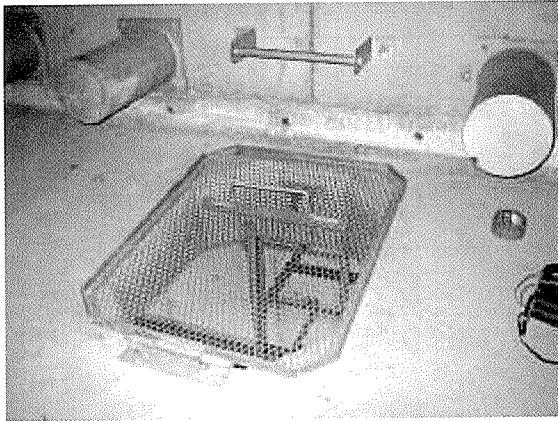
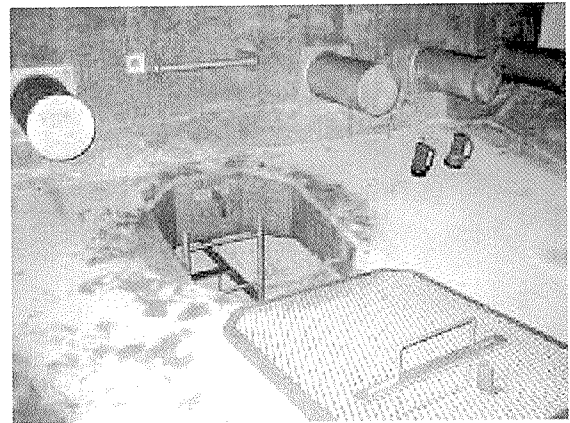
写真-6 検査口の蓋

A 1 および A 2 の検査口の蓋はグレーチング (写真 - 6) となっており、通気性の良い構造となっているため、一部を除いて結露は確認されなかった。A 2 近傍の波形鋼板および外ケーブル保護管にのみ結露が確認された (写真 - 7)。これは、調査当日が多少、風雨の強い天候であったため、風雨の吹込みが原因と考えられる。しかしながら、波形鋼板接合部の下床版コンクリートが濡れるほどの結露ではなく、構造物への影響がない程度のものであった。

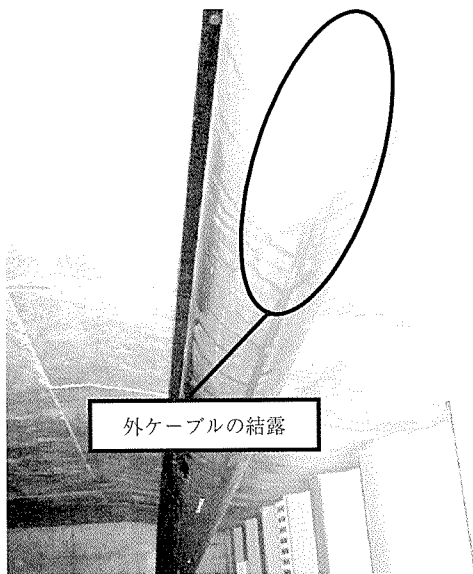
A 2 近傍を除く箱桁内の室温は 14℃、湿度は 46% であったが、A 2 近傍の湿度は 87% と高い状態であった。これは、調査当日の気象が強い雨であったことと、架橋地点の地形の影響により A 2 開口部に風雨が吹込んでいた影響

写真-7 外ケーブルの結露 (A2近傍)

と考えられる。なお、調査当日の外の気温は 15℃、湿度は 95%であった。
