コロールーバベルダオブ橋の崩壊の原因（上） — パラオ共和国 —

著：Chris Burgoyne, Richard Scantlebury
訳：プレストレストコンクリート海外部会*

1. 概要

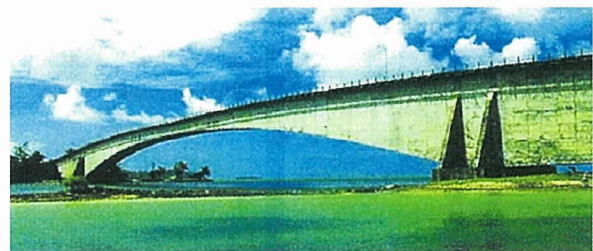
図-1 コロールーバベルダオブ橋

垂れ下がった。1990年に中央部の沈下は1.2 mに達し(図-1)、橋梁の外見に影響するようになり、路面を損傷させ、道路の利用者に不快感を与えた。パラオ政府は2つの団体の専門家に、構造物の安全性評価と将来の設計荷重の支持性能の確保について調査を依頼した。Louis Berger International社(米国)と国際協力事業団(日本)の両者が、橋梁は現状および将来にわたって安全であるが、たわみは増大する(今後100年間で0.9 m)可能性もあると結論した。その結果、垂れ下がり若干補正し、将来のたわみを防止するため、補修工事を行うことが決定された⁸⁾。

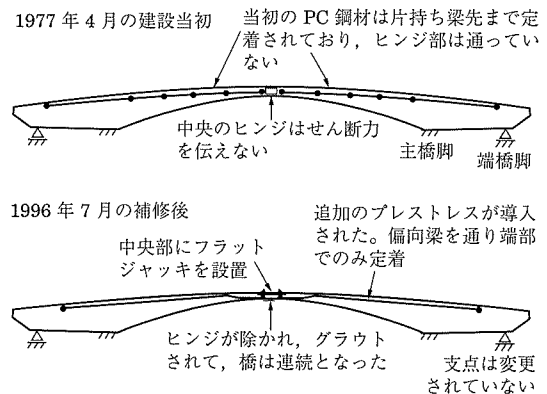
図-5 原設計と補修後の構造の特徴

おおのの主径間は316本のデビダーク鋼棒(φ32)で緊張され、合計で182.4 MNの力で橋脚の間の側径間に固定された。鋼棒の反対側は主径間を通して、片持ち梁を形成している25のセグメントの先端に固定された(図-5)。このようにして、より大きいモーメントの作用する橋脚部に比べると少ない力が中央部に導入された。本稿では、その後の補修による増分と区別するため、これを「当初の緊張力」と呼ぶ。

- ・中央ヒンジを撤去して構造物を連続化する。
- ・箱桁の内部に8本のポストテンション外ケーブルを追加で設置。これは主橋脚の近くでは上床版のすぐ下にあり、おおののサイドに設置された2本の偏向梁により、中央部では箱桁の底版部に移動する。これらのケーブルはすべて連続したまま橋梁を貫通し、兩岸の橋脚に固定される。これらのケーブルには36 MNの力がかけられており、中央部を押し上げるモーメントを作り出し、たわみを0.3 m低減することを意図していた。
- ・中央ヒンジに替えて、床版上面の間に8つのフラットジャッキを挿入し、これを用いて31 MNの軸方向圧縮力を導入した。これらは現場でグラウトされ、径間を連続化させた。外ケーブルとジャッキの組合せ効果は、ここでは、「追加プレストレス」とよぶ。橋梁の連続化という決定は補修設計の遅い時期になされ、新しいケーブルを一方の径間から他方へ連続させることができるため、必要とする定着アンカーの数を半減できるという、経済的な背景から採用されたようである。

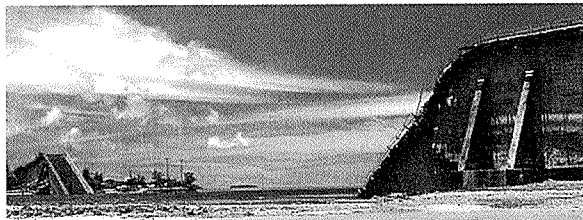
図-6 (a) 崩壊時の全景

両主橋脚周りの崩壊後の写真を図-6に、破損している箇所の概要を図-7に示す。図-7で示された‘欠落’は、SSFMの報告書には記載されていないが、のちの崩壊解析の結果から発見された。

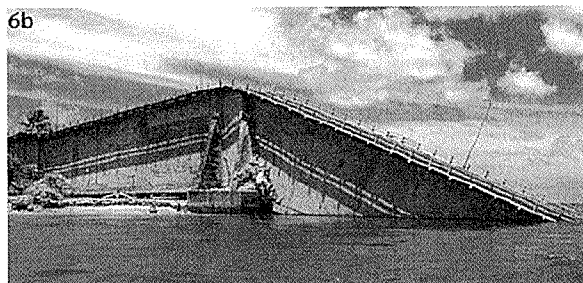
図-6 (b) 西側 (コロール側)

- (3) その結果、主桁の自重がすべてコロール側にかかったため、この増加した荷重を支えられなくなった。残った桁がコロール側の主橋脚上で回転したため、コロール側の端橋脚の東側 (側径間部) 近くにせん断力が作用し、端橋脚を宙に持ち上げた。

- (4) その結果生じた圧縮応力が、コロール島の主橋脚のすぐ東 (中央径間部) で、箱桁の下フランジを破壊させ、橋脚を移動させた。それから、その上部の上床版は引張により損壊し、側径間部は地面に落下し、最後に中央径間の桁が海水路に落下した。

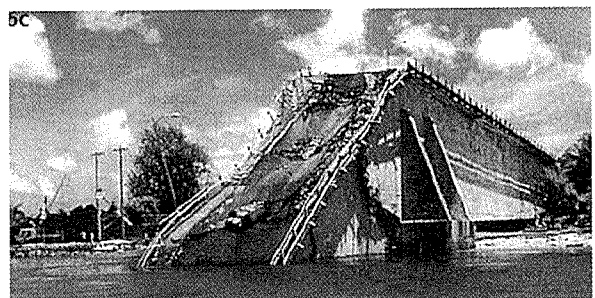
図-6 (c) 東側 (バベルダオブ側)

- (1) 上床版の層状剥離はバベルダオブ島側の主橋脚の近くで起こった。これにより「もともとのポストテンション緊張力に対する抵抗を維持できなくなり…

剥離後の桁は中央部とバベルダオブ側主橋脚の間にかかる RC 桁のように挙動した。」

- (2) 大きく折り曲げるようなモーメントが主橋脚上に生じ、上床版とウェブ上部に許容をはるかに超える引張応力が生じた。その結果、ウェブの上部が損壊しせん断耐力のほとんどが失われた。このため、バベルダオブ島側の主橋脚付近でせん断破壊した。

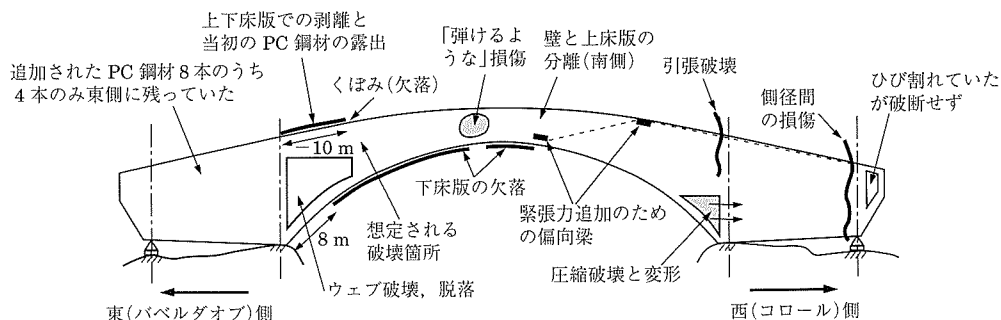
図-7 損傷概要 (SSFM 社の報告書による)

残骸の中に確認された損傷と破壊のメカニズムもまた、バベルダオブ島側の主橋脚の海岸側において、ウェブのせん断力の超過もしくは上床版の（ある種の）応力超過が原因で崩壊が生じたことを示している。

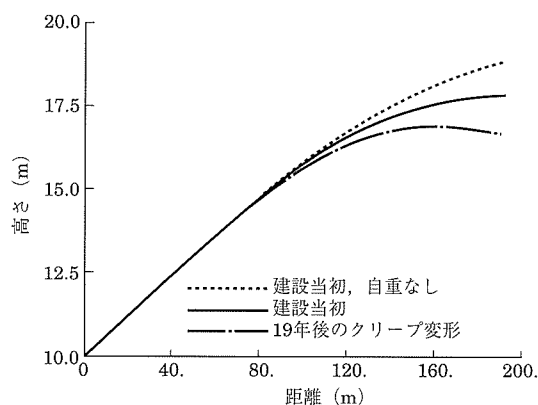
図-10 (a) 橋梁上縁の高さ

コンクリートのヤング係数が材齢初期のまま（ 30 kN/mm^2 ）ならば、自重による片持ち先端のたわみは 0.95 m になる。また、クリープ係数を ϕ とすると、見かけのヤング係数は $E / (1 + \phi)$ と表すことができ、片持ち梁先端で計測されたクリープによるたわみ量 1.2 m からクリープ係数を逆算すると $\phi = 1.26$ となる。この計算は、コンクリートのみを考慮しており、鉄筋の影響やクリープによるプレストレスの損失などは考慮していない。ヤング係数はおそらくもう少し小さく、クリープ係数はもう少し大きかったであろうが、これらの値はおかしなものではない。このため、観測されたクリープによる変位は予測できるものだったといえる。図-10(a)に完成直後と19年後の桁上縁の高さを示す。縦軸の縮尺は誇張してあるが、支間中央での沈み込みをはっきりと示している。グラフ中の一番上のラインは死荷重を除いた場合の桁上

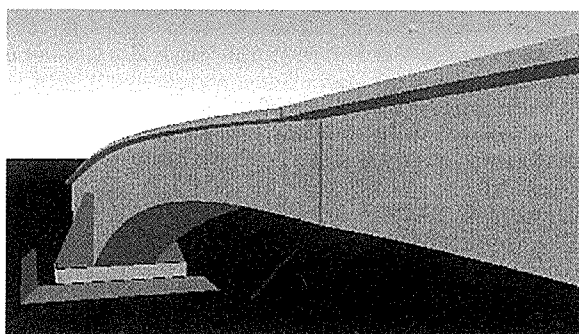
図-10 (b) 仮想モデルによるクリープ変形

縁の高さを示している。これは橋の縦断線形が完成直後に計画線形に合致すると仮定して算出している。図 - 10 (b) に支間中央でのこの沈み込みのイメージを示す。

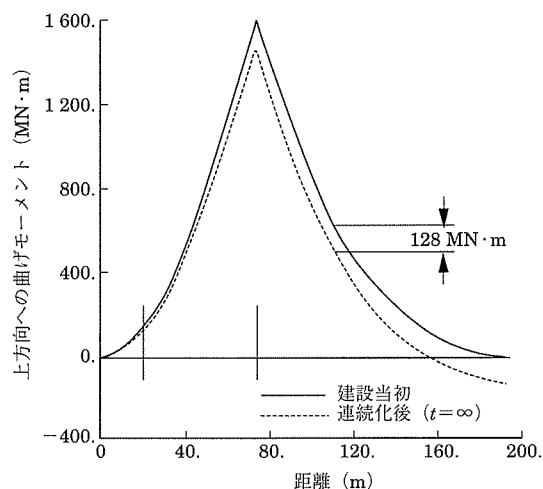
図 - 11 死荷重と曲げモーメント（カウンターウェイトを含む）

図 - 11に、一方の片持ち梁の完成時の、自重による曲げモーメント(実線)を示す。もちろん、このとき、構造物は静定構造であり、これらの数値に問題はない。この数値は、側径間に敷設された永久荷重であるカウンターウェイトの影響も含んでいる。カウンターウェイトは、端支点での圧縮反力を得るのに十分であったが、それでも支点は接合された。主橋脚上での最大曲げモーメントは $1596 \text{ MN} \cdot \text{m}$ 、 $X = 86 \text{ m}$ 地点での曲げモーメントは $1165 \text{ MN} \cdot \text{m}$ 、せん断力は 27.9 MN であった。

構造物を不静定化する目的は、クリープによる曲げモーメント再分配の可能性であった。他のすべての条件が同じであれば、構造物は、一体施工された場合における曲げモーメント分布となる方向へ向かってクリープ変形するであろう。それらの仮定のもと、剛性の変化を考慮した解析によると、支間中央の曲げモーメントは、 $128 \text{ MN} \cdot \text{m}$ 低下する。曲げモーメントを図 - 11に点線で示す。断面力の変化は、等断面を有する桁に期待するよりも小
