塩害に対する PC 道路橋の維持管理 と設計へのフィードバック

木村 嘉富*1・田中 良樹*2

最近の道路橋の維持管理における課題のうち、維持管理に大きな影響を与える塩害に着目して、下部構造の塩害事例と凍結防止剤散布に起因する塩害事例を紹介するとともに、設計へのフィードバックに向けて今後検討すべき事項を示した。また、(独)土木研究所構造物メンテナンス研究センターが沖縄県と協力して取り組んでいる「沖縄県離島架橋 100 年耐久性検証プロジェクト」の検討の方向性について紹介する。

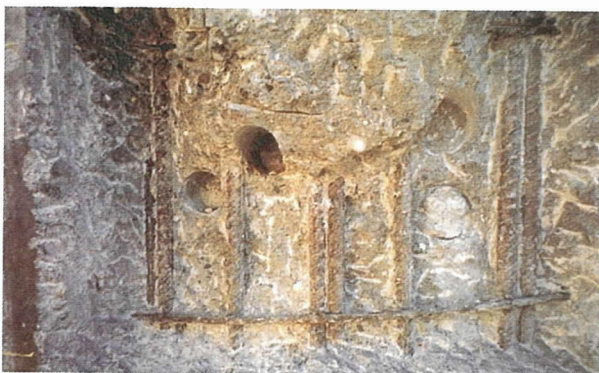
写真-1 旧暮坪陸橋 P 3 橋脚北面の鉄筋³⁾

上部構造の著しい塩害劣化のため、道路橋の塩害対策検討の契機となった旧暮坪陸橋は、供用後約 10 年目ですでに PC 桁に錆汁が見られ、33 年目に架け換えとなった²⁾。その P 3 橋脚について調査を行った結果、鉄筋の腐食は施工時のものと思われるごく軽微なものであった(写真-1)³⁾。コンクリートのコア圧縮強度は 57 N/mm²、中性化なし、帯鉄筋のかぶりが 150 mm (北面) ~ 220 mm (南面)、鉄筋位置の塩化物イオン濃度は 0.9 kg/m³ であった。南北のかぶりの違いは施工精度の程度を表しているが、それにもかかわらず、今日の基準と比較しても十分なかぶりが確保されていた。コア圧縮強度が高く、W/C が比較的小さかったと推定されるにも関わらず、深さ 70 mm の位置でのコンクリート中の塩化物イオン濃度が 5.5 kg/m³ に達していたことから、かぶりの余裕が塩害防止に大きく貢献していたことが分かる。

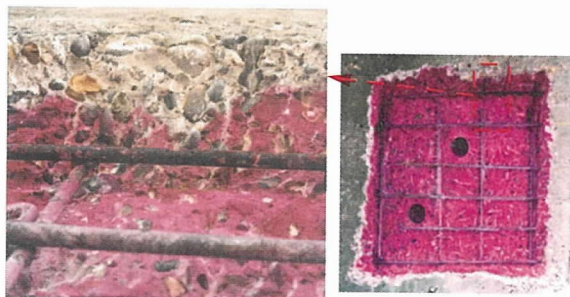
写真-2 撤去される橋台の鉄筋腐食状況³⁾

写真-2 は、日本海沿岸部に架設された PC 橋の橋台である。上部構造の著しい塩害により竣工後 34 年で架け換えられる際に行った、はつり調査の状況である。コンクリートのコア圧縮強度は 16 N/mm²、中性化深さ 8 ~ 30 mm (材料不均質のため)、かぶり 110 mm で、鉄筋位置の塩化物イオン濃度は 2.3 kg/m³ であった³⁾。腐食の程度は一部に断面欠損を伴う腐食が見られたが(塩分測定位置では軽度の腐食

のみ)、腐食膨張によるコンクリートのひび割れは見られなかった。

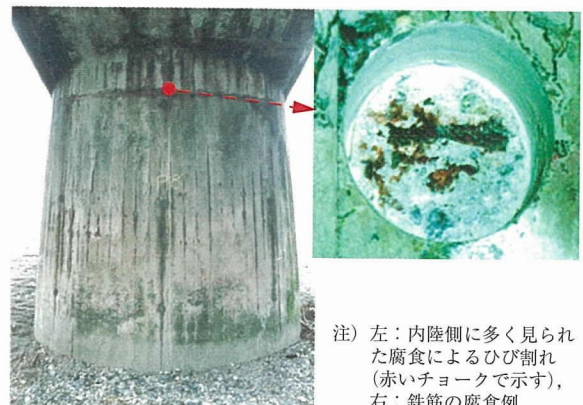
写真-3 撤去される橋脚の鉄筋腐食状況⁴⁾

写真-3 は、日本海沿岸部に架設された他の PC 橋の橋脚である。この橋も上部構造の著しい塩害により撤去された。同写真は竣工後 35 年目(供用終了後)の陸側のひび割れを示す⁴⁾。コンクリートのコア圧縮強度は 28 N/mm²、中性化深さ 11 mm、かぶり 80 mm で、鉄筋位置の塩化物イオン濃度は 9 kg/m³ であった。コア採取時に鉄筋の腐食が見られ、鉄筋位置で浮きが生じ、内部に錆汁が広がっていた。

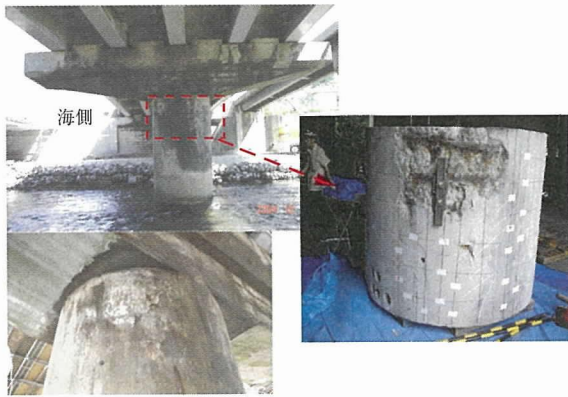
写真-4 撤去直前の橋脚の損傷状況と撤去後のブロック

この点について検討するため、沿岸部から撤去された橋脚を用いて、下部構造の鉄筋腐食調査を実施している。写真-4 に示す橋脚も日本海沿岸部に架設された PC 橋の橋脚であり、上部構造の塩害により竣工後 34 年目に撤去された。写真は供用終了後の外観である。橋脚柱部に腐食による浮きやはく離が見られた。撤去に際して、図中の破線部を入手して、主鉄筋 D 25、40 本、帯鉄筋 D 16、41 本を橋脚側面の四方八方からコア抜きにより取り出し、鉄筋周囲のコンクリート中の塩化物イオン濃度、かぶり、鉄筋の腐食状況について調査を行った。図-1 に、それらの結果を示す。

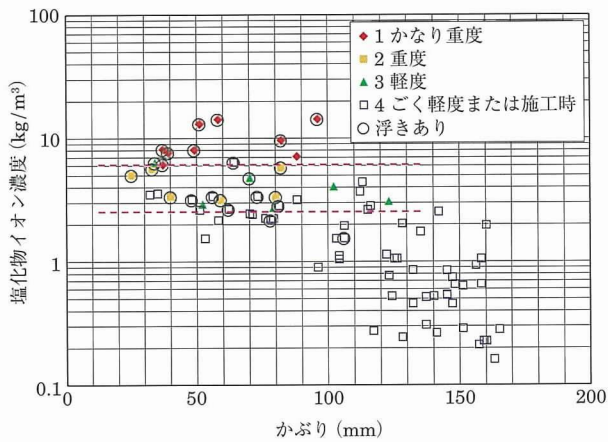
図-1 撤去橋脚のコア抜き調査結果 (鉄筋周囲の塩化物イオン濃度、かぶりと鉄筋の腐食状況の関係)

図中、個々の記号に黒丸を重ねたものは、コア採取した箇所に浮きが生じていたことを示す。写真-3の橋脚と同様に (図-2)、外見のひび割れが軽微であっても、内部で鉄筋に沿った、鉄筋の腐食膨張による浮きが生じていた。塩化物イオン濃度 (全塩分) は、鉄筋の前後 26 mm (主鉄筋は 30 mm) のコンクリートを切り出して測定した。かぶりは、採取したコアの側面で測定した。鉄筋の腐食程度は、写真-5に例示するとおり、かなり重度、重度、軽度、ごく軽度 (施工時のものと考えられるものを含む) の4段階に分類した。また、図-3に、海側および陸側の塩化物イ

オン濃度分布の測定結果を示す。この橋脚の場合、コンクリート中への塩化物イオンの浸透は、海側、陸側で顕著な差が見られなかった。帯鉄筋のかぶりは25～151 mmであり、組み立てられた鉄筋と型枠の位置が大ききずれしていたようである。はく離が見られた面は、かぶりが相対的に小さかった部分であった。当然ながら、塩化物イオン濃度はかぶりが小さいほど高い傾向にある。塩化物イオン濃度が2.5 kg/m³以下では外来塩分によると考えられる腐食は見られなかった。2.5～6 kg/m³の範囲では、かぶりが大きい方が腐食の程度が軽微である傾向が見られる。

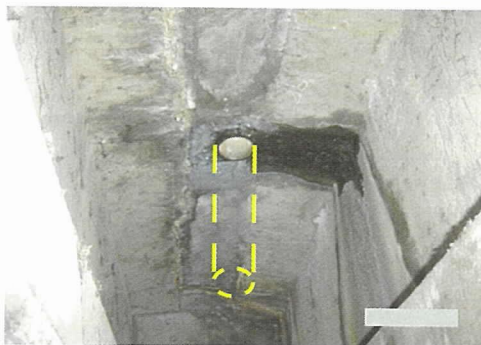
写真-6 塩化ビニル製の排水管が折れてPC主桁に排水がかかる状態⁸⁾

塩化物が散布され構造物に到達するまでの経路は、複数ある(図-4)。一つは、散布された塩化物が雨水に混入して流下する場合であり、排水の過程で、舗装の目地やひび割れからの浸入、アスファルト舗装そのものを貫通することによる浸入(ひび割れ等損傷がない場合、透水性は時間とともに低下する)⁸⁾、排水管などの設備の破損による漏水(写真-6、7)、あるいは排水末端からの流下または飛散によって、コンクリート構造物に塩水が接触する(写真-8)。排水管が箱桁内に配置されている場合、漏水によって下床版上に長期に滞水して、コンクリートが塩水浸漬状態になる場合がある。また、伸縮装置が非排水型でない場合あるいは非排水型であっても防水機能が劣化した場合、路面の塩水が桁端部や下部構造に容易に流下する。

1960年頃までの橋は、建設当時に凍結防止剤散布の概念がなかったため、その対策が考慮されていない。伸縮装置が非排水型でないことがその典型例である(非排水型の積極的な導入は1980年代後半頃から)。既設橋において、舗装基層打換えの際に防水層を設置したり、伸縮装置を取り換える際に非排水型に変更することは近年よく見かけるようになったが、最適な排水管の再配置、箱桁内面の滞水しやすい箇所の防水と排水など、橋全体の防水、排水についてリフォームを検討する必要がある。また、点検などにおいて、配管の損傷や漏水が発見された際に、応急処置ができるように準備しておく必要がある。点検の頻度を考慮す

ると、配水管の継手部付近など、漏水が生じやすい箇所には、万一漏水が発生しても直ちに塩分浸透が開始しないように、継手の周囲のコンクリートを防水するなどの二重の対策を行う必要がある。

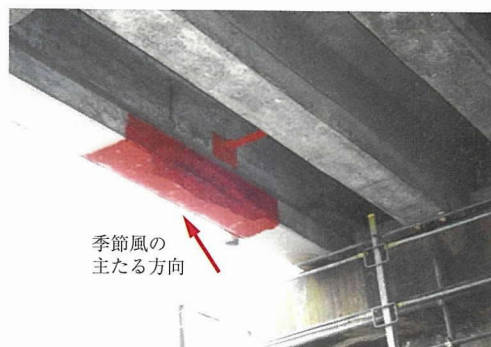
写真-8 季節風により排水が主桁にかかり腐食した事例

凍結防止剤を使用する可能性がある新設橋は、床版防水、排水装置、非排水型伸縮装置などによって、防水と排水に配慮されている。しかし、これらの設備自体の強度設計や耐久性設計は必ずしも十分に行われていない場合がある。たとえば、排水管の強度設計は、排水、土砂の重量、温度や地震による伸縮が考慮されているが¹⁰⁾、設置場所によっては風の影響で破損しないように配慮する必要がある。排水管の末端が主桁に近接している場合、冬季の季節風や台風時における強風によって、思わぬ角度で排水が飛散することがあるので(写真-8)、流末の処理にも風に対する配慮が必要である。また、非排水型の伸縮装置であっても、冬季の積雪がタイヤによって押し込まれるなどして、ウレタンなどの充てん部分が早期に損傷することがある。これらの設備類に関して、日常では認識しにくい状況も含めて実態を調査して、設備の材料や設計方法の改善を図る必要がある。

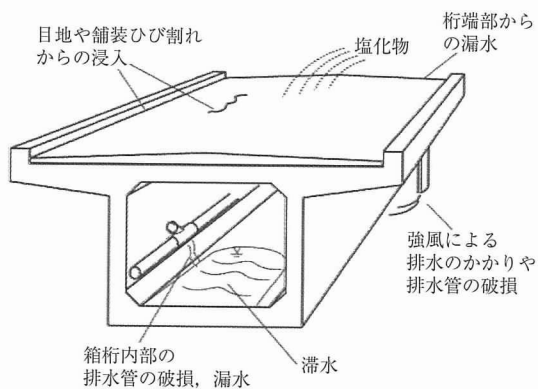
図-4 散布された塩化物のPC構造物への浸入経路

もう一つは、路面の塩化物を含む滞水が車の走行や除雪作業によって飛散する場合である。地覆や壁高欄だけでな

く、多量に散布する道路を跨ぐオーバークリップの下部構造も注意が必要である。
