# 内部充てん型エポキシ被覆 PC 鋼材の実態調査

NEXCO の PC 箱桁橋において箱桁内の外ケーブルとして使用されている内部充てん型エポキシ被覆 PC 鋼材を対象にピンホール試験機を用いて被覆の損傷状況を調査した。

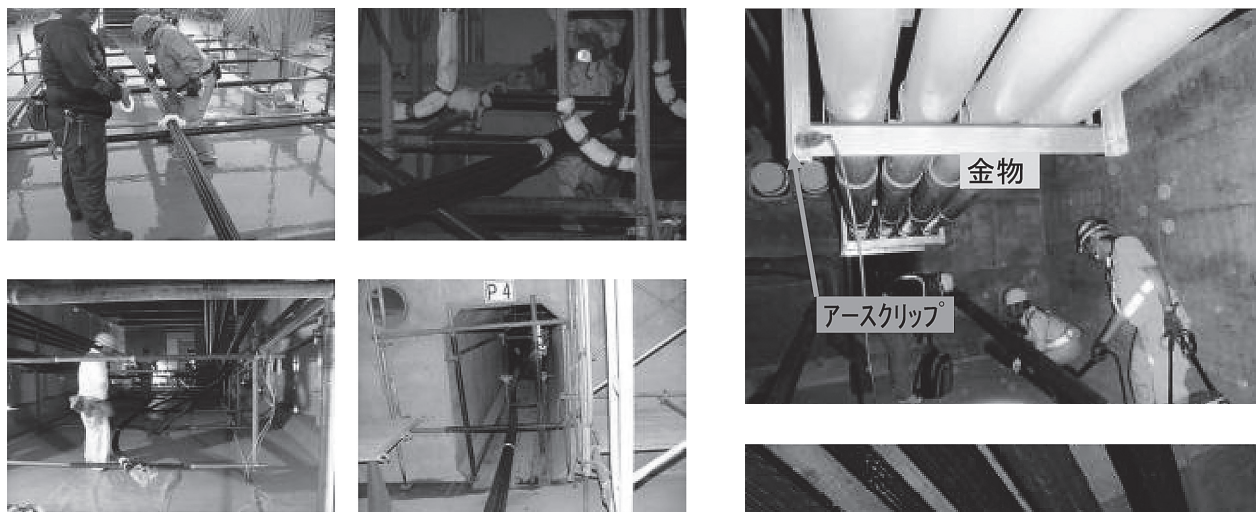
写真 - 1 模範的な施工状況 (B 橋)

なお、このうち B 橋では挿入時に鋼材の被覆層が傷つ付かないよう徹底した養生を行ったり監視員を配置したりするなど、現在、模範的と考えられる施工を行っている（写真 - 1）。

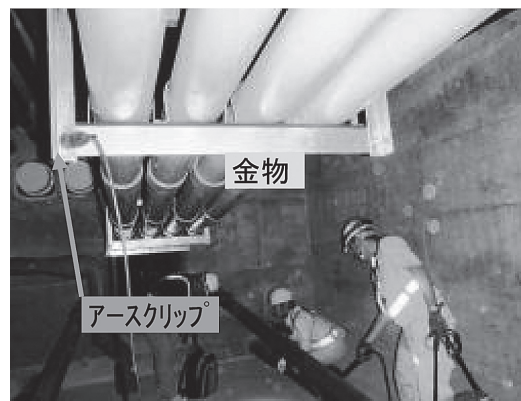
写真 - 2 ピンホール試験状況

ピンホール試験を行うには、被覆内部の PC 鋼線にピンホール試験機のアースを接続する必要がある。本調査では、写真 - 2 の上図のように箱桁内の金属部品（たとえば排水管吊金具など）にアースを接続し試験を行った。いずれの橋梁でもこの方法で被覆の傷の探査ができており、有効な方法であると考えている。

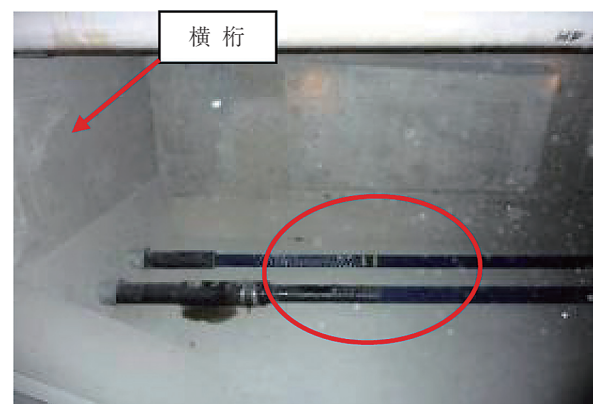
いずれの橋梁とも、擦過傷の生じていた箇所には特段の傾向はなく、全体的に散見された。一方、打痕傷の生じていた箇所は、写真 - 3 に示すような横桁付近に多かった。これは、横桁付近には作業用単管足場が設置されることが多く、PC 鋼材配置後、作業足場を撤去する際に足場用単管端部をぶつけてしまうことが原因と推測される。

写真 - 3 打痕傷の多い箇所 (A 橋の例)

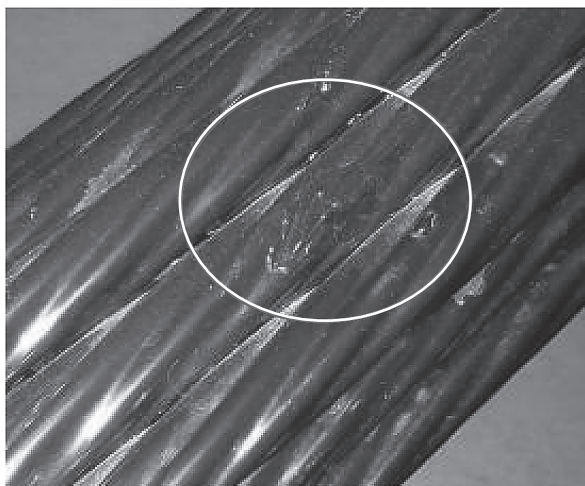
材表面にまで被覆層の損傷が及んだ打痕傷があった。一方、B 橋、C 橋ではすでに施工後、部分的に損傷の補修が行われていた (写真 - 4) ため施工時に生じた損傷の全

写真 - 4 補修済みの箇所 (B 橋の例)

本調査で発見した被覆層の損傷のうち、PC 鋼材表面まで達していた傷については、その場で PC 鋼材表面の錆をやすりで除去した後、メーカー指定の補修方法により補修を行った。

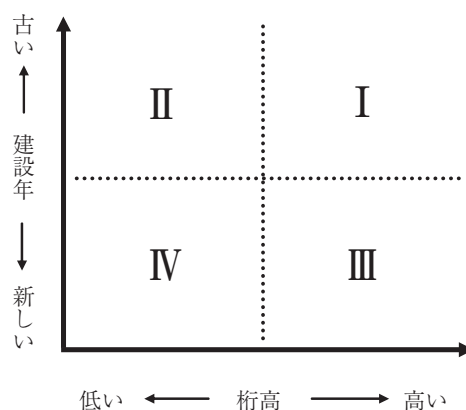
図 - 1 防錆被覆 PC 鋼材の維持管理優先度のイメージ

被覆に生じる損傷の数量には、表 - 8 のような傾向が見られた。鋼材の挿入方法が、一本ずつ挿入する方法から束ねて一括挿入する方法に変わってきていることや、桁内の作業量が桁高により増減することなどを勘案すると、防錆被覆 PC 鋼材の維持管理段階での点検、補修優先度を高い方から I、II、III、IV とすれば、図 - 1 のように表すことができる。
