東日本大震災における道路橋の被災状況

本報では、平成23年3月11日に発生した東北地方太平洋沖地震により生じた道路橋の被災状況の概要を報告する。地震動による被害としては、昭和55年より古い基準で設計され、耐震補強されていなかった橋に軸方向鉄筋段落し部の被害、支承部周辺の被害等が生じた。また、三陸沿岸の地域では津波により上部構造の流出等の被害が生じたことが特徴的であった。

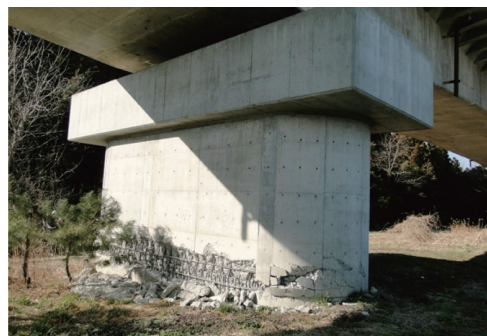
写真-1 RC橋脚の軸方向鉄筋段落し部の損傷

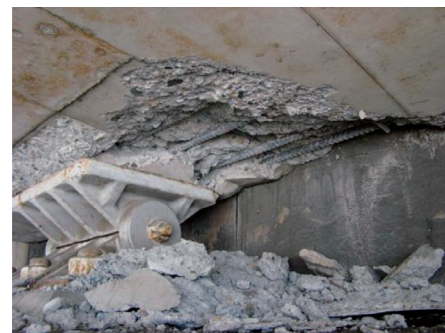
写真-2 支承が取り付けく上部構造（RC中空床版）の損傷

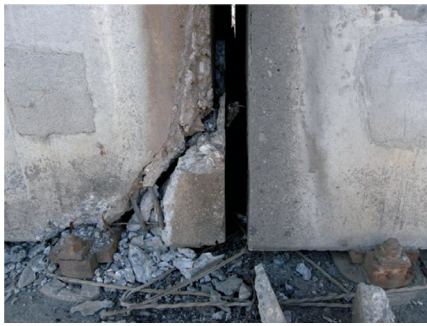
写真 - 3 PC ポステン T 桁橋の桁端部の損傷

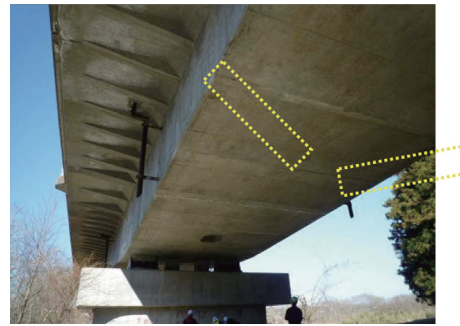
写真-1～4は地震動による被害の例を示したものであり、昭和55年よりも古い基準で設計され、耐震補強がなされていない道路橋に生じた損傷である。RC橋脚の軸方向鉄筋段落し部の損傷や支承の破壊、支承取り付け部の損傷、桁端部の損傷等が確認された。このうち、写真-4にはPC連続箱桁橋（プレキャストブロック工法）の損傷を示している。径間の約1/4地点のブロック間の接合部両側に下面から側面にのびるひび割れが確認された。

写真 - 4 PC 連続箱桁の底面の斜めひび割れ

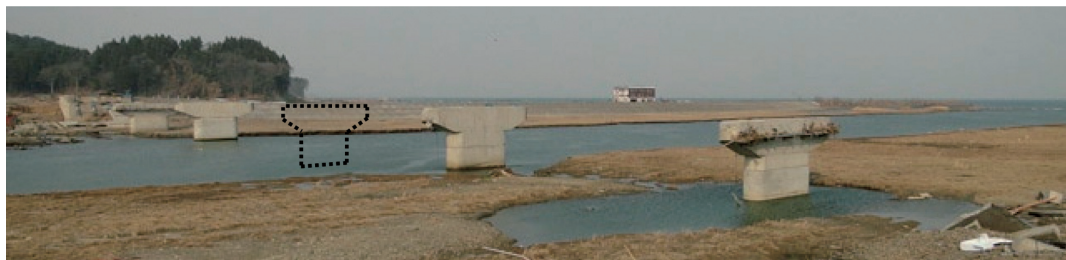
続いて、写真-5～8は津波により被災した事例である。主たる被災モードとしては1)下部構造が流出、2)上部構造が流出、3)橋台背面土が流出および4)橋脚周辺や基礎の洗掘が確認された。写真-5に示す橋では、5基の橋脚のうち、中央に位置する橋脚1基が50m上流

写真 - 5 下部構造（1基）および上部構造の全径間の流出状況（破線部は流出した橋脚があった場所）

側に流出していた。

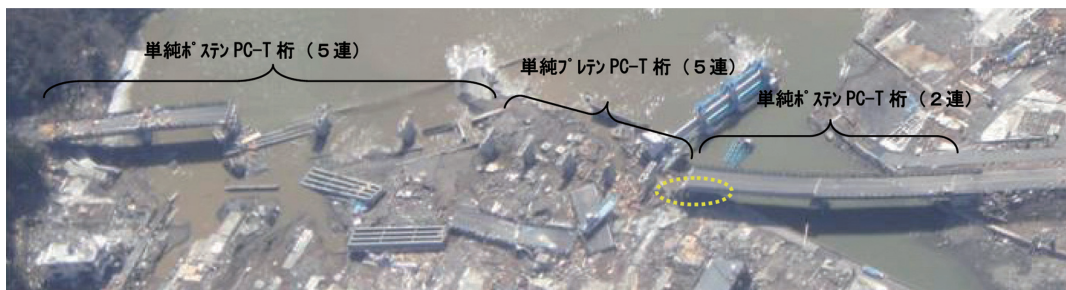
写真 - 6 上部構造の一部径間が流出した橋（写真提供：東北地方整備局）

写真 - 6は12径間中8径間が流出した橋の被災状況を示している。流出を免れたPCポステンT桁には写真 - 7に示すようにねじりによるものとみられるひび割れが生じていた。

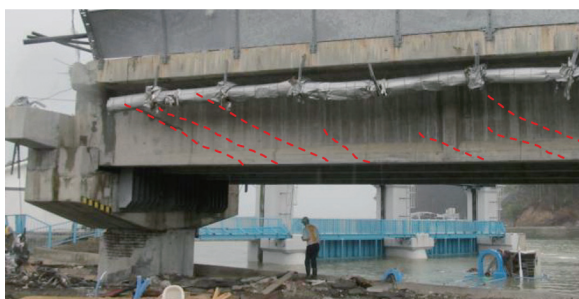
写真 - 7 ポステンPC-T桁のねじりによるひび割れ（写真 - 6の黄色の破線で示す箇所）

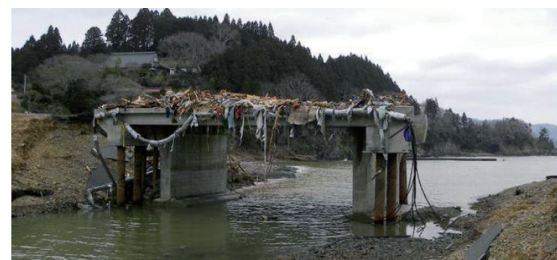
写真 - 8 橋台背面土が完全に流出した橋

は洗掘が生じていた。

写真 - 8は、単純PCプレテンT桁橋であり、道路橋の上部構造は流出を免れたが、橋台背面土の流出や側道橋の上部構造の流出が生じた事例である。道路橋の橋台基礎に
