東日本大震災における高速道路橋の被害状況

— コンクリート橋の被害について —

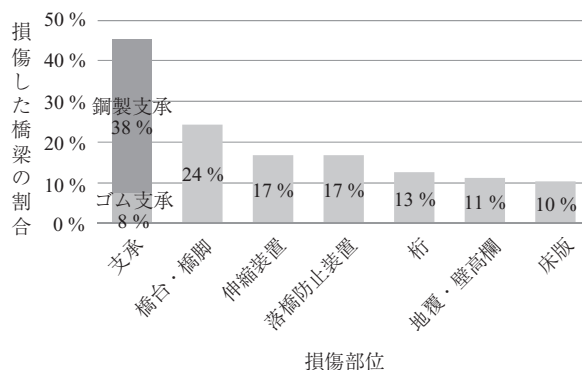
図-1 PC橋の損傷状況

損傷の内容は、図-1に示すように鋼製支承を中心と

した支承部周辺や伸縮装置などの橋梁付属物に損傷が多く発生した。橋脚については兵庫県南部地震以降耐震補強を進めてきた効果もあり、大きな損傷は見つかっていない。しかし、今までに無い新たな損傷として、平成8年道路橋示方書を基準に設計された利府高架橋（仙台北部道路）において、地震時水平力分散型ゴム支承の破断が生じた。

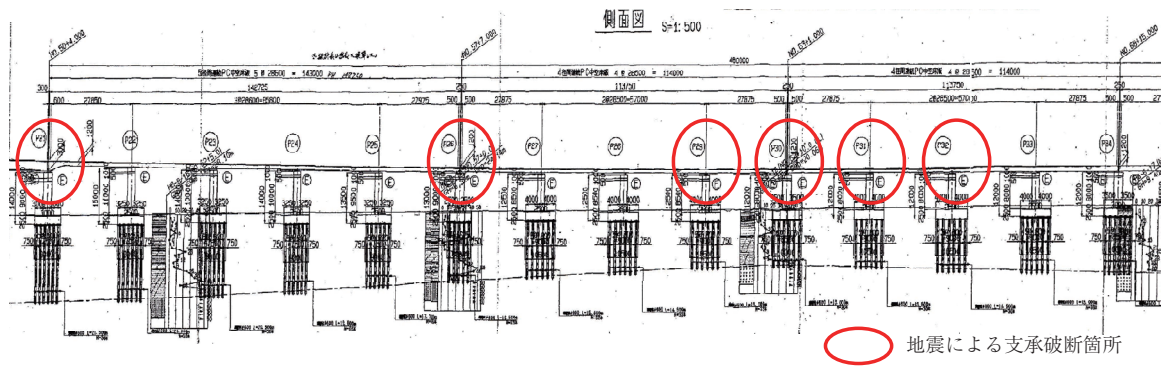
図 - 2 利府高架橋の支承被害状況

利府高架橋のゴム支承の被害状況を図 - 2、支承・変位制限構造の損傷状況を写真 - 1 に示す。今回の地震において、P21, P26, P29 ~ P32 の計6橋脚でゴム支承の破断が発生し、すべての橋脚の変位制限構造で破損や変形が発生した。ゴム支承の破断は掛違い部に集中しており、破断位置はゴム体の中央部分となっている。

橋梁上部工の残留変位は、P30橋脚位置で最大の残留変位が生じており、橋軸直角方向に約10cm移動している。

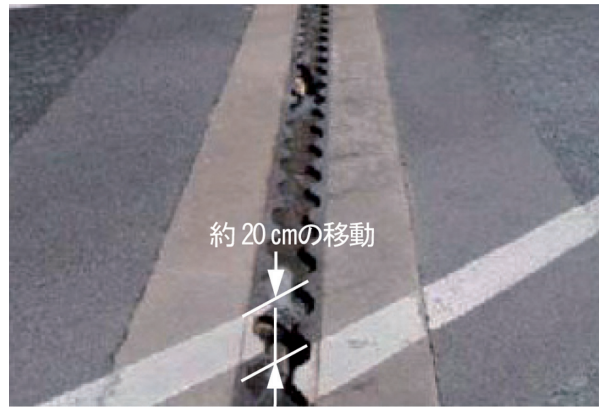
写真 - 3 伸縮装置の損傷状況 (新滑川橋)

斜角の影響で桁が回転したため、写真 - 2 に示すようにA1橋台のBP支承のサイドブロックが損傷してベアリングプレートが逸脱するとともに、写真 - 3 に示すように伸縮装置が橋軸直角方向へ変形した。A1橋台位置で橋

梁上部工が約 20 cm 橋軸直角方向に移動している。

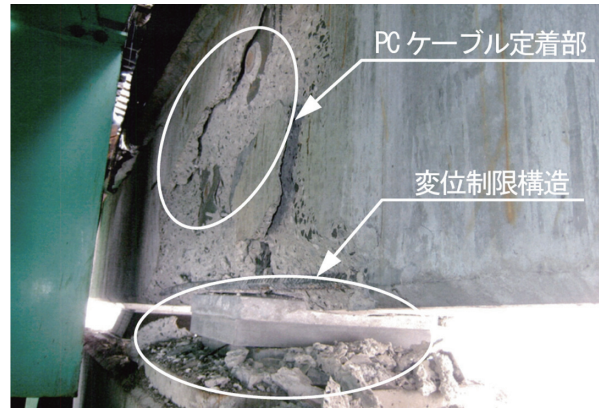
写真 - 4 桁端部の損傷状況 (多賀城高架橋)

写真-4に示すように、P83橋脚上の変位制限構造付近のかぶりコンクリートがはく離し、一部PCケーブルの定着部が露出した。また、伸縮装置同士が衝突したことによるフェイスプレートのめくれや壁高欄同士が衝突したことによるかぶりコンクリートのはく落が発生した。
