東北地方太平洋沖地震を受けた鉄道コンクリート構造物 — 東北新幹線 RC 橋脚の被害状況と復旧方法 —

本稿では、今回の地震により被害を受けた東北新幹線のコンクリート構造物のうち、比較的スパンの長いPC桁を受けるRC橋脚の被害状況とその復旧方法について報告する。

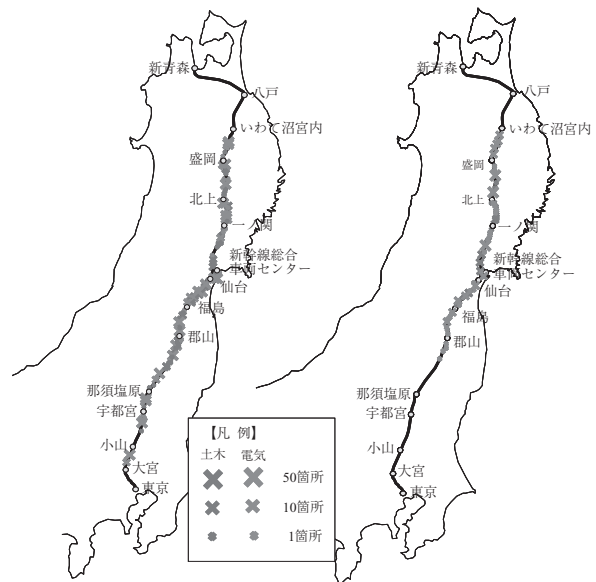
【3/11 本震による被害】 【4/7 余震による被害】
図-1 3/11 本震・4/7 余震による東北新幹線の主な被害

3月11日の本震では、大宮からいわて沼宮内までの約500 kmにわたり、地上設備で約1200箇所の被害を受けた。そのうち、土木構造物の主な被害としては、高架橋柱等の損傷約100箇所、橋桁のずれ2箇所、橋桁の支点部損傷約30箇所であった。これらの被害箇所は、4月7日の余震発生までに、約90箇所を残して応急復旧が終了していたものの、余震により新たに約550箇所の被害を受けた。そのうち、土木構造物の主な被害としては、高架橋柱等の損傷約20箇所、橋桁のずれ7箇所、橋桁の支点部損傷約10箇所であった。なお、被害の範囲は本震に比べ狭いものの、仙台〜ノ閩間など場所により本震より厳しい被害を受けた箇所もあった。

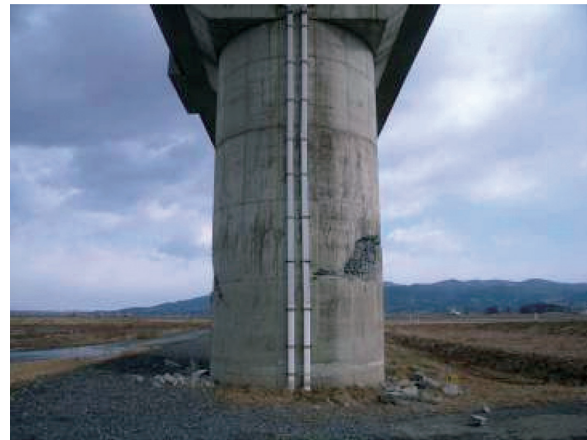
写真 - 1 橋脚の損傷状況

写真-1は、3月11日の本震により被害を受けたノ閩水沢江刺間の橋脚の損傷状況である。橋脚の外形は、直径4.5 m、高さ18.0 mの円形RC橋脚で、前後に、スパン50 mと35 mのPC箱形桁を支持している。本橋脚は、軸

方向鉄筋の途中定着部付近におけるかぶりコンクリートのはく落とひび割れが発生した。写真-2は、復旧状況を示したものである。本橋脚の復旧は、ひび割れに樹脂注入し、横方向鉄筋を再配置した後に無収縮モルタルにより断面修復を行っている。

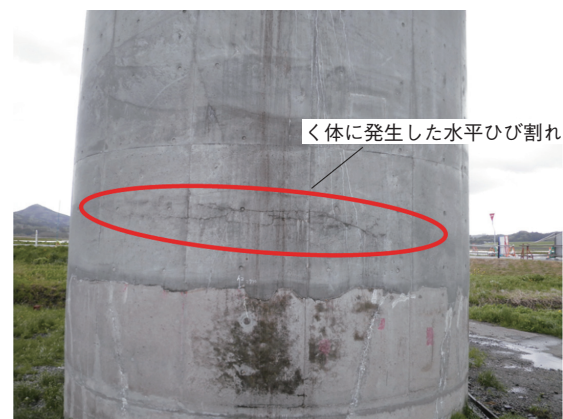
写真 - 3 余震後の橋脚の損傷

3月11日の地震により復旧したRC橋脚のうち、いくつかの橋脚では4月7日の余震によって一部のRC橋脚に

おいて再び損傷したものの、もっとも大きく損傷を受けたものでもかぶりコンクリートが若干はく離したり水平ひび割れが発生する程度であり、列車運行に影響するような損傷は見られなかった（写真 - 3）。
