東日本大震災

東日本大震災と建築物被害の特徴

加藤 博人*

東北地方太平洋沖地震の地震動による建築物の被害形態は、過去の地震被害において観察されたものとはほぼ同等であった。旧耐震基準による建築物では大きな被害が発生したものもあるが、現行耐震基準（1981年6月以降の耐震設計基準）で設計された建築物では構造被害は少なく、現行耐震基準の有効性が確認された。ただし、非構造部材の損傷は現行耐震基準で設計された建築物でも発生しており、更なる検討課題である。一方、津波によって鉄筋コンクリート造建築物にも特異な被害が発生した。これまで、一般の建築物では耐津波設計はあまり行われてこなかったが、今後は津波避難ビルなどでは必須となる可能性もあり、津波に対する設計法の検討が進められている。

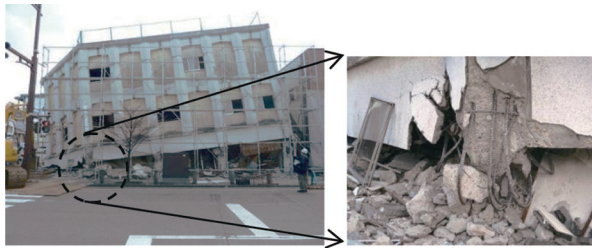
1階の道路側構面には壁が少なく1階背面と上階には壁が多い、いわゆる偏心を伴ったピロティ構造の3階建てRC造建築物が、1階で層崩壊した被害例である（写真-1、須賀川市）。交差点側の隅柱が大きく破壊し、軸力支持能力を失って2階以上が落階した。ピロティ構造の被害は、都市部の建築物に特徴的な被害で、これまでたび

写真 - 1 ピロティ構造建築物の1階層崩壊

たび報告されている。都市部の狭小な敷地ではピロティ構造に対する需要は依然として高く、兵庫県南部地震以後、新築建築物に対しては耐震設計上の規定が強化されるなどの対応が取られている³⁾。旧耐震基準で設計された既存建築物についても耐震補強などの対策が求められてきたが、今回の被害は、その必要性を改めて認識させるものである。

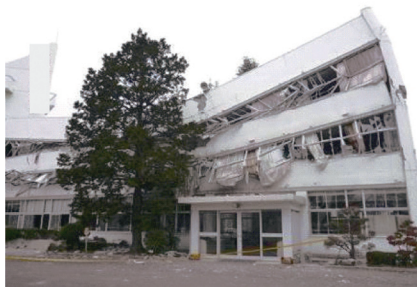
RC造3階建て学校校舎の2階が層崩壊した被害で、3階の一部も大破状態、1階柱にもせん断破壊が発生した(写真 - 2、福島市)。本建築物の1,2階の耐震診断結果は、構造耐震判定指標 I_{50} を下回るものであり⁴⁾、補強を計画している段階であった。ほかにも低層建築物で中間層崩壊を起こした事例が見られたが、今回、中高層建築物ではこのような被害は報告されていない。

写真 - 2 中間階で層崩壊した建築物

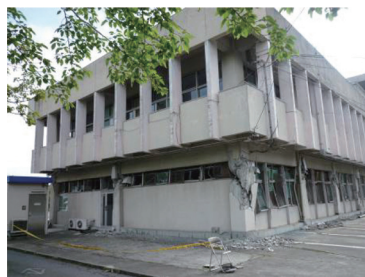
写真 - 3は、RC造建築物の1階部分で腰壁、垂壁の影響で短柱化した柱(構造スリットなし)がせん断破壊した状況である(笠間市)。写真 - 4は、2階建てRC造建築物の1階柱の被害状況であるが、右側の柱は3月11日の本震では無損傷であったが、余震でせん断破壊が発生した

写真 - 3 短柱のせん断破壊

旧耐震基準で設計された建築物の柱、とくに短柱のせん断破壊は周知の被害形態であり、せん断補強や構造スリットによる短柱の解消は耐震改修の重要な項目である。今回の地震でも同種の被害は多数報告されており、耐震改修を一層推進しなければならないことを示している。

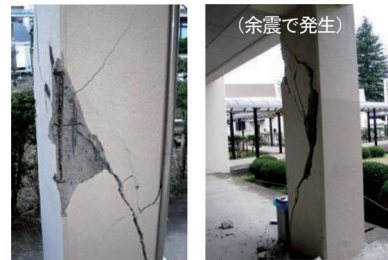
写真 - 4 柱のせん断破壊

もので、余震によって被災度が大きくなったことが確認された事例である(仙台市青葉区)。

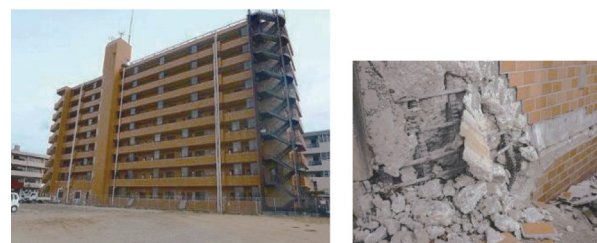
SRC造9階建て集合住宅建築物の1階隅柱および連層耐力壁脚部で、鉄骨柱脚のアンカーボルトの抜出しや、鉄筋の座屈およびコンクリートの圧縮破壊が生じた被害例である(写真 - 5、郡山市)。このような被害は、旧耐震基準で設計された建築物ばかりでなく、現行耐震基準で設計された建築物でもいくつか確認されている。

写真 - 5 SRC造建築物連層耐力壁脚部の被害

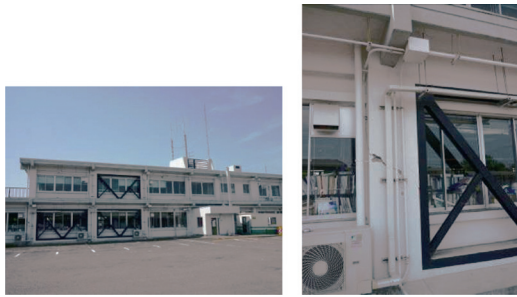
枠付き鉄骨ブレースによる耐震補強が行われていたRC造2階建て事務所建築物で(補強は桁行方向のみ)、枠付き鉄骨ブレースが取り付けいた柱にせん断ひび割れが発生した(写真 - 6、常陸大宮市)。耐震補強済みの建築物に被害が発生した例は、これまであまり知られておらず、被害原因を特定するため詳しい検討が求められる。

写真 - 6 耐震補強済み建築物の被害

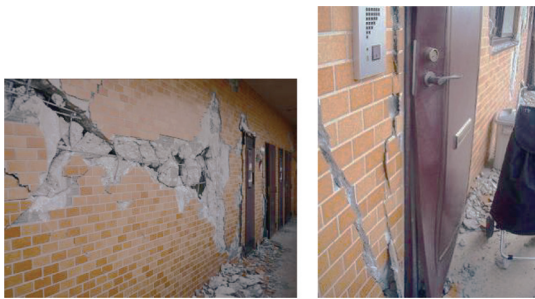
集合住宅建築物では、非構造部材(壁)の損傷があちこちで確認された(写真 - 7)。それに伴って玄関ドアが変形し、開閉不能となって避難に支障を来す事態も発生していた。このような玄関周りの非構造壁やベランダ側方立て

写真 - 7 集合住宅非構造壁の被害

壁等のせん断ひび割れの被害は、準拠した耐震設計基準の年代にかかわらず比較的多く見られた。

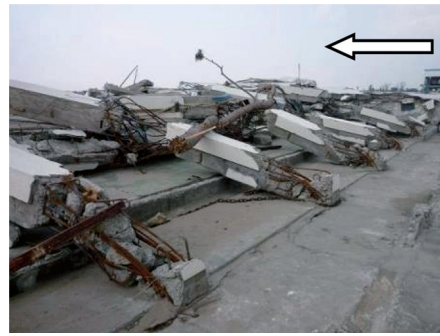
RC 造 2 階建て事務所ビルが津波でなぎ倒され、完全に倒壊した状況である (写真 - 8, 名取市閑上)。すべての柱が 1 階柱脚部から同じ方向に曲げられ、写真のようにコンクリートが流失して鉄筋がむき出しとなっていた。なお、写真には推測される津波の作用方向を矢印で示す (以下同様)。

写真 - 8 津波で倒壊した RC 造建築物

調査範囲では、3 階建て以上の建築物では、このような倒壊や層崩壊は確認されていない。一般に階数が多くなれば、地震荷重で決まる 1 階の耐力も大きくなり、津波荷重に抵抗できた可能性はある。被害原因を検証するためには、建築物の耐力と作用した津波荷重の両面からの検討が必要である。

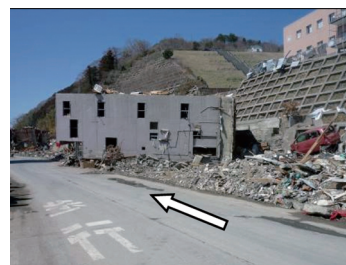
津波によって元の位置から移動したり、転倒する建築物の被害が三陸地域で複数見られた。写真 - 9 は、RC 造 4 階建て建築物が原位置から約 70 m 流されて、崖の手前で横転した状況である (女川町)。道路上に引きずったような痕跡が見られないので、浮き上がって移動した可能性がある。当該建築物は、RC 造 5 階建ての同じような建築物と並んで建っていたものであるが、もう一方の建築物には構造的な被害は見られず、原位置に残存していた。また、杭 (外径 300 mm) が引き抜かれて転倒し、途中で折れている被害建築物も確認された (写真 - 10, 女川町)。写真 - 9 の建築物も右側の基礎部分には、同様に折損した杭が残留していた。

写真 - 9 移動, 転倒した建築物

れも最大浸水深が建築物の高さを上回っていたものと推測される。建築物が浸水すると浮力が働き、地盤の洗掘や建築物内に空気溜まりがができるとその影響が一層大きくなるため、津波による転倒モーメントが建築物の転倒耐力を上回ることが容易に起こりうる。転倒の被害原因を特定するためには、支持杭の引抜き抵抗力と併せて考える必要があり、詳細な検討が求められる。

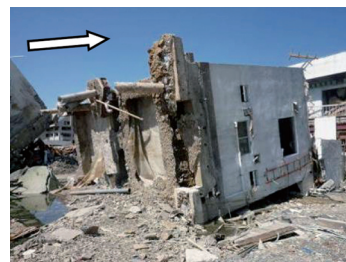
写真 - 10 杭の引抜きを伴って転倒した建築物

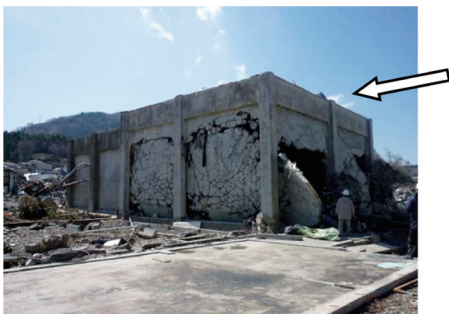
RC 造壁が津波によって面外方向に変形したり、破壊した事例が見られた。流入した津波の水圧で壁一面に亀甲状のひび割れが入り、壁板が打ち抜かれたり、壁脚部の鉄筋が切断される被害も複数観察された（写真 - 11、女川町）。

写真 - 11 RC 造壁の破壊

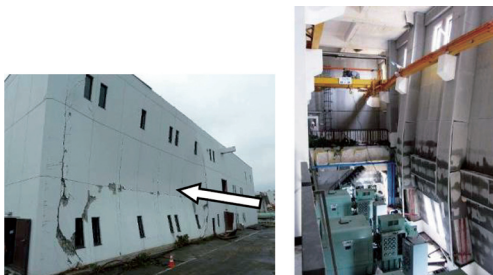
写真 - 12 の建築物では、津波が桁行方向壁面に作用し、大きく内側に変形していた。内観写真で分かるように、2階に床がなく高さ 10 m を超える大空間となっており、厚さ 300 mm の耐力壁が外側からの津波荷重によって内側に大きく湾曲していた。ちなみに、同じ建築物の 2階に床があり階高が高くない部分では、耐力壁が湾曲するような被害は発生していない（仙台市宮城野区）。

写真 - 12 RC 造耐力壁の面外方向変形

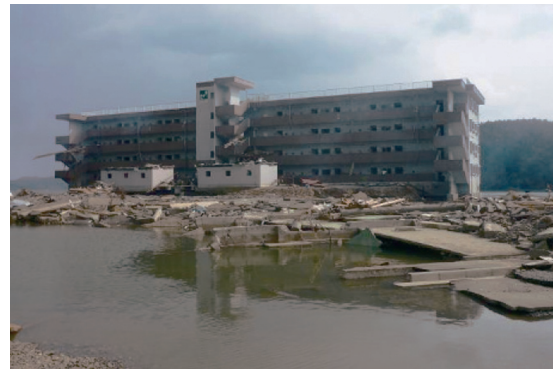
元の位置に残存している RC 造建築物も多数観察された。それらの多くは、非構造部材等の被害は生じているものの、構造躯体には地震動による被害もほとんど発生していない。写真 - 13 は 2006 年に建設された RC 造 4 階建て集合住宅で、津波避難ビルに指定されていた（南三陸町）。海岸直近に建つ建築物で、基礎部分は大きく洗掘されたが建築物自体には大きな構造被害はなく、避難ビルとして機能したことが報告されている。

写真 - 13 残存建築物（津波避難ビル）
