### 3. 橋脚と高架橋柱の損傷と着実な耐震補強の推進

#### 3.1 橋脚と高架橋柱の損傷状況

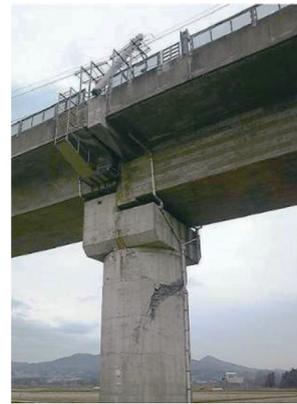
写真 - 1 に 4 月 7 日の余震で被災した東北新幹線一ノ関～水沢江刺間第一北上川橋梁の橋脚の損傷状況を示す。スパン約 50 m の PC 桁を支える固定端側の橋脚（直径 4.8 m、高さ約 16 m）において鉄筋の段落し部からひび割れが生じたものである。第一北上川橋梁の PC 桁部では 100 基の橋脚がある。このうちスパン約 31～33 m の桁を支える橋脚で耐力比<sup>1)</sup>（せん断耐力 / 曲げ破壊時のせん断力）が低いものについては耐震補強が完了しており被災していない。スパン約 50 m の桁を支える 7 基の橋脚は今後の補強対象となっていた。

写真 - 1 橋脚の損傷（一ノ関～水沢江刺間 4/7）

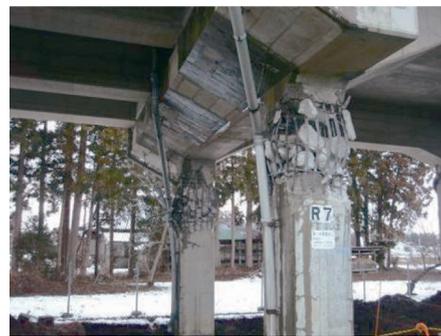
写真 - 2 に 3 月 11 日の本震で被災した東北新幹線北上～新花巻間第一中曽根高架橋の柱の損傷状況を示す。本高架橋は、スパン約 8 m で 3 径間の RC ラーメン構造である。高架橋の端部柱に被害が大きく、軸方向鉄筋のはらみ出し、内部コンクリートのはく落が発生した。この損傷状況は、軸方向鉄筋が曲げ降伏した後地震動の繰返しにより断面内のコンクリートが損傷したものと推定される。

JR 東日本においては、文献 1) に示す耐力比をパラメーターにせん断破壊しやすいかどうかを判定している。なお、耐力比の小さなせん断破壊先行型の柱については補強が完了し、続いて曲げ破壊先行型のうち耐震性の低い柱の補強を開始していた。写真 - 2 は今後の補強対象の柱であった。高架橋の端部は、隣接高架橋を接続する単純桁を載せる桁受け部を有するために、中央部の柱に比べて柱の長さが短い。長さの短い柱では、耐力比が相対的に小さく

写真 - 2 高架橋柱の損傷（北上～新花巻間 3/11）

なり、変形性能が小さく耐震性能が低くなる傾向を示す。

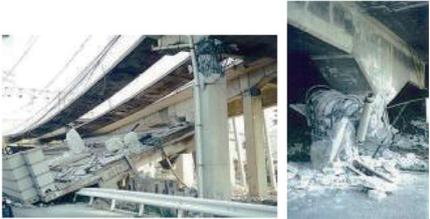
図 - 3 高架橋柱の損傷度の区分

東北新幹線の高架橋柱を例に損傷度の区分を図 - 3 に示す。A に分類されるような落橋は今回は無かった。写真 - 2 に関しては今回の地震で被害がもっとも大きかった分類に入り、ランクは BB であった。今回の地震における東北新幹線の柱の耐震性能と損傷度の割合を図 - 4 に示す。図中の数字 (gal) は、ニューマークのエネルギー一定則を用いて弾性体の加速度として示した柱の耐震性能であ

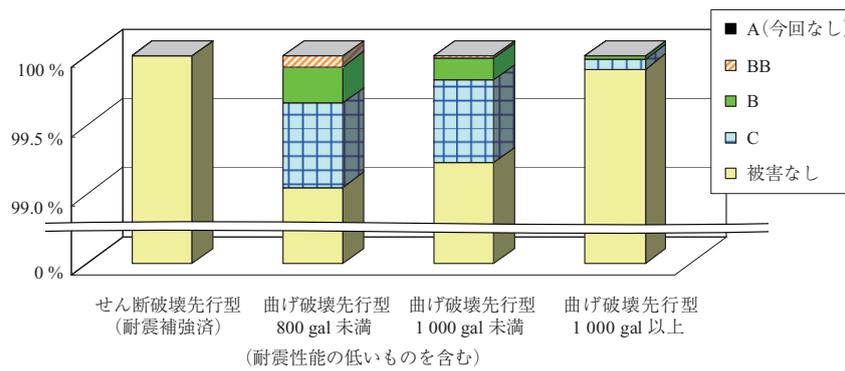
図 - 4 高架橋柱の地震による被害の分析

る。せん断破壊先行型の柱は耐震補強対策済みであり、柱に損傷は無かった。耐震性能の低いものを含む曲げ破壊先行型の柱では、BB、B ランクの損傷が見られた。耐震性能 1000 gal 以上の曲げ破壊先行型の範囲では BB ランクの損傷は見られなかった。

これらから、耐震補強の効果は十分あったといえる。またこれまで実施してきた耐震診断の方法も正しかったと考えている。東北新幹線においては、PC 桁をはじめとする橋梁、高架橋に落橋がなかったことが復旧工程を早めることができた要因である。

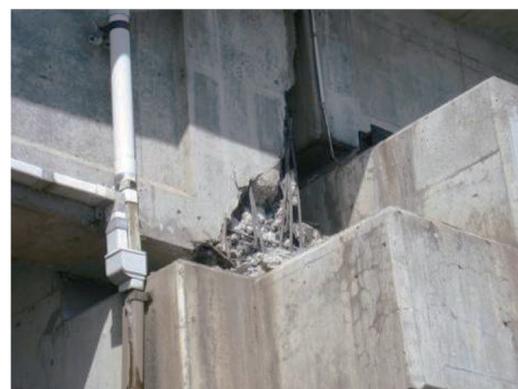
写真 - 3 に東北新幹線福島～白石蔵王間斎川橋梁の桁端部の被害状況を示す。これは、スパン 30 m の PCI 桁の終点固定端の端部である。この桁の支承は BP 沓であり、1978 年に発生した宮城県沖地震後に水平力に対して支承が十分機能できるように支承を取り囲んで補強した補強枠が施工されている<sup>2)</sup>。また、I 桁の主桁間には橋脚に直結した、線路直角方向の移動を制限する RC ストッパーが配置されている。今回、地震により橋軸方向に大きな水平力を受けたため、上沓のアンカー鉄筋から桁に大きなせん断力が発生して桁の端部が粉砕化したと考えられる。ただし、支承本体およびストッパーには変状は見られなかった。支承本体は補強枠により補強されていたため損傷せず、桁の端部が粉砕化したものと考えられる。

写真 - 3 斎川橋梁 (桁端部) の被害状況

4.1 (1)~(3)のように、支承部付近では支承、ストッパー、桁端部がそれぞれの強度との関係でもっとも弱いと考えられる部位が影響して損傷していた。耐震性能を向上するためには、すべての部位の性能を同レベルにすることが効果的である。また、支承部だけでなく、橋脚あるいはその基礎とのバランスも必要である。

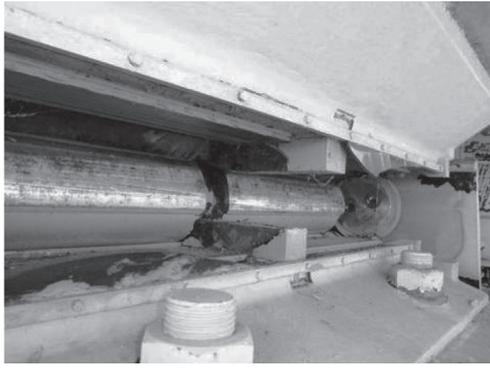
写真 - 4 に同じく斎川橋梁の 4.1 (1) で示した桁の隣にある桁の支承部損傷状況を示す。スパン 55 m の PC 箱桁の起点方可動端である。支承形式はローラー沓であり、ダンパーストッパーが配置されている。今回の地震で、ローラーの逸脱、ピニオンおよびラックの損傷、取付けボルト破断等が生じた。

写真 - 4 齋川橋梁（支承部）ローラー沓の損傷状況

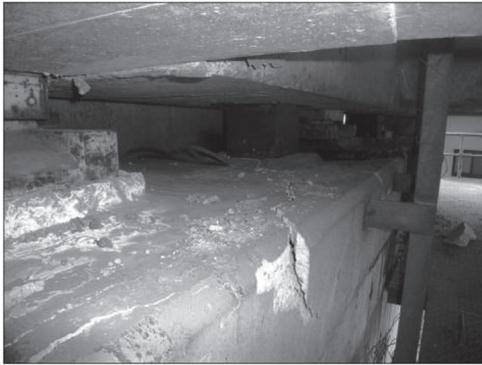
写真 - 5 に東北新幹線新白河～郡山間西山架道橋の銅角ストッパーによる損傷状況を示す。スパン 24.2 m の

写真 - 5 西山架道橋 鋼角ストッパーによる桁座損傷状況

PCI 桁部分である。BP 沓に鋼角ストッパーと RC サイドストッパーを組合せたもので、鋼角ストッパー前面および背面のコンクリートが大きくはく離した。

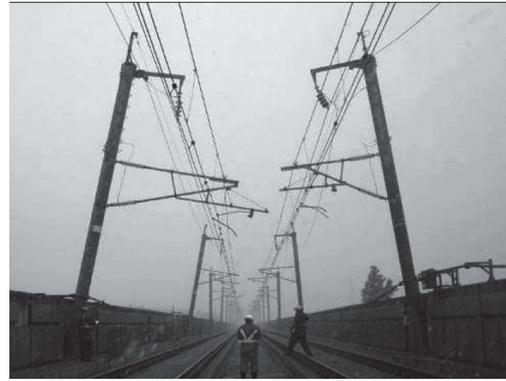
果を期待しているものである。写真 - 6, 7 にその電化柱の損傷の一例を示す。電化柱の折損・傾斜・ひび割れは約 810 箇所にあつた。これらは損傷状況に応じて鋼管柱への取替えや基礎の砂撤去して柱を起こして再度砂を充てんするなどの補修がなされた。これまでの大地震時の鉄道の復旧と異なり、電化柱の復旧に長期の時間を要した。

写真 - 6 電化柱の損傷

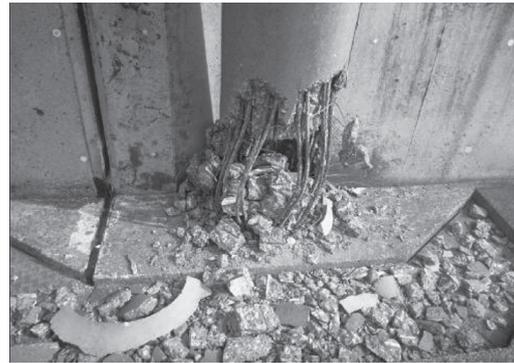
写真 - 7 電化柱の損傷（拡大）

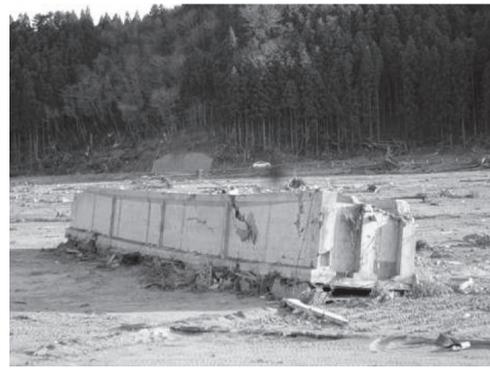
東北地方の海岸線を走る鉄道は津波被害を受けた。JR 東日本でも常磐線、仙石線、石巻線、気仙沼線、大船渡線、山田線、八戸線の 7 線区では海岸近くの低い場所では甚大な被害となった。写真 - 8 は気仙沼線津谷川橋梁の桁が上流側に流されたものである。長さ 40 m の PC 桁が上流に流され落下して折損した。写真 - 9 は同じ津谷川橋梁の橋脚である。鉄筋コンクリート製の橋脚が上流側に傾斜し、鉄筋の破断も確認された。

写真 - 8 津波被害 (気仙沼線津谷川橋梁・桁)

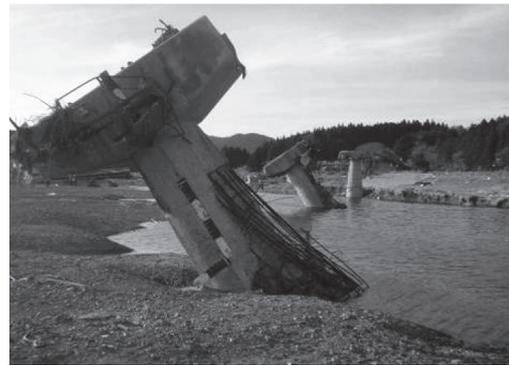
写真 - 9 津波被害 (気仙沼線津谷川橋梁・橋脚)
