# 工事報告

# 笠石高架橋の震災復旧工事

# — ジャッキアップによる多径間連続 PC 橋の主桁移動工事 —

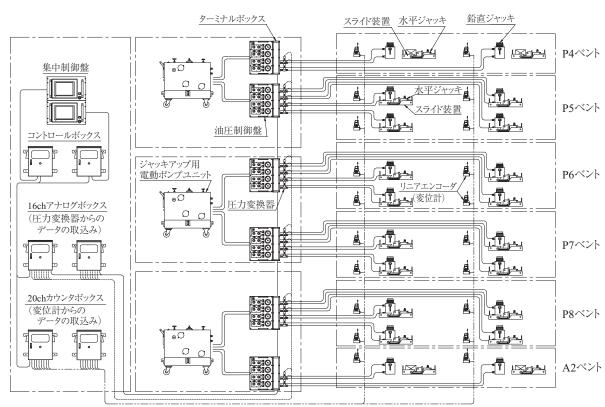
写真 - 5 復旧作業状況

主桁のジャッキアップは橋脚前後に組み立てたベント上に配置された鉛直ジャッキによって行った。鉛直ジャッキは端支点部は左右に 2台、中間支点は橋脚の両側左右に 4台を配置した。ジャッキの能力は設計反力の 150 %以上として、 $A1\sim P3$  径間では 2000 kN 型ジャッキを 12台、 $P4\sim A2$  径間では 1000 kN 型を 20台使用した(写真 -5, 6)。
