腐食損傷した PC 外ケーブルの張替え工事 — ケーシングパイプを用いた張力解放 —

橋脚横梁を補強する PC 外ケーブルに腐食損傷が発見された。腐食はケーブル全体に進行し、ケーブルの素線の一部には破断しているものもあったため、ケーブルの張替えを行うこととなった。

本稿では、PC 外ケーブルの腐食損傷状況を報告するとともに、ケーブル切断の室内実験から現場施工までを報告する。

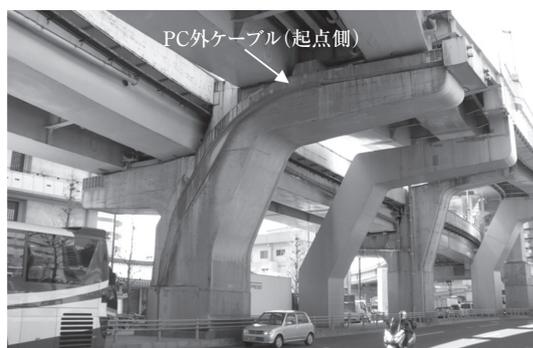
橋脚横梁を補強する PC 外ケーブル（写真 - 1）に腐食損傷が発見された。当該橋梁は、昭和 44 年に供用したが、供用開始 2 年後に RC 橋脚の隅角部にひび割れが発見され（図 - 1）、昭和 49 年に PC 外ケーブルにて補強を行っている。ケーブルは、保護コンクリートで充填された鋼製ボックス内に配置されていたが、保護コンクリートが密に充填されていなかったため、橋脚天端からの雨水が保護コンクリート内に浸入し、ケーブルを腐食させたものと考えられる。詳細調査の結果、ケーブルの腐食損傷が著しいことから、PC 外ケーブルの張替えを行うことになった。

写真 - 1 PC 外ケーブルで補強された橋脚

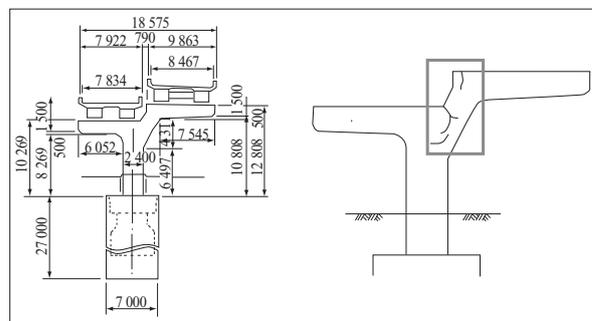
図 - 1 昭和 46 年のひび割れ調査図

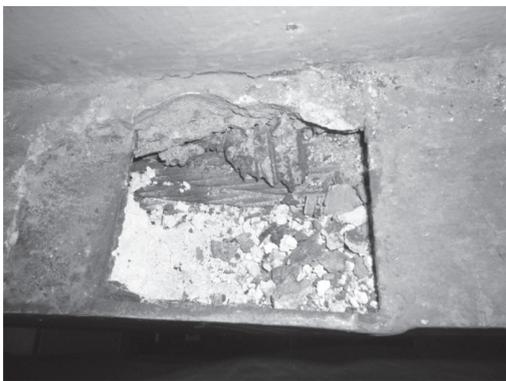
腐食損傷は、平成 20 年の定期点検で保護コンクリートから鋼より線がむき出した状態で発見された（写真 - 3）。鋼より線の腐食は、保護コンクリートの内部でも進行している可能性があったため、橋脚周りに吊足場を設置し、詳細調査を実施することにした。

写真 - 3 点検時の状況

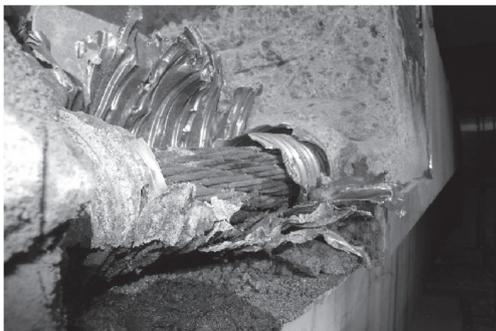
詳細調査の結果、シーす内はグラウトの充填不良（写真 - 4）が多くみられ、鋼より線は全体的に腐食し、断面が減少していた（写真 - 5）。また、保護コンクリートも密に充填されていないことが分かった。腐食の原因は、橋脚天端からの雨水が保護コンクリート内に浸入し、シーすおよび鋼線を腐食させたものと推定される。

写真 - 4 グラウト未充填状況

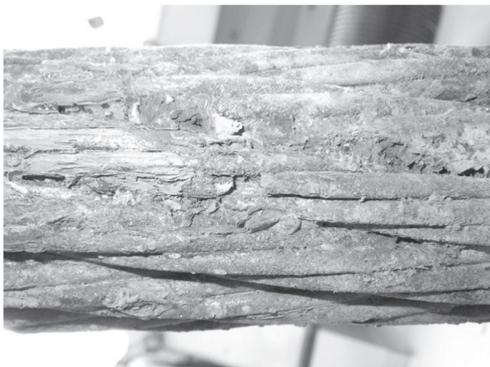
写真 - 5 腐食状況

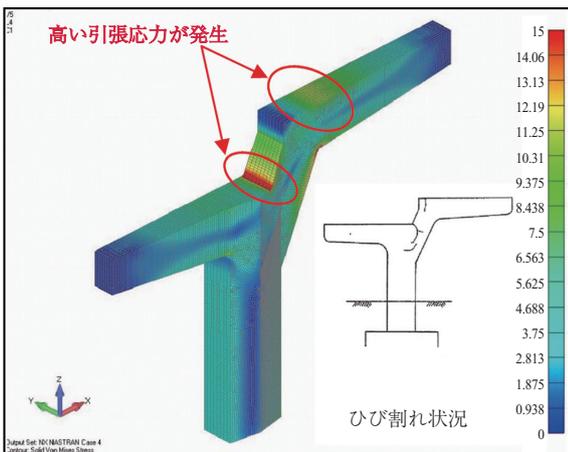
図-2は「外ケーブル補強なし」の場合の応力コンター図であるが、ひび割れ発生箇所に高い引張応力が発生していることが分かる。また、建設時の配筋図とひび割れ発生位置を重ね合わせると、ひび割れは梁の主筋が曲げ下がり始めた位置で発生していることが分かった(図-3)。このことから、ひび割れの原因は、主筋が曲げ下げられた位置に局所的に引張応力が集中したためではないかと推定される。

図 - 2 外ケーブル補強なしの応力コンター図

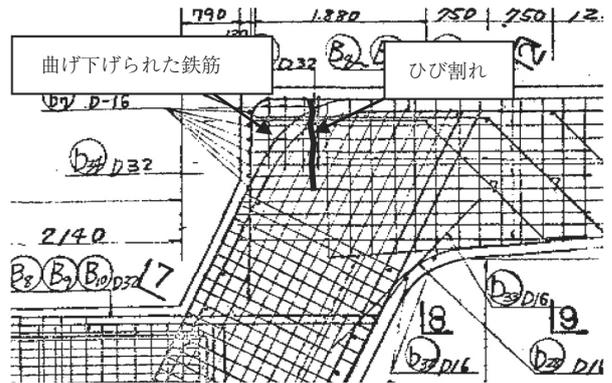
前述のとおり、復元設計による断面照査では外ケーブル補強なしの場合でも応力上は問題ないことを確認している。しかし、図-3のとおり、横梁上面のひび割れが発生している箇所は配筋が曲げ下げられて鉄筋配置が急激に変化する断面となっている。よって、この箇所について、曲げ下げられた鉄筋を考慮しないものとして断面照査を実施した。

図 - 3 橋脚横梁上面のひび割れと鉄筋配置の関係

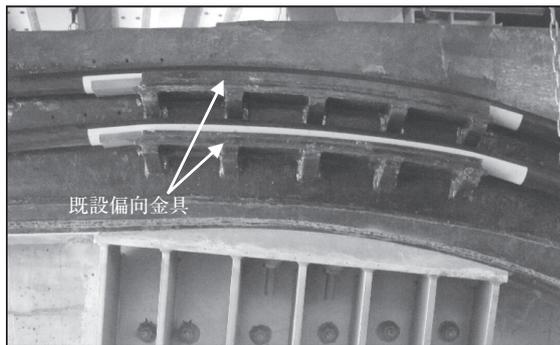
写真 - 8 既設偏向金具

新設ケーブルは、今後の維持管理性を考慮し、ポリエチレン被覆ケーブルとした。ただし、偏向金具は既設部材を利用する必要があり（写真 - 8）、配置できるケーブル断面寸法に制約があった。そのため、通常の規格に比べ小さい外形寸法となるよう、被覆厚さを薄くすることで対応した（図 - 5）。ただし、被覆厚さが薄くなることで通常の規格ケーブルに比べ損傷リスクが高まる懸念があった。そこで、万一被覆が損傷し PC 鋼材が露出した場合でも定期点検インターバルの間は腐食進行を抑制できるように、亜鉛めっきを施した PC 鋼材を用いる仕様の被覆ケーブルとした。

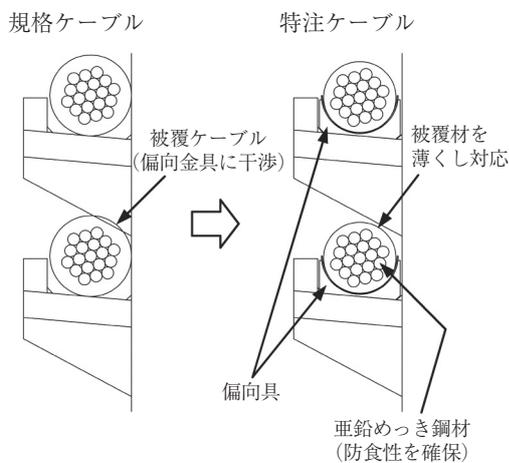
図 - 5 ケーブルと偏向金具の干渉状況

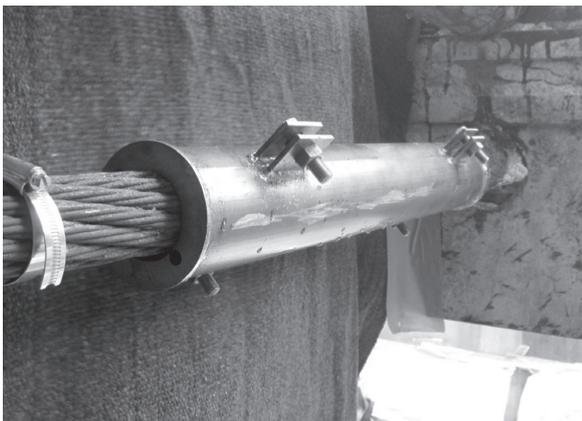
写真 - 9 鋼製ケーシングパイプ取付け状況

加熱方法については、PC 外ケーブルの外周に半割状で内径 80 mm の鋼製ケーシングパイプ（写真 - 9）をセットし、そのケーシングパイプの外周全体を圧接用バーナーで熱することでケーブルを間接的に加熱する方法（以下、「間接加熱法」という）を考案した（図 - 7）。

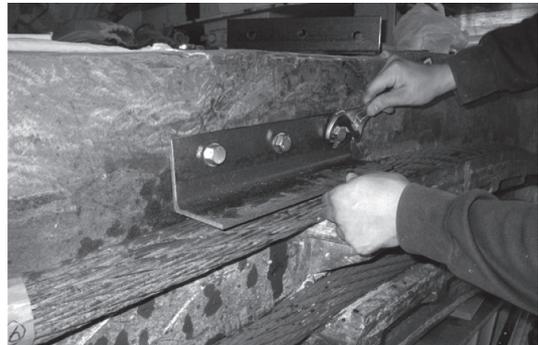
写真 - 15 押さえ金具の設置

- ① 切断時にケーブルが跳ね上がらないよう、ケーブル押さえ金具 (L 型鋼) を設置する (写真 - 15)。
- ② 鋼より線のばらけを抑えるため、鋼製拘束バンドを 80 cm 程度の間隔にて取り付ける (図 - 10)。

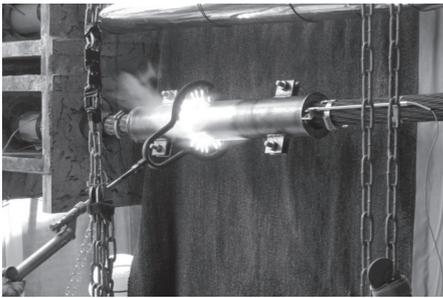
写真 - 16 間接加熱状況

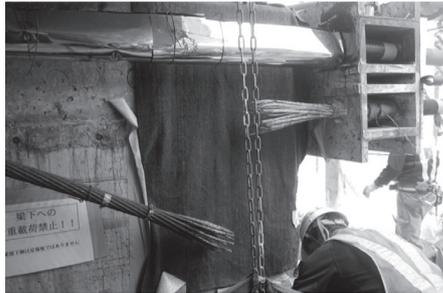
写真 - 17 切断後

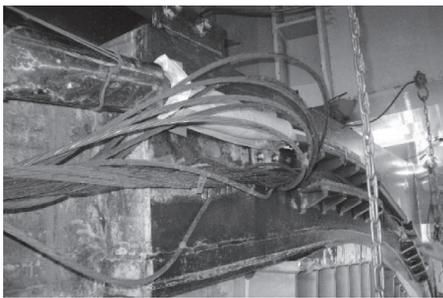
ケーブル張替えの状況を写真 - 16 ~ 20 に示す。鋼より線の戻りやばらけを抑えるため、拘束バンドや押さえ金具等を設置したが、写真 - 18 のとおり、鋼より線は想定以上にばらけた。より安全な作業とするには、鋼より線のばらけ対策が今後の課題である。また、現場における各ケーブルの張力、加熱温度および破断時間の関係は表 - 5 のとおりであり、張力が小さいほど破断までに時間を要することが分かった (各ケーブルの張力と温度の時間的な変化は図 - 11 ~ 14 を参照)。

写真 - 18 鋼より線のばらけ状況

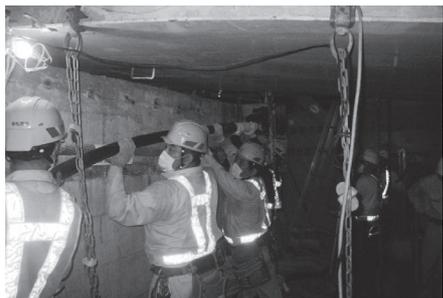
写真 - 19 新設ケーブル設置状況

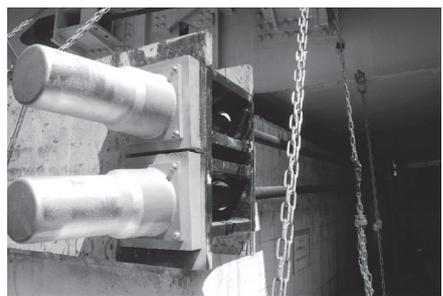
写真 - 20 ケーブル張替え完了
