プレストレストコンクリート T 桁橋の劣化損傷の特殊事例

○ コンクリート構造診断士レポート ○

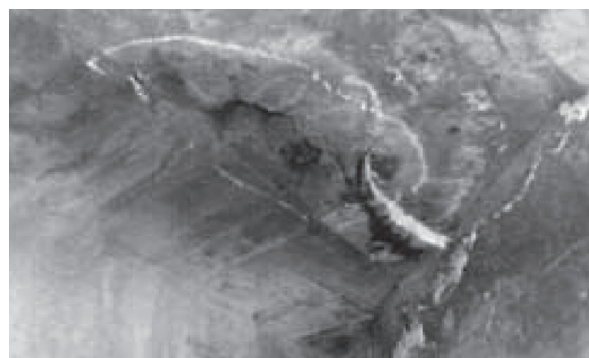
これまで報告されていた同種事例の典型は、桁間床版の中間部での抜け落ちであり、この原因として、a. 床版側面のテーパが設けられていない、b. 横方向プレストレスが何らかの要因により減少して、車両軸重に耐え切れない状況となる、等が考えられた。今回は、桁端部の横桁で支持された部分での圧壊およびパンチングであり、原因としては軸重の衝撃を伴う作用が想定された（写真 - 1）。現地調査で確認したのは、制限を明らかに超える大型車の頻繁の通行であり、橋は相当過酷な交通下にあった。無論この部分は無筋構造であった。対策としては、片側交通規制を行いつつ部分的な支保工を組んで無収縮系のコンクリートを打設するということとした。なお、中間部床版の抜け落ちも当然ながら懸念されるのであるが、その後の追加点検では異常は検出されなかった。

写真 - 1 桁端部床版のコンクリートはく離

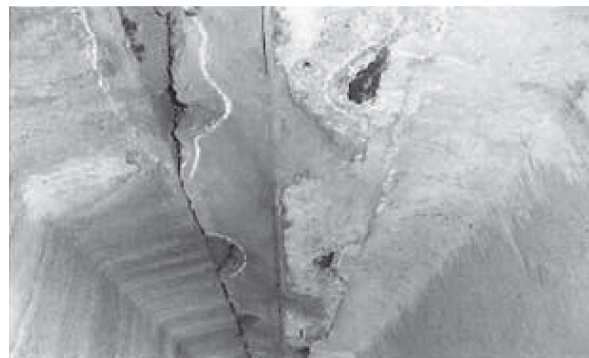
写真 - 2 に示す事例は、広幅員橋梁を 2 回に分けて施

写真 - 2 中央分離帯下床版の損傷（一部脱落）

工しその間に設けられた場所打ち床版の損傷であり、鉄筋は配置されておらず、また横締めプレストレスも導入されていない。ゆえに、乾燥収縮やクリープによって目地は時間の経過とともに開くのは当然であり、ここに場所打ち床版を施工すること自体に問題はあったといえる。広範囲にズレ落ちが確認され、対策として、今回は、床版を撤去して鋼板を敷き横方向移動を拘束しない構造とし、荷重の大きな中央分離帯は設けずに簡易防護柵を設置することを提案した。

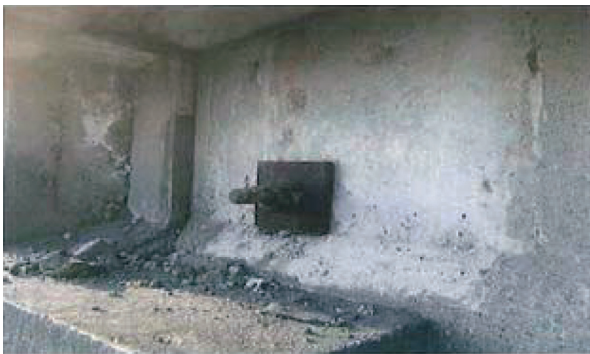
写真 - 3 に示す事例では、脱落した定着部には鉄筋が配置されておらず、主桁と保護コンクリートとは付着のみで結合したものであり、経年の劣化で脱落するのは当然と思われる。こうした無筋の構造は、その後、接合面にチッピング処理を施し補強鉄筋も配置されるようになったので、以降の橋梁ではこうした脱落の懸念は少ないのは事実である。しかし、認識せねばならないのは、こうした固まりとしてのコンクリート脱落が第三者被害を確実に発生しうることであり、橋梁の維持管理において重要な点検項目に考慮されておくべきことである。

写真 - 3 横締め PC 鋼棒定着具保護コンクリートの脱落

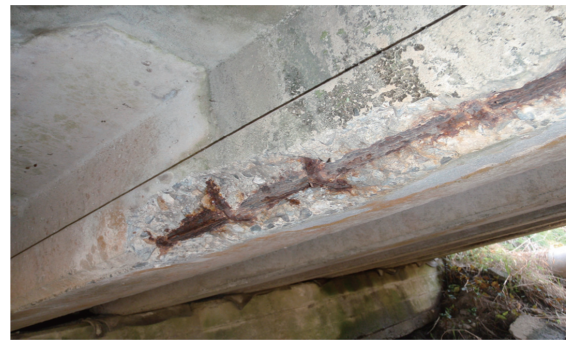
PC 鋼材に瀝青材を塗布し、配置した後コンクリートを打設し、硬化した後 PC 鋼材を緊張して定着するアンボンドポストテン方式は、昭和 40 年代前半に特殊な部材に対して使用されたものである。これが、軽荷重用の小規模橋梁に用いられた実績は私個人の記憶にはなかったが、某自治体の管理橋梁の点検調査において、数橋について損傷事例が見られた(写真 - 4)。PC 鋼棒は $\phi 17\text{mm}$ であり、T 桁下フランジとウェブに 3 本から 4 本が定着されていると推定された。桁長は 10 m 以下のものであり、一般的にはプレテンション方式 I 桁とされることが多いと思われる。おそらく工場設備の事情でポストテンション方式が採用され、断面形状を考慮してアンボンド構造にされたものと思われる。この場合、当然ながら鋼材のグラウトは無く、劣化損傷によって入ったひび割れにより PC 鋼材の腐食が促進され、非常に不健全な状態にあると判定され、近く架け替えることになっている。

写真 - 4 アンボンド PC 鋼材の腐食

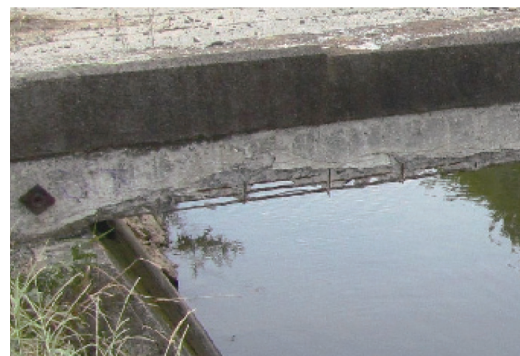
地方自治体管理橋梁の点検調査を重ねるたびに、以上紹介した PCT 桁の劣化・損傷以外にも、非常に興味深いものが見られたので紹介したい。一つは、床版橋を構成するチャンネル型プレテンション版の下縁部が、ひび割れを生じた後寒冷地特有の凍結融解の繰り返しを受けてはく落し、PC 鋼より線が完全に露出した事例(写真 - 5)であり、昔の工場製品について PC 鋼材のかぶり厚が非常に小さかったことに因るものと考えられる。また、多くが昭和 40 年台の農道橋の事例であるが、桁橋や床版橋の支承として敷いたエラストイト板が、長年供用される間に吸水・膨張して橋台前面に垂れ下がった出てきて、支承としての機能を喪失してしまったものがあった。一般的に用いられるゴム支承であればこうした問題は無かったはずであり、ある意味「昔の遺物」といえる。しかし、こうした事例を紹介する資料の多くが公開されず、各製造・施工業者の倉庫に眠っており、このままでは日の目を見ることはないと思われる。紹介したこれらの橋梁について、こうした事例があること自体をまったく知らない点検者、診断者も多いのではないかと懸念する。同じ点検業務において、PC 橋梁は、道路橋示方書や標準設計図集にあるものばかりではなく非常に多くの特殊事例があることを認識し、外見からは健全度が判定し難い PC 構造について、今後の調査点検や診断の精度が要求されるなかで、過去の技術の公開と情報の共有は、われわれに課された責務であると考えている。

写真 - 5 プレテンション用 PC 鋼より線の露出
