既設ポストテンションPCT桁の補修について

— グラウト再注入および支承取替え —

キーワード：ポストテンション T 桁、PC グラウト再注入、支承取替

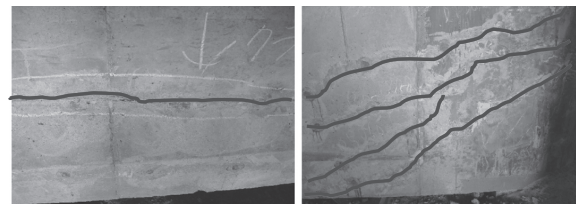
ひび割れの主たる原因については、アルカリ骨材反応による劣化ならびに主ケーブルのグラウト充填不足であることが詳細調査により判明している。船場川側道橋におけるひび割れ状況を写真 - 1 に示す。

【主桁下フランジ部ひび割れ(橋軸方向)】 【主桁橋部ひび割れ】
写真 - 1 変状状況写真

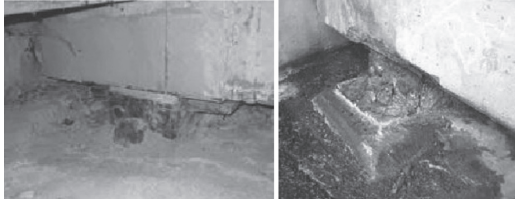
写真 - 2 鋼製支承腐食状況

また、船場川側道橋の鋼製支承は、伸縮装置部からの漏水等により、写真 - 2 に示すように、著しい腐食・劣化が生じていた。この腐食・劣化により、支承構造に必要な荷重伝達機能（鉛直力支持・水平力支持）と変位追従機能（水平移動・回転）の性能が損なわれ、橋自体の耐久性ならびに機能の低下が生じていた。

通常、このように著しく性能が低下した既設鋼製支承については、支承取替えの対策が講じられる。しかし、ポストテンション PC 桁では、支承部近傍に PC 鋼材の定着装置が配置されているため、上部工側のアンカー定着が必要となる B タイプ沓への取替えは困難とされてきた。本工事では、既設ポストテンション PC 桁における B タイプ沓への取替方法について、取替支承構造の選定や施工方法等を検討しながら施工した。

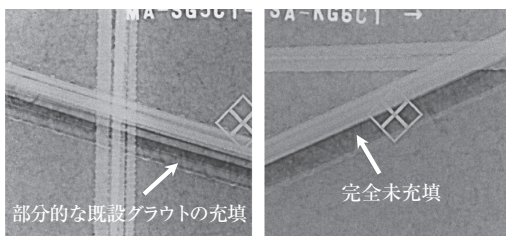
写真 - 3 X線透過法によるグラウト充填状況

写真 - 3 に、詳細調査における X 線透過法によるグラウト充填状況を示す。本工事でのグラウト充填不足の特徴として、左側写真に示すように、既設グラウトが不十分に充填されていることが非常に多く、右側写真のような完全未充填に比較して、グラウト再注入補修がより一層、困難な状況にあった。

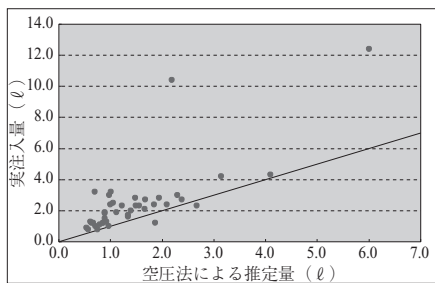
図 - 3 空圧法における推定量と実注入量の対比

また、実注入量と空圧法での推定量を対比させることを目的として、横軸に空圧法での推定量、縦軸に実注入量としたグラフを図 - 3 に示す。グラフ上に示す実線(黒)は、実注入量と推定量が等しくなる線を示したものである。グラフ中のプロット点は、おおむね、この実線に近似する傾向であり、空圧法による再注入量の推定精度を確認することができた。

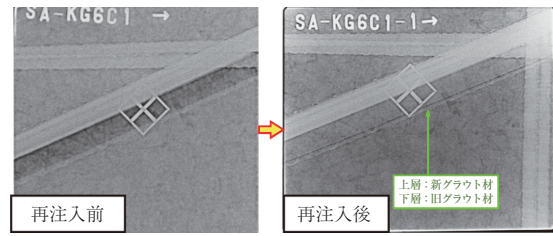
写真 - 9 再注入確認 (X 線透過法)

グラウト再注入補修の完了後、IE 法での反射波形や X 線透過法での画像を、再注入前後で比較した。その結果、補修前のグラウト充填不足部に、確実にグラウトが再注入されていることが確認できた。写真 - 9、10 に、再注入前後の X 線透過法の画像を示す。また、削孔部上方側に排気ホース挿入が不可となった箇所においても、削孔・CCD 法によりシース内を確認した結果、グラウトが最上部まで充填されていることを確認した。写真 - 11 に確認状況を示す。

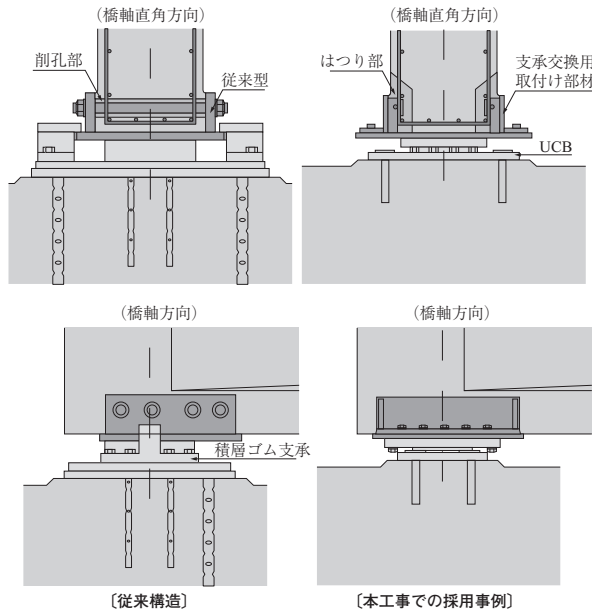
図-8 取替支承構造

支承取替えの計画に先立ち、既設PC桁の完成図書でPCケーブルの定着装置位置を確認した結果、水平力支持機能のために、上部工側にも必要となる棒鋼アンカーの配置が困難であることが判明した。そこで、図-8に示すリブ型アンカーを有する支承を選定した。

従来の取替支承構造では、支承を固定するために、PC桁を橋軸直角方向に削孔し、その孔に水平力支持機能を有する棒鋼を挿入・固定している。しかし、削孔時にPC桁の鉄筋等を切断する危険性を伴うこと、鉄筋干渉時に削孔位置をずらして削孔し直すことが、結果的にPC桁を損傷させることになる課題があった。そこで、PC鋼材定着部に影響が無いPC桁側面部をはつり、鉄筋を露出させてから、支承交換用取付け部材（水平力支持鋼製リブ）をセットすることにより、PC鋼材定着装置部への影響の低減可能なリブ型式のアンカー装置を有する支承（UCB支承）を選定した。

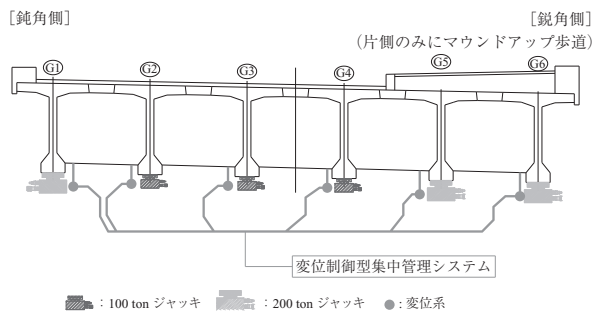
図 - 10 ジャッキアップシステム概念図

鉛直変位の主桁間相対差については、変位制御型の集中管理システムの導入により、最大で 0.4 mm となり、主桁間の相対変位量に対する管理目標値であった 0.5 mm を満足した。一方、ジャッキ負荷力については、事前解析値に対して、最大で約 1.5 倍（G 6 桁 事前解析 869 kN 計測 1 290 kN）の相違が生じた。これは、前述の既設鋼製支承の発錆や桁端遊間部の目地材によりジャッキアップ時の摩擦等による拘束が原因であると考えられる。

また、他の支点（下り線 A 1 部）では、図 - 10 に示すようなジャッキ配置を行ったものの、G 2 桁でのジャッキ負荷力が、ジャッキ容量（100 t）以上となったため、ジャッキを交換した事例もあった。

本工事での支承取替えは、橋梁を供用しながらの施工となるため、既設支承の取替施工期間（約1箇月）においても、荷重（鉛直力）伝達機能や変形追従機能を有する仮支持装置に受け替えておく必要がある。さらに、既設支承の取り外しにあたっては、橋体を数mmジャッキアップしなければならないが、全主桁（6主桁）を同時に、加えて橋体へひび割れ発生等の影響を防止するため、主桁間のジャッキアップ量の相対差を1mm未満とする必要があった。そこで、仮支持装置については、橋台部にコンクリート製ブラケットを構築したうえ、変位に追従が可能となる工夫を行った油圧ジャッキを用いた。

また、今回施工した船場川側道橋は、①斜角($\theta = 73^\circ$)を有していること、②片側にマウンドアップされた歩道を有すること、③既設支承の発錆や桁端遊間部の目地材によりジャッキアップ時に拘束が生じることより、各主桁のジャッキ負荷力や変位量が異なることが想定されたため、変位制御型集中管理システムにて、主桁間の相対差を抑制した。
