供用後 35 年経過した合成鋼桁橋の コンクリート床版劣化調査と対策

(株) ピーエス三菱 東北支店
諸 橋 克 敏

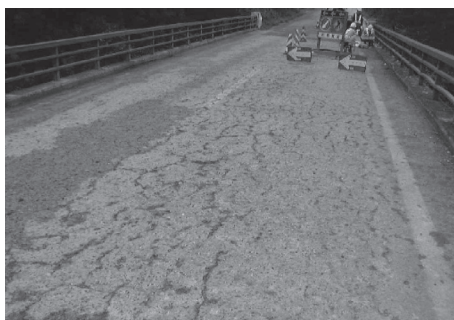
橋面は、架橋当初からのコンクリート舗装が敷設された状況で、床版まで貫通していると思われるひび割れが全体に見られた (写真 - 1)。また、縦断勾配の低い方の橋台付近ではアスファルト舗装によるパッチングがされてい

写真 - 1 床版上面の損傷状況

上記の理由から、床版の増厚を抑え、合成前の荷重を小さくすることが可能となる工場製作のプレキャスト PC 床版を用い、2 方向に PC 鋼材が配置された床版による全面打替えを行う補強方法が採用され補修・補強工事が行われた (写真 - 3)。

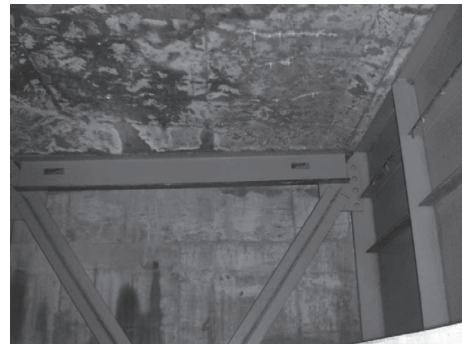
RC コンクリート床版は、0.1 ~ 0.2 mm 程度の亀甲状のひび割れが全体に発生している状況であり角欠けまでは至っていないが、支間中央付近から縦断勾配の低い位置については橋面からの水の影響と思われる漏水跡や遊離石灰も確認され、損傷状態としては劣化期にあるといえる状態であった (写真 - 2)。

写真 - 2 床版下面の損傷状況

- (1) ダム建設に伴う大型車交通量の増加に対する床版内配置鉄筋量の不足。
- (2) 滞水環境下に加え凍結防止材散布に伴うなかでの、凍結融解作用の繰返し
- (3) 弾性係数の値からアルカリ骨材反応の懸念

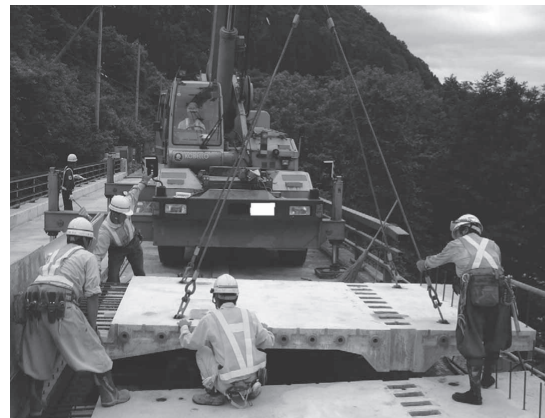
写真 - 3 床版の架設状況

床版取替え工事にあたっては、本橋の主桁構造が床版の合成を考慮した合成桁の構造であったため、施工中の主桁の横倒れ座沓や応力度を満足するように、バンドを設置かつ油圧ジャッキにより主桁中央部に圧縮応力を作用させながら施工を行い、無事に工事を完了させた。
