桁端部に割裂損傷が発生した ポストテンションPCT桁の調査・補修設計

中日本建設コンサルタント(株)
建設技術本部
加藤 幸男

2.2 割裂損傷の状況写真(平成22年2月17日撮影)

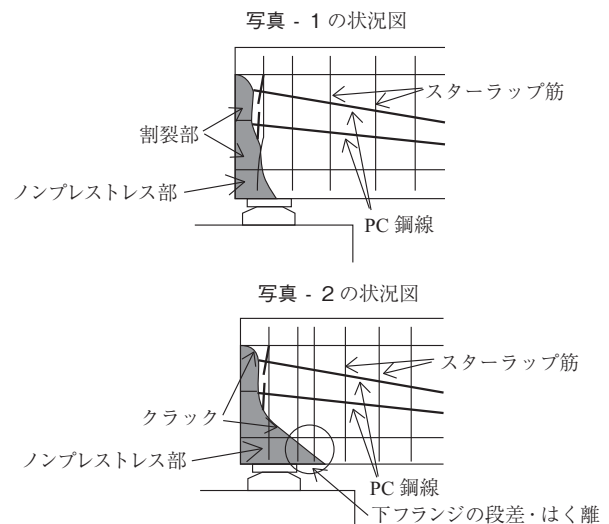
損傷した桁端部において確認された割裂損傷と下フランジ段差損傷の損傷箇所のイメージを図-1に示し、現地写真を写真-1, 2に示す。

図-1 損傷のイメージ

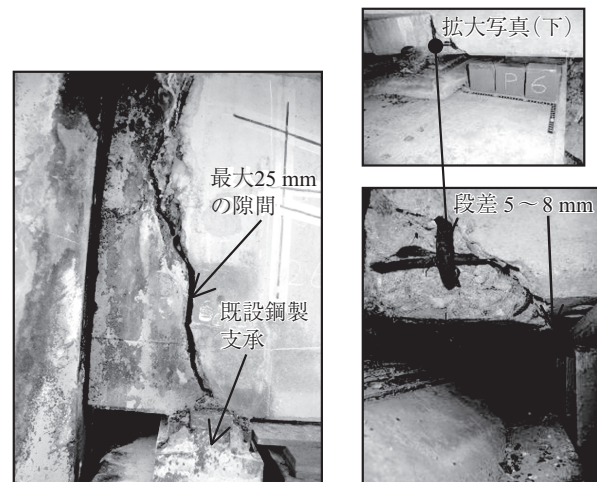
平成21年度工事として本橋の落橋防止システム設置工事が発注され、工事中足場を設置したところ、単純ポストテンションPCT桁(18 m)の桁端部で、端部漏水による主桁のPC鋼材定着部と鉄筋の腐食、端部後埋めコンクリートの剥離、既設鋼製支承の回転機能の劣化などが原因と推定される桁端部の割裂損傷が確認された。

写真-1 桁端部の割裂損傷

写真-2 下フランジの段差損傷

めくら目地箇所では舗装割れが発生しており、そこから浸透した雨水が主桁端部の PC 鋼線定着体および鉄筋を腐食させ、その腐食膨張が誘因と考えた。

後埋めコンクリート部に主桁と一体とさせるための定着鉄筋が配筋されていなかったことで、コンクリートがはく離し、PC 鋼線定着体を露出させたことが誘因と考えた。

桁端部の割裂損傷が確認された支点の鋼製支承は腐食が著しく、支承に要求される回転機能や水平可動機能が正常に働いていなかったことが誘因と考えた。

損傷部付近の健全部にて電磁波レーダ法により鉄筋探査をした結果、桁端部でのスターラップ間隔は平均 25 cm 程度で、B 活荷重載荷に伴いせん断応力に対して抵抗力が不足していると推定した。

PCT 桁端部の割裂損傷に対する補修方法として、端部横桁コンクリート巻立て工法を採用し、フラットジャッキ埋殺しによるゴム支承への取替え、横桁補強、沓座拡幅の補修詳細設計を実施した。図 - 3 に桁端部の支承取替えと横桁補強の略図を示し、写真 - 4 に工事完了後の写真を示す。

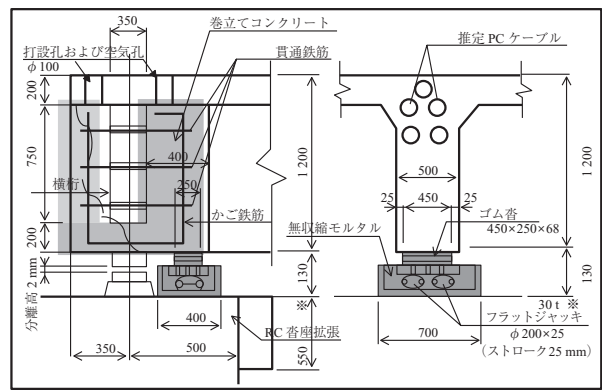
図 - 3 補修方法の略図
