## 浄水場内に設置された PC 桁に関する劣化調査

(株)ピーエス三菱 東京土木支店  
奥谷 祐介

本報告は、浄水場内に 1970 年代半ばに設置され 40 年近く経過した PC 桁にひび割れ等の損傷が著しく生じていたことから、その劣化原因を究明し対策を検討するために行った劣化調査に関するものである。

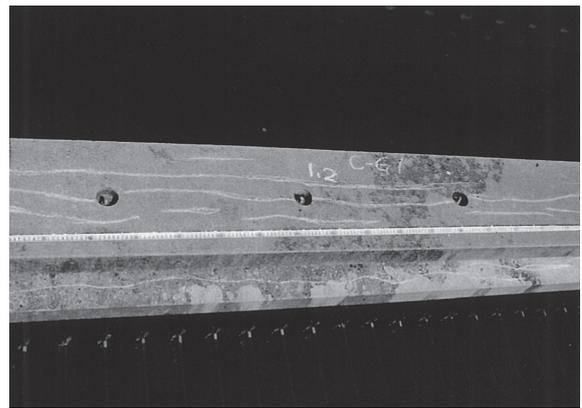
写真 - 1 桁フランジ上面

- ① 日照および雨水にさらされる桁上面および下フランジ上面にとくに多くの桁軸方向のひび割れが発生しており、ひび割れ幅は最大 2.0 mm 程度であった (写真 - 1)。
- ② 上下フランジとウェブとの付け根の部分に桁軸方向のひび割れが桁全長にわたって生じているものが多数あった。
- ③ 桁端部付近では、亀甲状のひび割れが生じているものが多数あった。
- ④ 桁内部の鉄筋および PC 鋼材の腐食による錆、錆汁等の発生はほとんど現れていなかったが、ウェブ側面

ASR により性能低下した構造物への対策は、ASR の進行を抑制するための表面処理、劣化部の除去および断面修復、耐荷力を向上させるための補強などが考えられる。しかし、補修・補強の工事費が膨大となることや、将来的な維持管理などを考慮し、対策方法としては、全ての PC 桁に対して架け替えを行うこととした。

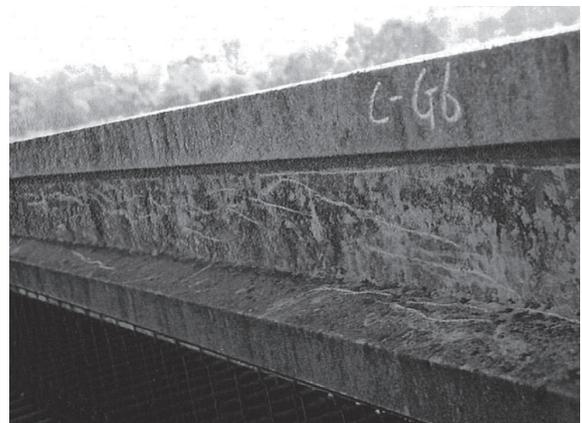
写真 - 2 桁ウェブ側面

に遊離石灰およびゲルの滲出によるものと思われる白色汚れが多く見られた (写真 - 2)。

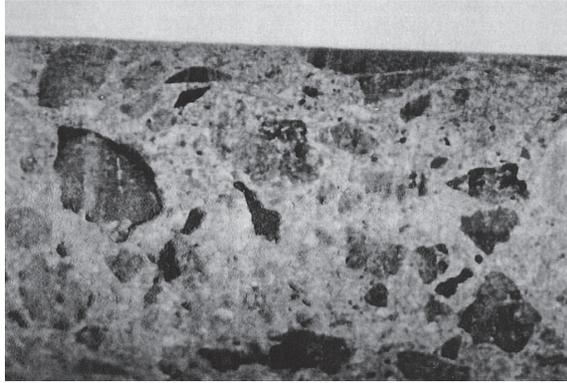
写真 - 3 コア表面

- ① 粗骨材に、割れ、反応環が見られた。
- ② コア中心部のひび割れにゲルまたはゲルと思われる白色、乳白色の物質が認められた（写真 - 3）。

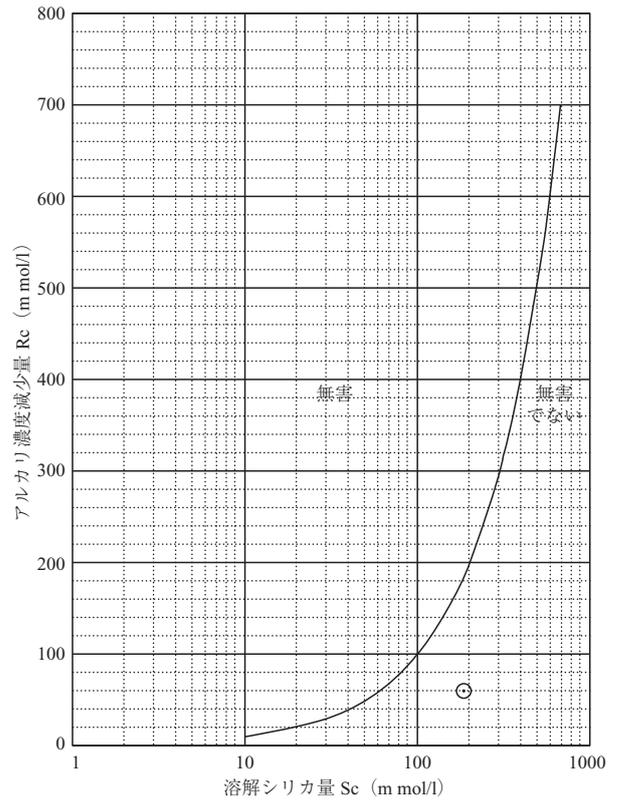
図 - 2 骨材の有害度判定

採取した 6 本のコアに対して骨材のアルカリシリカ反応性試験を実施した。有害度の判定図を（図 - 2）に示すが、試料中にアルカリ反応性の骨材が存在することが確認された。
