## アルカリ骨材反応に対する調査・診断 および補修工法

中日本建設コンサルタント(株)  
建設技術本部  
山本 高出

### 1. はじめに

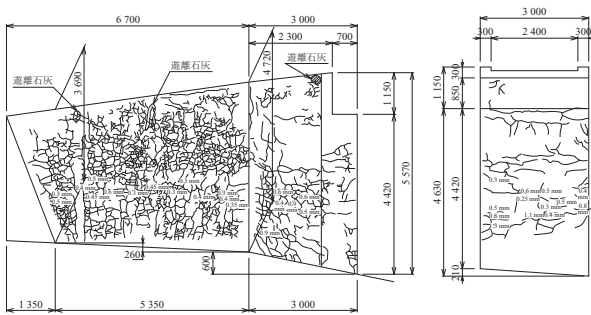
愛知県内にある跨道橋において、橋台・擁壁の表面に、図-1に示すようにほぼ全面にわたり亀甲状のひび割れが入っており、ところどころで遊離石灰の析出が見られた。また、ひび割れ幅は0.5mm前後で、大きいところでは1mmを超える箇所も見られた。これらの現況調査結果より、橋台・擁壁はアルカリ骨材反応（以下、「ASR」）の疑いがあると判断し、詳細調査を行い、その調査結果に基づいて補修工法の検討を行った。

図-1 損傷状況 (A1橋台, 擁壁)

以上の結果より、ASRによる劣化は今後も進行する可能性があるかと判断した。また、劣化進行状況としては、高密度の亀甲状のひび割れが発生しており、一部ゲルの滲出がみられる状態であること、亀甲状に発生したひび割れには幅1.0 mm以上のものが部分的に発生していることから、『コンクリート標準示方書〔維持管理編〕』の構造物の外観上のグレードと劣化の状態の関連より、“状態Ⅲ（加速期）”に相当するものと診断した。

損傷状況が“状態Ⅲ（加速期）”であるため、対策は、①点検強化、②補修、③修景を選定した。補修工法は、『アルカリ骨材反応対策小委員会報告書（土木学会）』に記載される劣化過程における補修・補強工法に基づいて、①ひび割れ注入工法、②表面含浸工法、③表面被覆工法を選定し、比較検討の結果、図-2に示すように表面含浸材には、「シラン系撥水材」、表面被覆材には、「高じん性セメント系複合材（塗布厚さ10 mm）」を採用した。

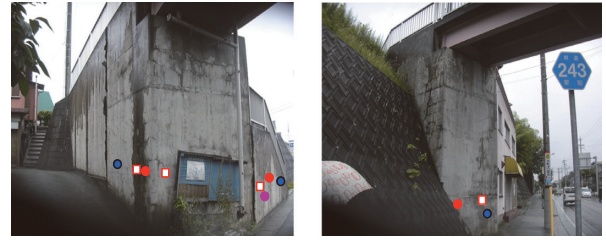
写真-1 調査内容および調査位置

(a) A1橋台 (b) A2橋台  
○：コア採取箇所 (●)：圧縮強度試験, 静弾性係数試験,  
●)：促進膨張試験 (●)：偏光顕微鏡観察  
□：はつり調査箇所

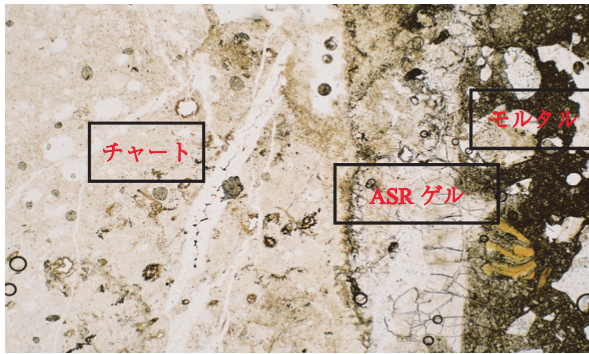
岩種の判定・構成割合の測定の結果、岩種はチャート (56%) および砂質岩ホルンフェルス (44%) であった。このため、構成割合の大きいチャートについて偏光顕微鏡観察を行った結果、多量の隠微品質な石英およびカルセドニーを含むアルカリシリカ反応性の岩石であることが確認された (写真-2)。

写真 - 2 チャートの偏光顕微鏡観察結果

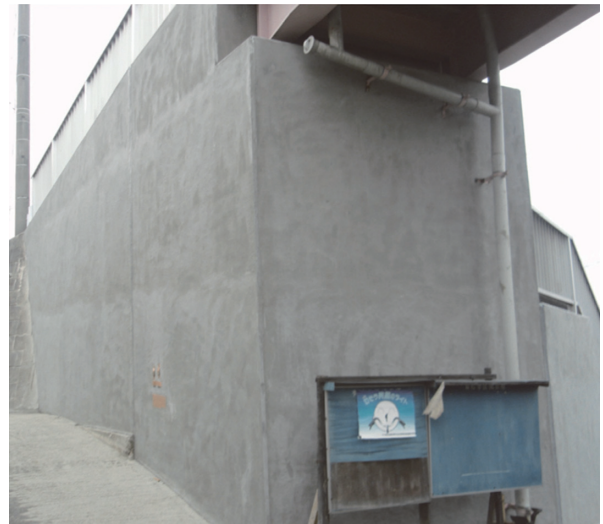
写真 - 3 補修後の状況（A1橋台）

写真-3に補修後の状況を示すが、今回提案した補修工法も表面からアルカリ骨材反応を抑制する工法であり、背面土砂からの水分供給を遮断できないため、今後の劣化の進行が懸念される。このため、補修後も定期的な点検が必要と考えられる。なお、背面土砂からの水分供給を少しでも低減するために、橋台・擁壁下端に水抜きパイプの設置を提案した。
