コンクリートゲルバー橋の 損傷調査と補強対策

九州建設コンサルタント(株)
福原 昌子

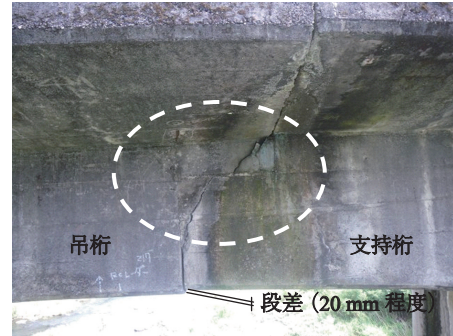
- ① 8 ヶ所あるゲルバーヒンジ部のうち G1 桁 1 ヶ所において、吊桁および支持桁の先端付近に幅 10 mm 程度のひび割れが発生している（写真 - 1）。
- ② 吊桁下面は、支持桁から約 20mm の段差がある（写真 - 1）。
- ③ 主桁は支間中央付近のウェブ下面に部材軸方向の幅 1 ～ 3 mm のひび割れが約 50 ～ 70 cm 間隔に発生している。
- ④ 中間床版下面には幅 0.2 ～ 0.3 mm の二方向のひび割れが発生している。

写真 - 1 ゲルバーヒンジ部の損傷

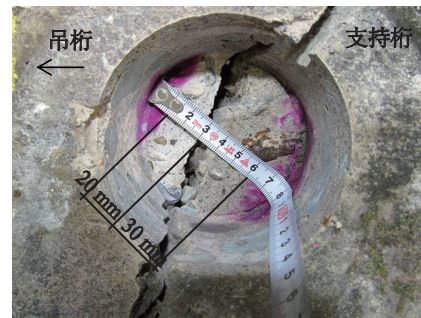
- ① 支持桁のひび割れ部のコンクリートコアを採取し、ひび割れからの中性化深さを測定した。ひび割れからの中性化深さは 20 ～ 30 mm であった（写真 - 2）。

写真 - 2 支持桁ひび割れ部コア削孔後

- ② ひび割れが発生している支持桁外面の健全部においてもコンクリートコアを採取し、中性化深さを測定した。健全部の中性化深さは約 28 mm であった。
- ③ 健全部の中性化深さを基にした \sqrt{t} 則による中性化進行予測では、ひび割れ部の現在の中性化深さまでには 30 ～ 60 年程度が経過したものと推測された。

この結果、ひび割れは建設当初に近い時期に発生したものであり、隅切り部の拡幅によって大型車の通行が容易になり、周辺に工場が建設された時期（本調査より 10 年前）

よりかなり前であることから車両の大型化に起因した損傷ではないものと推定した。

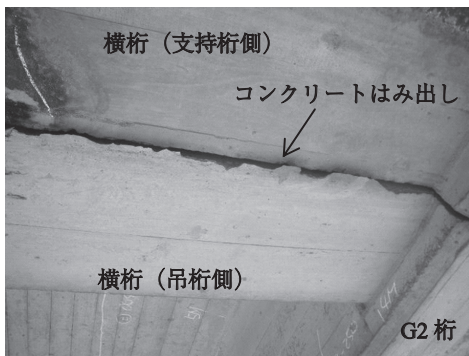
桁下の段差は以下の状況から判断して、支持桁の施工後に施工した吊桁側の支保工の沈下により発生したものと推定される。

- ① 主桁および横桁の全体にわたり段差が発生し、各部位での段差量および段差方向は一様である。このことからG1桁のみに発生しているひび割れと段差の直接的な関係はないものと推測される（写真 - 3）。

写真 - 3 ゲルバーヒンジ部桁下

- ② 路面や高欄等には段差は発生していない。また、段差の補修跡もないことから供用開始後に発生した段差ではないものと考えられる。
- ③ G2桁の支持桁下面に段差調整用のモルタルがあと施工されていた。供用開始後の足場設置は大掛かりな工事であり、他の部位に補修跡が無いことから建設当初に段差の目隠しのために部分補修されたものと考えられる。
- ④ 吊桁側の横桁下面に支持桁側へコンクリートのはみ出しが見られる（写真 - 3）。本橋は渡河橋で桁下高は約15mあり、必要な耐力を要した支保工の施工ができずに支保工が沈下したものと推測される。建設当時は人力施工でありコンクリート打設に時間を必要とするため数回の打設に分割した可能性が高い。このため支保工の耐力が十分でなく、長期にわたる打設期間中に支保工が沈下し支持桁側の型枠に隙間が生じた結果、コンクリートがはみ出したものと思われる。

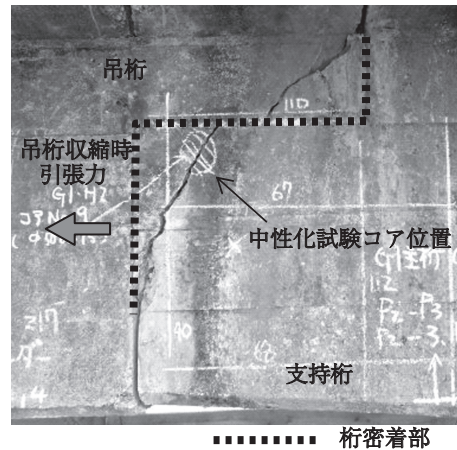
ひび割れは、以下の状況から判断して、支承の可動機能および桁間伸縮目地の機能が確保されていない構造に、吊桁コンクリートの収縮の影響による引張力が作用し、発生したものと推定される（写真 - 4）。

- ① ひび割れの方向から、水平方向に部材引張力が作用したものと推測される。
- ② ひび割れ発生時期が建設当初と推定されることから、水平方向に作用する力には吊桁コンクリートの収縮によるものが考えられる。

写真 - 4 ゲルバーヒンジ部ひび割れ状況

- ③ ひび割れブロックにおいて、ひび割れ面以外の面と対面の吊桁または支持桁面が密着している（写真 - 4 破線部）。吊桁と支持桁に隙間がある範囲にはひび割れは発生していない。また、他のゲルバーヒンジ部は吊桁と支持桁に隙間があり、写真 - 1 のようなひび割れは見られない。このことから桁移動に対する構造的欠陥が考えられる。
- ④ 吊桁と支持桁の密着は目地の施工不良と支保工の沈下による影響が考えられる。

復元設計による現橋耐力は9t相当であるのに対し、通行車両は25t相当である。本橋は幅員が4.5mと1車線であることから補強設計における目標供用活荷重は実荷重相当であるA活荷重レーン載荷とした。補強対策工法は構造的および経済性などを比較検討した結果、主桁はゲルバーヒンジ部の連続化と主桁鋼板接着工法、床版は炭素繊維シート接着工法を選定した。
