火災による損傷を受けた PC 橋の性能評価および補修 Assessment and Repair of a Fire-Damaged Pre-stressed Concrete Bridge

火災を受けた PC 橋の補修および性能評価に関する研究事例は少なく、それらを適切に評価する指針に乏しいのが現状である。本文は 2011 年 4 月に火災によって損傷を受けた PC 橋の調査、性能評価および補修に用いられた手法を検証するものである。火災による損傷を受けた橋梁の試験、性能評価および補修に関する理解を深めることが本文の主眼である。

キーワード：火災による損傷, PC 橋, 調査および補修, 性能評価, ディーンズブルック高架橋

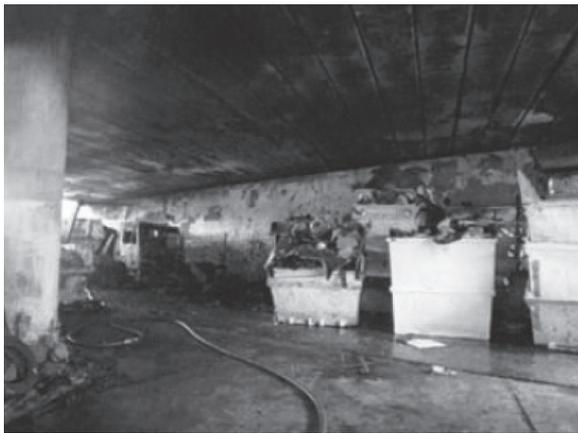
図 - 2 火災直後の状況

本橋の火災が最初に報告されたのは、2011年4月15日（金）4:12であった。火災は放火により引き起こされ、廃棄物置場が中心となっていた。火災は、無数の廃棄物収集容器や廃棄物処理車が置いてある橋梁下にある近くの廃棄物収集関連施設まで広がった。廃棄物収集容器は3段積にされていた。廃棄物収集容器が橋梁下面近くにあったことは、橋梁の材料損傷に繋がった（図 - 2）。

ロンドン消防隊は、廃棄物置場のガスボンベの爆発防止に専念した。優先順位がガスボンベの温度上昇を避けることにあったため、橋梁直下の火はそのままにされ、橋は長時間、温度上昇する状態に置かれ、温度は800℃程度に達したと推定される。火災発生後、およそ3時間で橋梁下面からのコンクリート片のはく落が確認された。

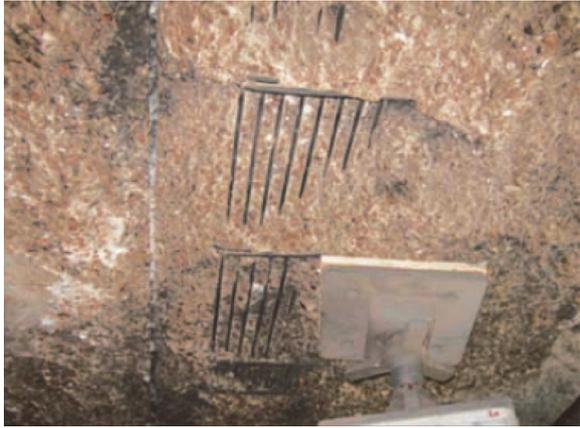
図 - 3 露出した鉄筋

初期の目視検査およびハンマーによる打撃テストから、損傷は南側の径間のほぼ全幅にかざられることが分かった。橋梁の下面に生じた火災による典型的な損傷事例を示す（図 - 3, 4）。PC鋼材は露出し、広範囲のコンクリートのはく落が見られる。多くの場合、相当な長さの桁の隅角部がはく落して周囲の鉄筋とPC鋼材が露出している。

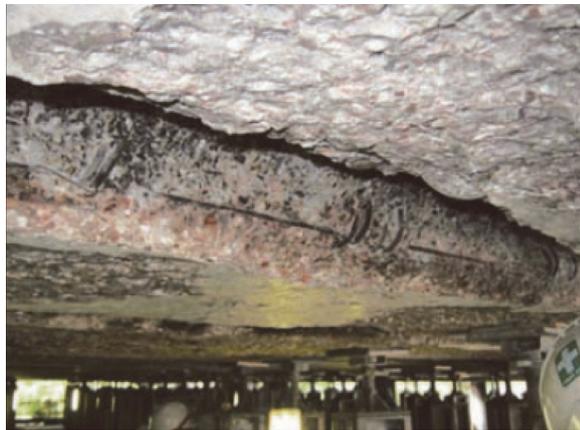
図 - 4 下面のはく離と隅角部の脱落

れた損傷の兆候を確認した。コンクリートは骨材、中空部でピンク色に変色し、骨材上を水平に微細なクラックが発生しており、図 - 4 で示されるように、いくつかの桁の隅角部がはく落していた。

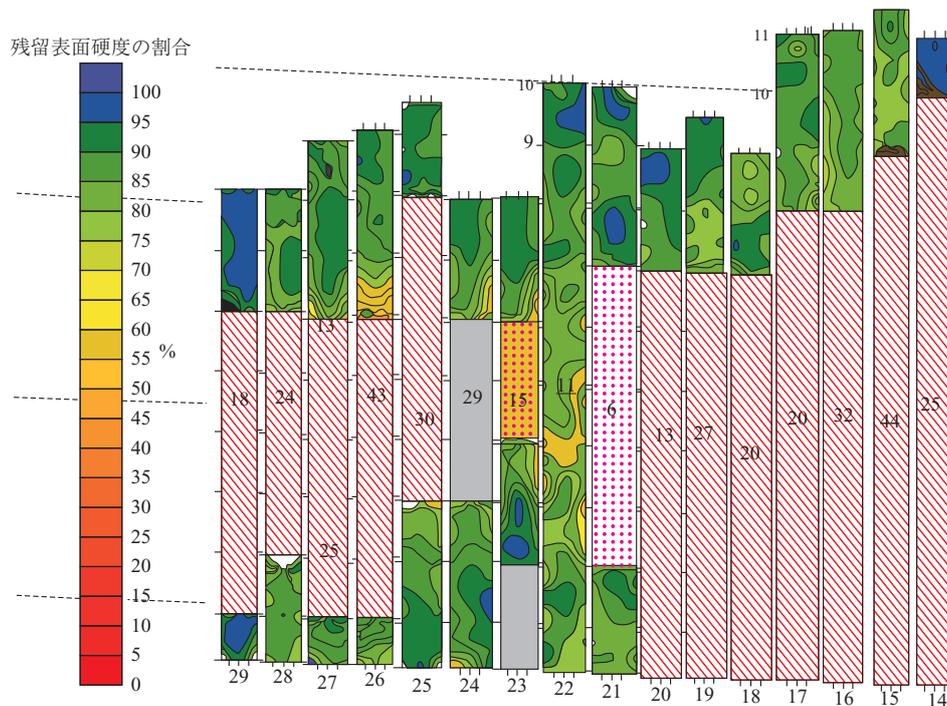
図 - 5 シュミットハンマー試験結果の解釈

シュミットハンマー試験により、火災による影響を受けている場所を識別し、図 - 5 に示すような分かり易い方法で結果を示すことができた。

試験ではまたコンクリート表面における火災の影響が目視や打音検査によって推測した範囲よりも広範囲にわたっていることが明らかになった。一番深刻な損傷を受けたと判断されたので、火災を受けた構造に必要な適切な性能を分析するために詳細な材料検査を実施した。

(ハッチ部の破碎、損傷を受けていない桁との相対的な表面硬度の割合を示す)

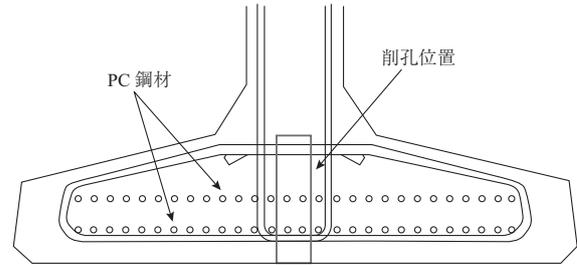
図 - 6 下フランジ内のコンクリート削孔位置

ったが、鋼材を切断することは残存強度を減らすこととなる。コア削孔は橋梁への過度な損傷をさけつつ十分な材料データを入手できるように計画した。鋼材を極力切断しないために $\phi 50 \times 200$ のコアを選択した。図 - 6 に示すように、数本の PC 鋼材を切断し、桁のウェブに向かって垂直に 4 体のコアを採取した。試料の採取は、とくに損傷が厳しかった箇所で行った。深い位置の試料では岩石学的評価、薄片の岩石学的顕微鏡試験、圧縮強度、塩化物含有量、中性化深さ、PH 値を測定した。さらに、上段の鋼材を切断しないですむ 80 mm より浅いコアを岩石学的評価、塩化物含有量、中性化深さ、PH 値を取得するために損傷した各桁から採取した。

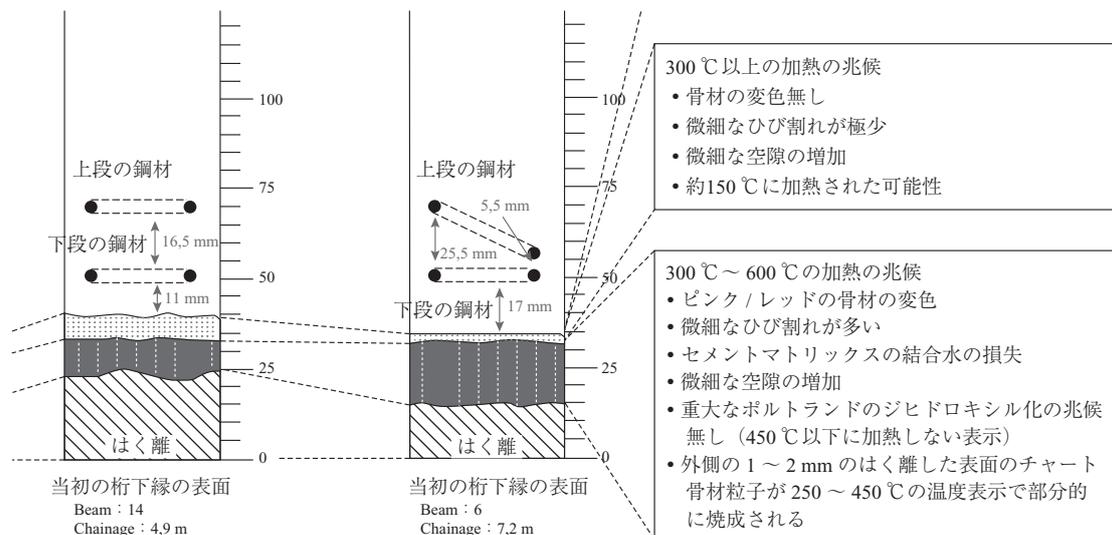
図 - 7 標準的な岩石学的試験結果

岩石学的試験からの結果により、ある場所では桁の表面が 600℃ 以上の温度にさらされていた。さらに、桁の大部分で張出し床版部は 300℃ 以上にさらされていた。これにもかかわらず、図 - 7 に示す岩石学的分析では、熱浸透が最初に初期外観検査で懸念された深さよりも深くはなかった。CIB W14 に提案されているように、変色の一群が最大 20 mm 厚となっており、はく離していない箇所では、熱が桁の表面近くで残存しコンクリートを損傷させることが論証されている。これははく離していないコンクリートが PC 鋼材の位置において急激な温度上昇から保護するために十分な断熱を行っていたことを示している。

岩石学的試験では火災の到達温度に上限があり、脆弱なコンクリートであっても鉄筋を火災から守るための保護層として作用することを示している。また、岩石学的試験結果をコンクリート損傷と同じくらいプレストレスロスの予測にうまく使用できるように、試験の位置を選択する必要があった。

PC 鋼材の残存プレストレスは、直接的な測定と岩石学的顕微鏡試験の結果を基に PC 鋼材の受熱温度を評価することで得たプレストレスのロスの間接的な測定とを合わせて推定された。図 - 7 に示す試験結果は、かぶり確保できる場合は 50mm あれば 100°C を超える PC 鋼材の加熱を避けるのに十分であることを示している。TR68 は、この程度の温度ではプレストレスの $10\sim 15\%$ の損失と強度のごくわずかな損失を引き起こすことが示されており、これは試験の結果と良く相関している。
