PC ポストテンション T 桁橋の 点検と診断

(株) シビル・デザイン・ツーワン
保全部 井川 敏 満

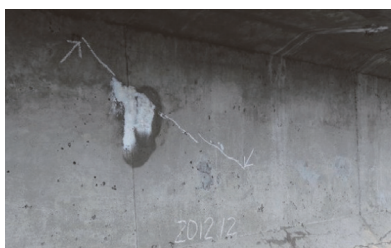
主桁ウェブに最大幅0.3mmの斜めひび割れが見られた。ひび割れは、桁端部からおおよそ支間1/3までの範囲で多く発生していた。角度は約30度～40度であり、いずれも支間中央に向けて上フランジより下向き斜め方向であった。また、ひび割れには、著しい白色析出物やうきを伴っているものも見られた（写真-1）。

写真-1 ウェブ側面のひび割れ

以上より、ひび割れの原因としてASRが考えられた。なお、ASRのほか、ダクト内部のグラウト充填不足も否定できないが、支間中央付近に多く見られることから可能性は低いと考えた。

以上のひび割れ発生原因とその劣化状況より、劣化は加速期にあるものと推測、PCケーブルが腐食している可能性もあることから、耐荷力に影響を及ぼしているものと考えられた。

PCケーブルの腐食の可能性をふまえ、必要な構造性能を失っていないか載荷試験による確認を行う。なお、試験の結果、構造性能を満足しない場合は、外ケーブル工法や鋼板・FRP接着工法などで補強する。

現状の劣化を抑制するために、①浸透水防止のための橋面防水工、②ASRに対し、水分・アルカリ成分の供給遮断のための地覆遊間の止水工（シール材の補修）と桁の表面被覆工、③ひび割れに対する劣化因子の侵入防止のためのひび割れ注入工、が対策として必要である。なお、橋面防水施工の際は、PCケーブル定着部の状況を確認し、異常が確認された場合は、PC鋼材突出防止対策を含めた定着部の補修も合せて行う必要がある。

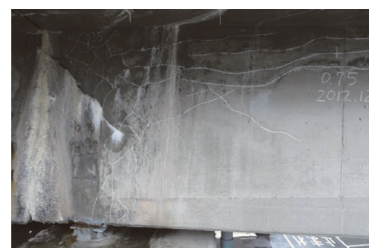
外桁外側の支点周辺に亀甲状および斜めひび割れが見られた。とくに斜めひび割れは、ウェブの上フランジとの付け根付近に多く見られ、幅も1mm前後と大きく、白色析出物も部分的に伴っていた（写真-4）。なお、下フランジ付近には、ひび割れが少ないことが特徴としてあげられる。

写真-4 支点周辺のひび割れ

以上より、原因としてASRによるひび割れが支点周辺のプレストレス力や支点反力による応力の拡散により複雑な形状となって顕在化したものとする。なお、ポストテンション桁のため、耐荷力に与える影響は小さいと考える。
