PC ロックシェッドのひび割れ原因調査

(株) 建設技術センター
松村 勉

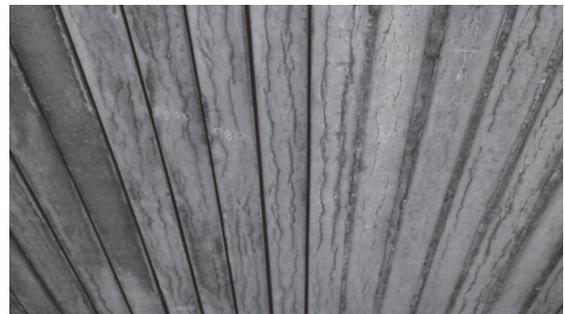
写真 - 1 PC 桁のひび割れ

PC桁軸方向に $w = 0.3 \sim 0.5\text{ mm}$ のひび割れが各桁に2～3本連続して発生していた。ひび割れからは錆汁が発生しておらず、また打音検査の結果、コンクリートに大きなうきは確認されなかった。

PC 桁は、写真 - 4 に示すように骨材周りに反応リングが観察されたため、ASR によるひび割れと判断された。

これは、PC 桁製作工場で使用した粗骨材に反応性骨材が含まれていたものと結論付けた。

PC 桁：PC 桁のかぶり ($d = 25 \text{ mm}$) が薄いため、今後はひび割れから飛来塩分がさらに浸透し易くなるので、予防保全として塩分浸透を抑制する表面被覆工が必要と考えた。

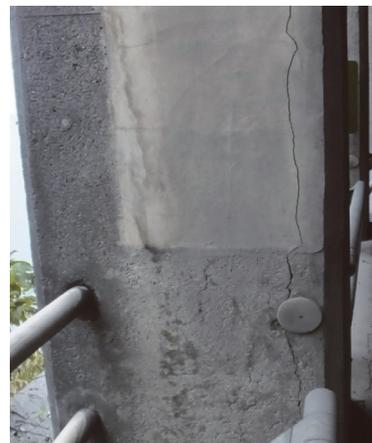
写真 - 2 橋脚のひび割れ

表面被覆工が施された $800\text{ mm} \times 800\text{ mm}$ の柱の隅角部に、鉛直方向に伸びる $w = 1.0 \sim 1.5\text{ mm}$ の大きなひび

割れが1～2本発生していた。ひび割れからは錆汁は発生していなかったが、打音検査の結果ひび割れに沿ってうきを確認された。

橋脚の柱部に発生していたひび割れは、図 - 2 に示すように、表面被覆工が施されるまでに浸透した塩分がその後のコンクリート内部への拡散により鉄筋位置まで到達して、鉄筋腐食限界濃度 1.2 kg/m^3 を超えて鉄筋腐食が始まった塩害と判定した。

PC 桁の ASR は築 40 年以上経過しているため、残存膨張はほぼ終息しているものと推定されたが、橋脚の塩害は、表面被覆工以降塩分浸透が遮断されているため、封じ込められた高濃度の塩分が拡散することにより、今後さらに塩害による鉄筋腐食が進行すると推定された。

橋脚：すでに鉄筋腐食限界濃度以上の多量の塩分が封じ込められているため、塩害の進行を抑制するため電気防食が有効と考えられたが、柱の耐震性・耐荷性の補強対策を含めた総合的なマネジメントにより決定するものとした。

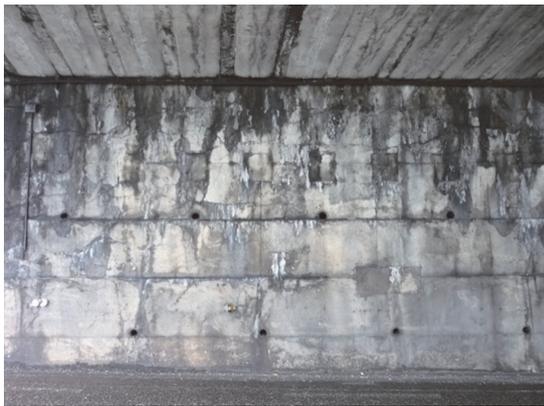
写真 - 3 橋台のひび割れ

橋台壁面に $w = 2.0 \sim 3.0 \text{ mm}$ の変色した滲出物を伴う亀甲状のひび割れが発生しており、明らかにアルカリ骨材反応（以下 ASR と表記）であると推定された。

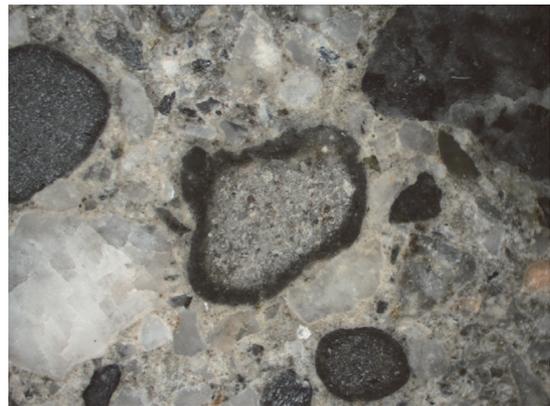
写真 - 4 ASRの反応リング

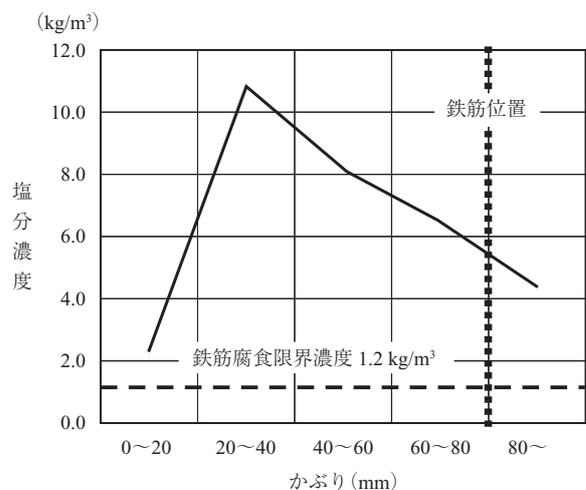
図 - 2 橋脚の塩分濃度分布図
