ロックシェッドの変状調査事例の紹介

応用地質 株式会社 東北支社
鶴原 敬久

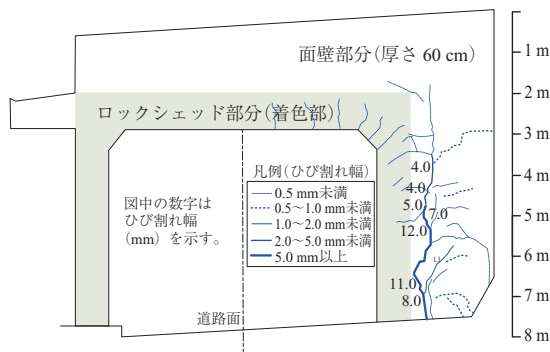
図 - 1 変状状況

主要なひび割れは坑門右側（山側）の鉛直方向に伸びるひび割れであり、最大で 12 mm 開口していた。また、その鉛直方向のひび割れの周辺に多数のひび割れが分布していた。図 - 1 にはロックシェッドの本体の部分を着色しているが、ロックシェッドの右肩位置にもロックシェッドの中心から放射状の方向に分布するひび割れが認められた。

図 - 1 に示したように、坑門右側に鉛直方向に分布するひび割れは坑門の主筋方向と対応することから、アルカリ骨材反応も一要因として考えられた。しかし、開口幅が

最大で 12 mm と大きく、山側（坑門工の右側）に隣接する擁壁下部にもひび割れが認められたことから、面壁右下の地盤沈下がひび割れ発生の主要因と考えられた。

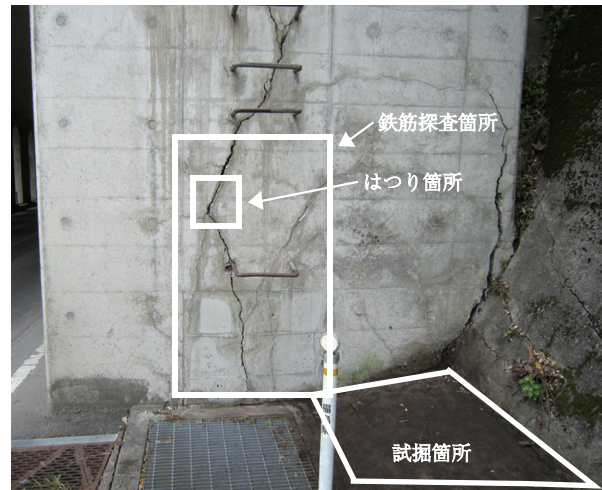
写真 - 1 詳細調査箇所

そこで、面壁と地山の接触状況を確認するため、試掘調査を実施した。また、鉛直ひび割れの開口幅が 12 mm と大きく鉄筋の破断や腐食が懸念されることから、鉛直ひび割れ部分でコンクリートのはつり調査を実施した。はつり調査箇所では、鉄筋の破断の有無、腐食状況の確認と中性化深さの測定を行った。詳細調査箇所を写真 - 1 に示す。開口ひび割れ箇所の下方には集水桝が、面壁の山側には擁壁があるため、試掘箇所は集水桝と擁壁の間で実施した。

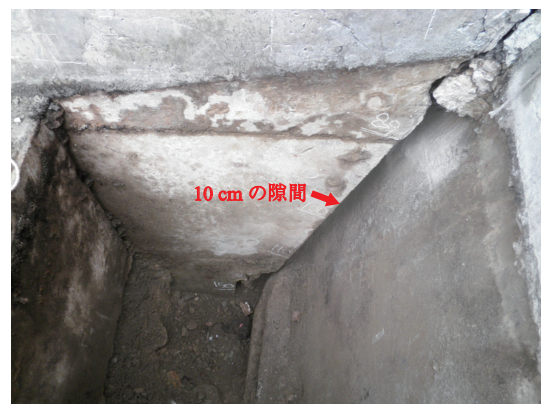
写真 - 2 試掘調査結果

面壁の山側脚部を深さ 1.5 m まで試掘した。試掘の結果、面壁の山側部分は地山と 10 cm 程度の隙間が確認された。この部分は写真 - 2 に示したように若干斜めになっていることから、面壁の山側と接する部分では、面壁の鉛直方向と側方の反力が十分に取れていない状況が分かった。

ひび割れ部分で一部の鉄筋が破断しており、長期的には鉄筋腐食に伴う劣化の進行が懸念される。したがって、鉄筋腐食を抑制するためにひび割れ補修工を提案した。また、地山、面壁の変形が今後発生しないように、地質調査と空洞充填工および地盤補強工を提案した。

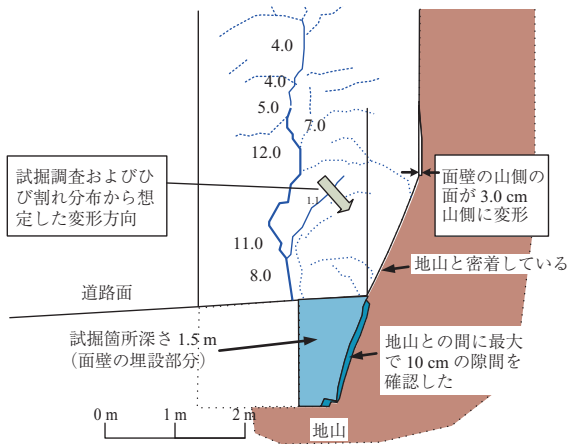
図 - 2 詳細調査結果の総括図

試掘箇所の上方で路面から 1 ~ 2 m の高さの位置では面

壁と地山の間に隙間が確認された。

ロックシェッドの内空の形状を測量で調べたところ、天端および側壁は健全部分と比較して変形しておらずおおむね水平、鉛直の形状を示していた。このようにロックシェッドが変形していないことが確認されたことから、面壁と地山の隙間は、山側の地山が水平移動あるいは沈下したことにより発生したと判断した。ただし、隙間が発生した部分は山側に位置することから、水平変位は発生しにくい地形状況にあった。また、地形図から、対象箇所は谷部に位置することが判った。以上を総合的に考察し、面壁部分は相対的に軟質な地質部分に施工された可能性が高く、地下水浸透や、圧密減少などにより地盤の沈下が発生し隙間が生じたものと想定した。面壁は、地山成形後に現場でコンクリートを打設して施工されたものであることから、地山と面壁の隙間は施工後に発生したと考えられ、地山の沈下に伴って面壁の自重により面壁が地山方向に変形してひび割れが生じたものと推定した。

今回の調査は、変状の現況と原因把握を目的として実施した。その結果、ひび割れの発生原因は面壁周辺の地質的な要因により、地山が沈下方向に変形した可能性が高いことが判った。対策工を検討するためには面壁周辺の地質状況を把握する必要があると判断し、地質調査の追加実施を提案した。

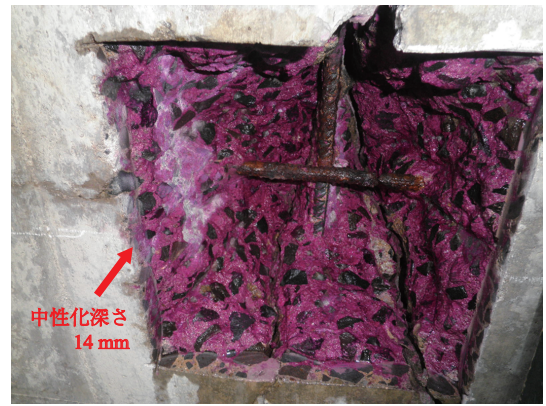
写真 - 3 はつり調査および中性化深さ調査結果

はつり箇所では、ひび割れと鉄筋の状況を把握し、合わせて中性化の状況を調べた。はつり調査結果を写真 - 3 に示す。

水平方向の鉄筋がひび割れと交差する箇所では破断している状況が確認された。ただし、鉄筋の腐食は目視ではほとんど確認できなかった。

中性化深さの平均値はコンクリートの表面から 14mm となっており、鉄筋に有害な深さに至っていないことが判

った。また、ひび割れ付近に着目すると、ひび割れ面は中性化しているものの、ひび割れ周辺はほとんど中性化していなかった。
