橋梁再補修時の履歴管理の 重要性について

日本サミコン(株) 補修事業部
石澤 英俊

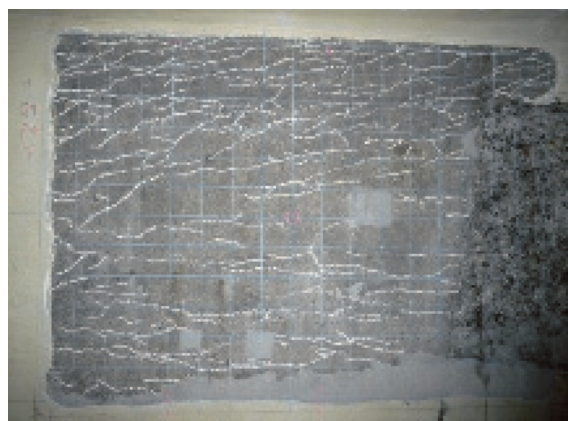
足場を架設後、塩害による主桁の損傷程度を目視と打音による確認を行ない、当初設計では計画されていない断面修復工が変更で発生する旨を発注者に報告し工事の施工を開始した。外ケーブルの定着装置を桁端部に設置するために、コンクリート桁に施されていた既設保護塗装をウォータージェットにて除去したところ橋軸方向に多数のひび割れがあることが発見された（写真 - 1、図 - 1）。

写真 - 1 主桁ひび割れ状況

試験の結果、ひび割れの原因はアルカリ骨材反応によるものと判定され、ひび割れは断続的に内部まで多数のひび割れが入っていることが判明した。しかし、ひび割れ発生個所の確認は桁端部（外ケーブル定着部）でしか実施されていなかったため、G4 桁中央部分においてもひび割れ調査を実施することとなった。PC 桁中央部は下縁（下フランジ）にプレストレスによる圧縮応力が作用しているため、とくに下フランジを対象に既設塗膜を除去後、目視によりコンクリート面の確認を行った。

- ① 現状の PC 鋼より線・鉄筋損傷状況を考慮し、G3 桁・G4 桁下フランジ部全面に対し断面修復を行う

- i : 腐食したスターラップ鉄筋の補強を行った。
- ii : 鉄筋防錆材は塩分含有量が $1.56 \sim 7.973 \text{ kg/m}^3$ と高いので塩分吸着剤入り（RJ1）を使用した。
- iii : 断面修復施工時に桁の応力低下を考慮し一度に桁全面をハツらずに、互い違いに、横桁間でブロック割りとして施工することとした。

② PC 桁の補強として、PC 鋼より線の破断分の補強（G4 桁）は炭素繊維シート（ 300 g/m^2 目付×4 層）にて補うこととした。下フランジ部の断面保持を目的として（アルカリ骨材反応による膨張抑制）、炭素繊維シート（ $200 \text{ g 目付/m}^2 \times 1$ 層）を巻き立てることとした。

③ 外ケーブルの緊張力の変更を行った。仮に、現状よりも劣化が進行（G4 桁の 1 本分以上の破断が進行）した場合に、上記炭素繊維シートの補強では補強量が不足することとなり、急激な落橋に至る可能性があると考え、炭素繊維シートとは補強機構の違う外ケーブルでも補強し落橋を防止することとした。緊張力は当初緊張力（ $0.6 \sigma_{pu} = 1116 \text{ N/mm}^2 \rightarrow 1574 \text{ N/本}$ ）から（ $0.3 \sigma_{pu} = 558 \text{ N/mm}^2 \rightarrow 787 \text{ N/本}$ ）とした。この緊張量は G4 桁 PC 鋼より線 1.6 本分破断状態でも安全が確保できる値である。

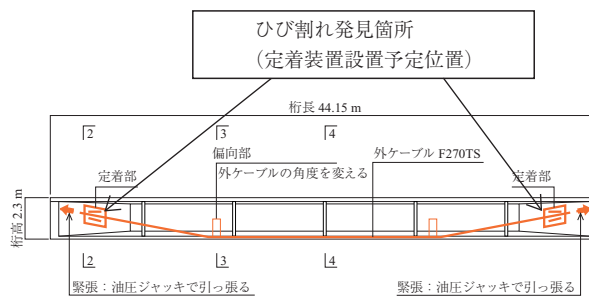
図 - 1 ひび割れ発見箇所位置図

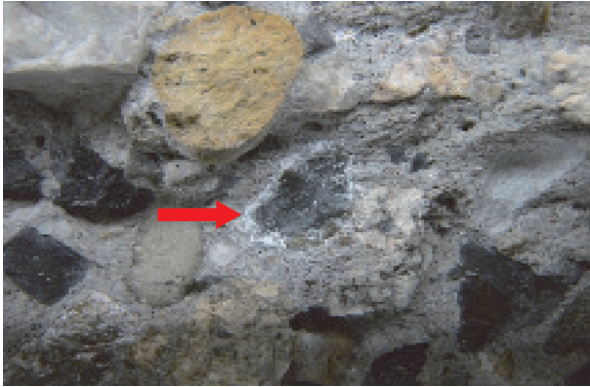
ンクリート片に認められた析出物は、走査型電子顕微鏡による形態、エネルギー分散型X線分析による組成から、アルカリ骨材反応による反応生成物と判明した（写真 - 2）。

写真 - 2 骨材周辺の白色析出物
