## 橋梁点検時に損傷が認められた ゴム支承に関する一考察

大鐘測量設計(株)  
秋山 暉

そのうちの 1 橋についてはゴム支承のサイドブロックの落下という顕著な損傷が認められたので、安全性の確認と補修・補強の観点から詳細調査が必要である。詳細調査は今後の予定だが、現時点での損傷原因の推定と対策についての私見を述べる。

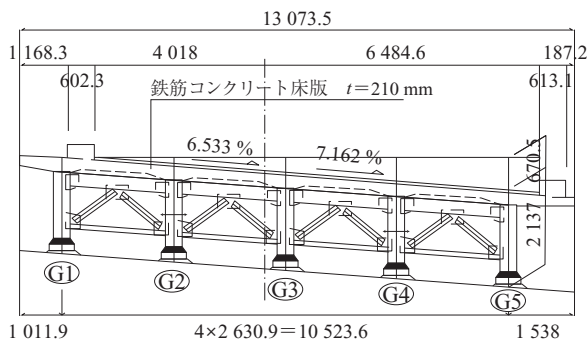
図 - 1 橋梁断面図

本橋が架設されている道路は山間部を走る幹線道路で山肌に沿って張り付いた道路が溪谷を跨ぐ位置に橋梁が設置されている。竣工は平成 13 年で橋長約 25 m、有効幅員は約 10 m の 5 主桁単純非合成鋼桁橋である (図 - 1)。

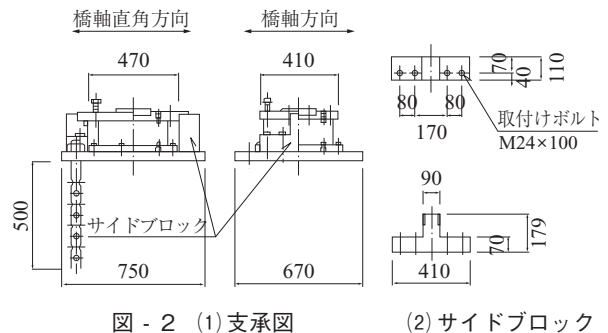
図 - 2 (1) 支承図

5 主桁の固定支承のうち、谷側の 2 つの主桁 G4、5 に

おいて谷側のサイドブロックが取付けボルトの根元で破断し落下していた (図 - 2、写真 - 1)。

(2) サイドブロック

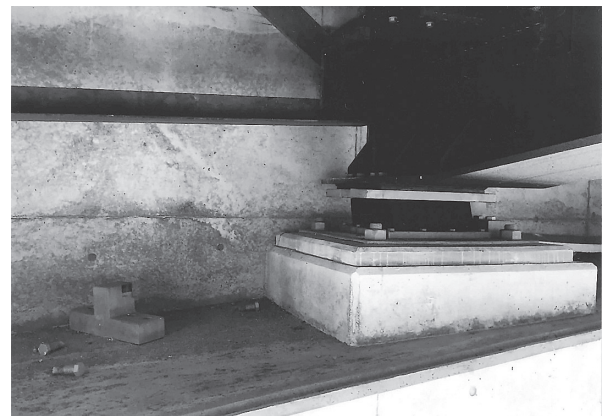
写真 - 1 サイドブロックのボルト破断

またゴム本体はひし形に残留変形しており、上沓が 8 mm 程橋軸直角方向谷側にズレていた。

サイドブロックの設計においては地震時応力を考慮してせん断および曲げに対する設計がなされていた。しかも本橋竣工から現在まで大きな地震を受けてはいないにもかかわらず取付けボルトの破断に至ったのには次にあげる原因が複合的に作用したものと考えられる。

- (1) 本橋は、縦断勾配約 11 %、横断勾配約 7 % であり建設当初から自重による橋軸直角方向力が作用していたことで、ゴム支承の残留変形が同方向に 8 mm 程度ズレたと考えられること
- (2) 5 主桁のおおのに設置時の誤差があり、ゴム支承とサイドブロックとの接触力がすべての支承で均一とはならず 1 つの支承に集中した可能性があること
- (3) A ボルトのピーチマークの数が十数本であることや竣工から破断までのあいだ大きな地震を受けたことが無いことを考慮すると、荷重としては年間の温度変化等の荷重変動や過載荷車両の通過などによってゴム支承が変形し、取付けボルトのひび割れを助長したものと推察されること
- (4) 破断した断面には錆が付着しており、錆が亀裂の引き金になった可能性があると同時に破断が最近のものではないことを表していること

- (5) ボルトの締付け力は必ずしも均一ではなく、また長期間繰返し振動を受けていると緩みなどが生じ、荷重を均一には受けられなくなり順番に破断に至った可能性があること

サイドブロックはレベル 1 地震動に対しては上部構造の水平移動を制限し伸縮継手を破壊させないためのジョイントプロテクターとしての機能が要求されており、常時においての破断はぜひとも避けなければならない。

そのためゴム支承においては施工上の課題や荷重条件に対する挙動等、不確定な項目が多いことを考慮して十分余裕のある設計を心がける必要がある。

支承本体の設計もさることながらサイドブロックの設計は、① 橋軸直角方向力が必ずしも均一に作用しないこと、② 設置誤差やボルトの締付け力、使用経過に伴う緩みや腐食などがサイドブロック取付けボルトの破断を引き起こす可能性があること、③ この種のボルトの取り換えは多くの困難さを伴うといったことなどからきわめて重要であるといえる。

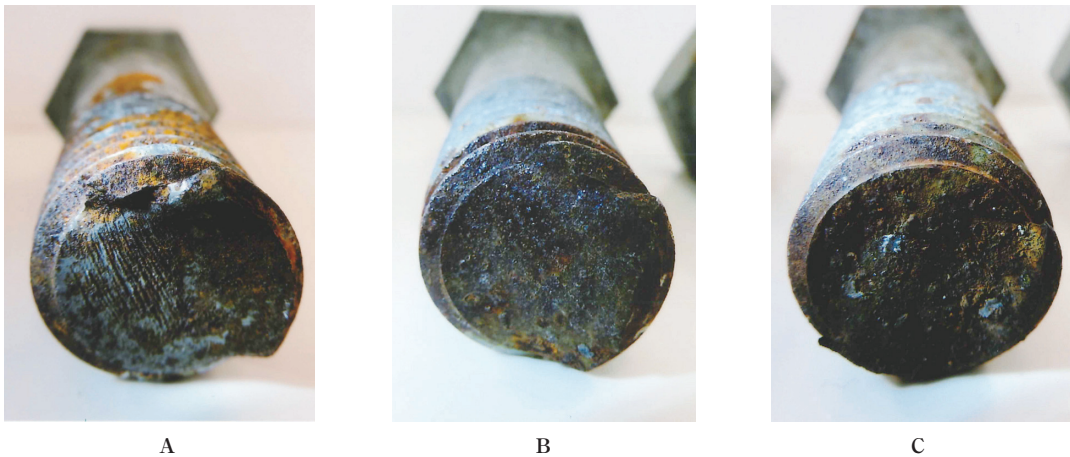
もっとも谷側の G5 桁の支承について 4 本のうち 3 本の破断ボルトが採取できたので詳細に破断面を観察し、以下の結果を得た (写真 - 2)。

A ボルトでは断面の 1/2 に疲労破壊の特徴的な模様である多数のビーチマーク (貝殻模様) が観察され、残りの 1/2 は引きちぎられた脆性的な破断面が観察された。

B ボルトはビーチマークは明確ではないが繰返しを受けたと思われる 1/3 程度の平らな面と脆性的な破断面が、さらに C ボルトでは脆性的破断面だけが観察された。

サイドブロックが取付けボルトの根元で破断し、しかもボルトの破断面にそれぞれの特徴があることからボルトの破断は次のような順序で進行したものと考えられる。

何らかの荷重作用によって A ボルトに亀裂が入り、この荷重作用が繰返され疲労による亀裂が進行して破断に

写真 - 2 ボルト破断面

至り、続いて B ボルトに負荷がかかり A ボルトに比べれば少ない繰返しで破断し、C ボルトではほとんど荷重に耐えられずに破断した。これら一連の破断の様子がボルト断面の観察から推測された。
