PC 橋のメンテナンスの省力化・効率化に向けて

— 中村管内橋梁補修工事・一般国道 423 号橋梁等施設点検付補修工事 —

梶原 勉*1・田村 誠一*2

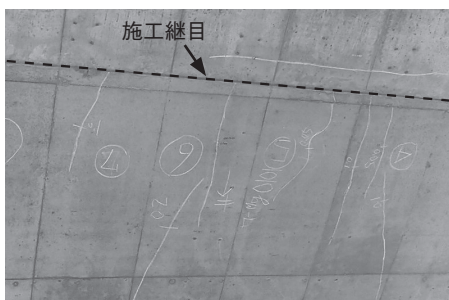
四国地方整備局から発注された中村管内橋梁補修工事（工期：平成 27 年 6 月 11 日～平成 28 年 2 月 29 日）は、施工箇所が高知県四万十町地区、黒潮町地区、四万十市地区、宿毛市地区の 4 地区に点在した 14 橋の橋梁補修工事であり（図 - 1）、参加要件として PC 工事の認定が必要（全国初）の試行工事であった。代表的な橋梁の劣化状況を写真 - 1、2 に示す。写真 - 1 は、経過年数約 8 年の PC ホロー桁橋の桁下面において、施工継目付近に生じた、拘束による収縮ひび割れ（橋軸方向）である。また写真 - 2 は、かぶり不足が原因で、内部の鉄筋が錆びて膨張し、コンク

写真 - 1 PC 橋桁下面のひび割れ

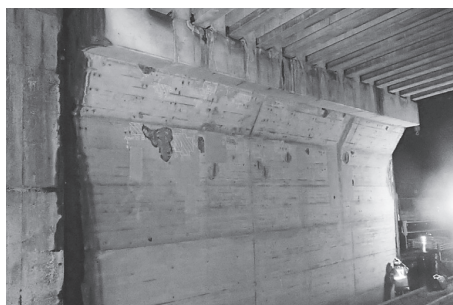
写真 - 2 橋台コンクリート表面のはく離

リート表面がはく離した橋台であり、はく離部を研ったのち、断面修復にて補修した。本工事の補修内容は、表 - 1 に示すように、主桁・橋脚・橋台に対するひび割れ補修工、断面修復工、表面保護工、床版上面補強工などである。ひび割れ補修工は、エポキシ樹脂の低圧注入工法による補修であり、断面修復工は、ポリマーセメントモルタルの左官工法による補修であった。表面含浸工は、ケイ酸ナトリウム系の含浸材をローラー刷毛により主桁下面に塗布した。

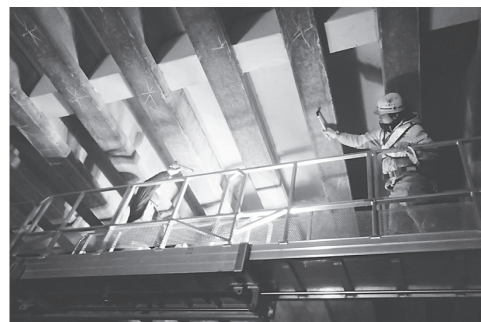
全体の施工フローを図 - 2 に示す。今回の工事は広範囲の補修工事で、加えて、数量については概算発注であったこともあり、ひび割れの幅・延長などに関して設計図書と現地との差を迅速に把握し、工事を円滑に進めることが重要であった。そこで、ひび割れの幅と延長（1 本ごと）の進行などが明確でなかった、江ノ村第一高架橋（ひび割れ総延長：850 m）、江ノ村第二高架橋（同：700 m）、および西ノ谷高架橋（同：2 000 m）では、まずはじめに各橋梁で 2 径間のみのひび割れ調査を行った（写真 - 3）。その結果、大幅にひび割れ延長が増加する傾向になると判断し、全径間の幅と延長の詳細調査を早急に行い、ひび割れ展開図を作成し、発注者と協議し施工を行った。今回、ひび割れ展開図の作成は、現地での写真撮影およびスケッチ（作業時間：0.5 日 / 1 径間）を行ったのち、CAD オペレーターが作図したが、大量のひび割れ注入を行う工事においては、損傷図作成に大きな手間を要する。今後、工期短縮を図るためには、ひび割れ状況写真をもとに自動で CAD 図を作成できる損傷図を作成するシステムなどの開発・導入を検討するべきと思われる。

写真 - 3 高所作業車によるひび割れ調査

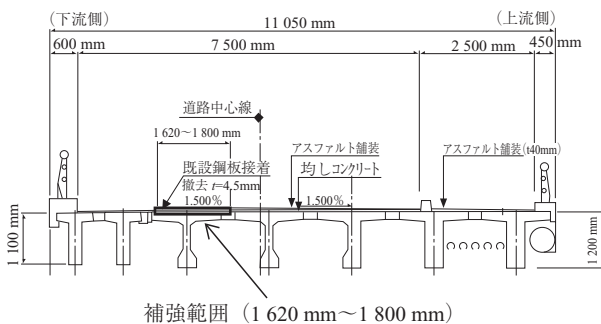
有井川橋は、平成10年度に橋梁拡幅工事にあわせて鋼板による床版上面の補強工事が実施されたが、舗装の異常が比較的早い段階から認められ、舗装の補修が繰り返行われていた。今回の工事は、当該部位の舗装を撤去し、床版上面を炭素繊維板で補強するものであった(図-3)。しかし、事前調査において、舗装損傷の原因が、鋼板の浮きだけなのか、床版コンクリートの劣化にまで及んでいるのか判別困難であり、万が一、床版に損傷があった場合、その損傷状況により工程や使用材料に大きな差異が生じ、工期および工費が増大する可能性があった。ここでは、事前調査の効率化と床版補強工について述べる。

図 - 3 有井川橋の補強範囲 (断面図)

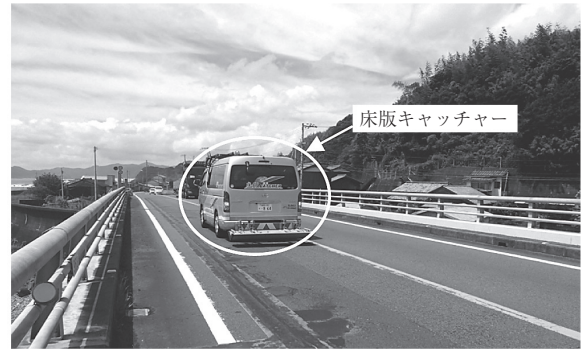
舗装下の床版コンクリートの状況を確認するため、まずはじめに、電磁波による非破壊検査技術(電磁波装置を搭載した床版キャッチャー)を用いて、全長にわたって床版上面の損傷範囲を測定した(写真-4)。検査の結果、補

写真 - 4 非破壊検査状況

強鋼板位置の確認はできたが、床版コンクリートの損傷状況については、床版上面に配置された補強鋼板により、電磁波が遮られ(反射)、確認できなかった。そこで、微破壊検査として舗装の浮き・割れがある部分のうち、1径間あたり2箇所(全6箇所)を選定して舗装および鋼板を撤去し、床版コンクリートの損傷状況の確認を行った。結果は、すべての箇所において鋼板の浮きのみで、床版コンクリートの損傷は皆無であった。以上の事前調査から、全長にわたり床版コンクリートに損傷はないと判断し、補強工事の施工計画を立て、約2ヵ月後に本工事を行った。

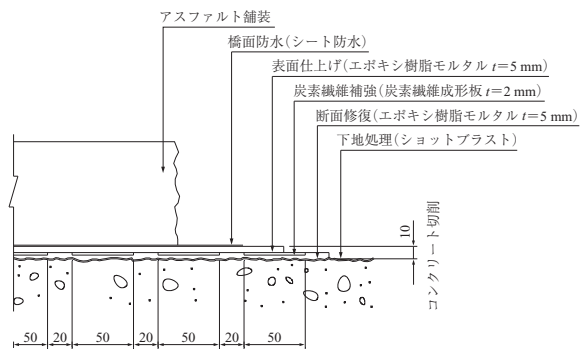
図 - 4 床版上面補強の概念図

床版上面補強工の施工は、アスファルト舗装および補強鋼板の撤去→床版コンクリートの切削(深さ1cm)→下地処理(プラスト処理)→断面修復(エポキシ樹脂モルタル5mm厚)→炭素繊維成型板の配置→表面仕上げ(エポキシ樹脂モルタル)→防水工→舗装→後片付けの手順で行った。床版上面補強の概念図を図-4に示す。また、既設の補強鋼板の撤去状況、床版コンクリートの切削状況および炭素繊維成型板の配置(断面修復のエポキシ樹脂モルタルが硬化する前に行う)状況を写真-5、6および7に示す。

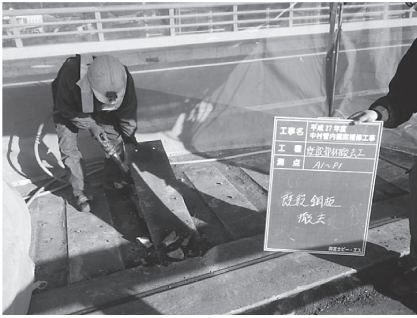
写真 - 5 補強鋼板撤去状況

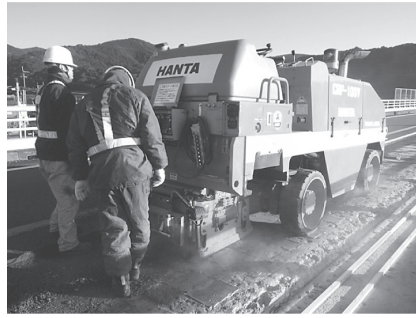
写真 - 6 床版切削状況

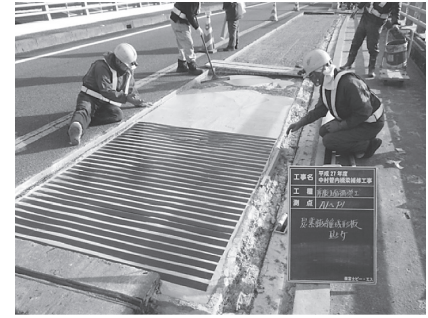
写真 - 7 炭素繊維成型板の配置状況

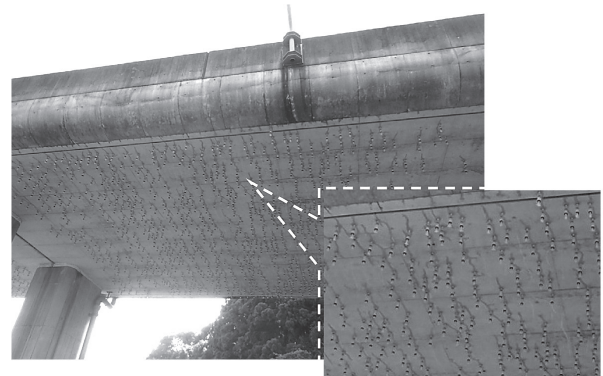
西ノ谷高架橋では、本工事内で最長となるひび割れ総延長 2 000 m のひび割れ注入工事を約 3 ヶ月間で施工した（写真 - 9）。施工量の多いひび割れ注入を行うにあたって、施工期間も長くなるため、可使用時間や種類に配慮した注入材料の選定を行った。また、樹脂注入にあたっては、作業環境に留意する必要があるため、温湿度管理によって湿度 85 % 以上の時および降雨時には樹脂作業を中止し、他区間で下地ケレンや仕上げ作業を行った。

写真 - 9 ひび割れ注入作業の状況

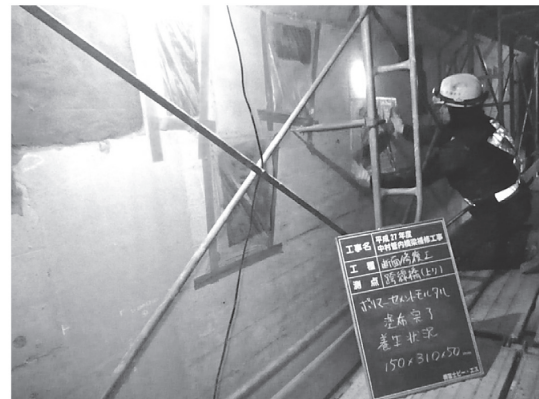
写真 - 10 マスキングシートによる養生

そのため、1 回目の夜間工事において 1 日の施工量を把握し、7 回の夜間工事で完了する工程を組み、施工した。また、橋台コンクリート表面の断面修復工では、ポリマーセメントモルタルを厚さ 50 mm（1 層約 10 mm）で充填し、仕上げ後ただちにマスキングシートにより封かん養生を行い、冬季の冷たく強い風による初期の乾燥を防止した（写真 - 10）。

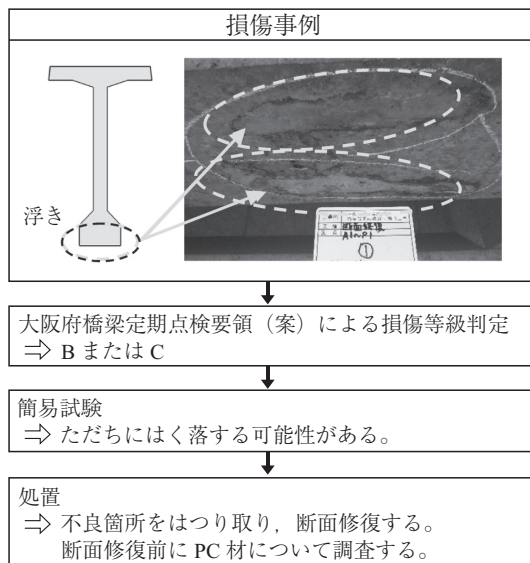
第三者影響度と損傷度の関係より優先度を判定した事例を図 - 7 に示す。損傷は桁端部から 10 m 程度離れた主桁底面のコンクリートの浮きであり、判定区分は B（ほぼ良好）または C（軽度）、簡易試験の結果ははく落する可能性が高いと判定した。また、浮きは最下端のシースに沿って生じている可能性があり、PC 材の損傷具合を調査する必要があった。以上のことから、浮きをはつり取り、PC 材の状態を確認した後に補修方法の選定を行うこととした。

図 - 7 判定事例

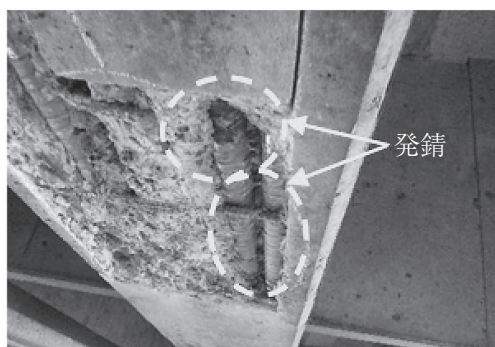
はつり取った損傷箇所の状況を写真 - 12 に示す。スターラップ、シースに若干の発錆が見られたが、断面欠損などもなく健全であったため、鉄筋、シースに防錆処理を施し、樹脂モルタルで断面修復を行うこととした。

図 - 12 鉄筋、PC 材の損傷状況

3.4 で説明した損傷に対する補修の状況を表 - 6 に示す。補修内容は、はつり出した鉄筋・シース表面の錆をワイヤーブラシなどで除去したのち、防錆材を塗布し（STEP 1）、はつり出したコンクリート表面にプライマー塗布後、樹脂モルタルで断面修復を行った（STEP 2）。
