阪神高速道路における大規模更新・修繕事業 — コンクリート構造物の更新・修繕 —

阪神高速道路では劣化の著しい構造物や数次にわたる補修を繰り返している構造物など約 60 km の区間を対象に 3 700 億円を投じて大規模更新・大規模修繕を実施することとし、平成 27 年度より事業を開始した。

本稿ではそのなかから主にプレストレストコンクリート構造物に関する事業概要を述べるとともに、それぞれの事業における調査状況、検討状況、課題等について概説する。

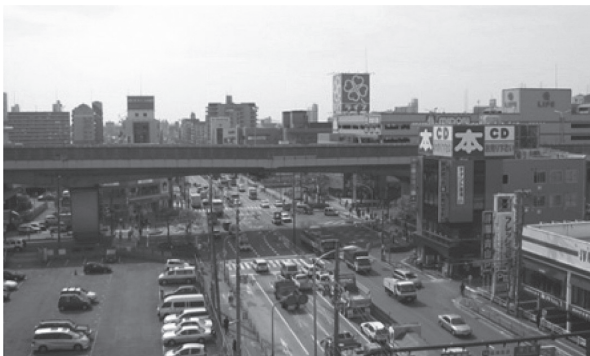
写真-1 喜連瓜破橋

喜連瓜破高架橋は1979（昭和54）年に建設された橋長154mのPC3径間連続有ヒンジラーメン橋である。写真-1に全景を、図-2に側面図を示す。この構造形式は、架設時の死荷重曲げモーメントと構造系完成後の曲げモーメントが相似であること、水平地震力は橋脚ごとで分担されること、連続ラーメン橋とは異なり温度変化や乾燥収縮などによる不静定力が発生しないことなど、橋長が長く、橋脚高さが高くない場合などに有利とされ、1960～1980

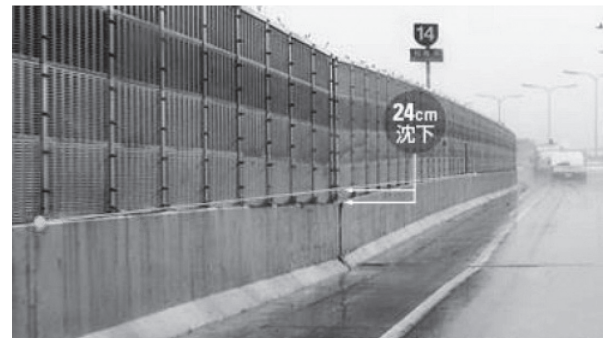
写真-2 壁高欄の沈下状況（2003年）

年代にかけて多く建設されている。しかし、1980年3月に供用されてから5年後の1985年頃には、中央ヒンジ部の垂下りが問題となり、舗装のオーバーレイにより使用性の確保に努めたものの、写真-2に示すように垂下り量が大きいこと、垂下りに進行性が予測されること、また、アルカリ骨材反応（以下、「ASR」という）の劣化を窺わせる調査結果が確認されていることなどの理由から、構造性能の継続的な低下が懸念された。そのため、2003年の大阪松原線大規模補修工事の機会を利用して、以後の垂下り抑止や回復を目的としたキングポスト形式下弦ケーブルによる補強工事が行われ、沈下の抑制を図った。これにより沈下量を低減できたものの、計画高さまでの回復には至らず（図-3）、一方で桁、橋脚柱頭部付近のコンクリートで材料劣化が認められ、コンクリート強度の低下が懸念されたため、外ケーブルへのさらなる緊張は断念することとなった。

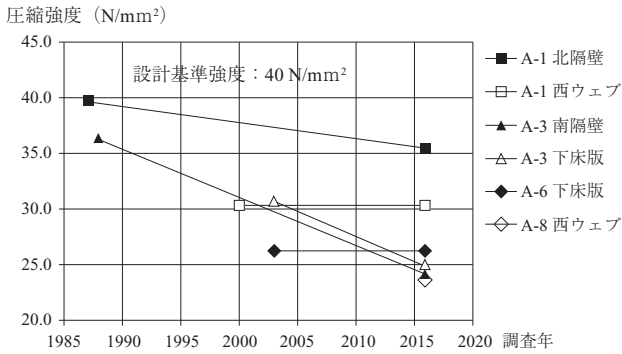
図 - 4 コンクリートの圧縮強度

図 - 4, 5 に上部工コンクリートの圧縮強度と静弾性係数の調査結果を示す。試験結果はそれぞれ基準値を大きく下回っており、経年的な傾向として劣化の進行がうかがわれる。

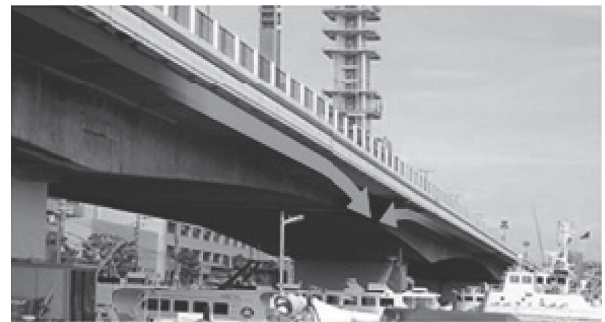
写真 - 3 垂下りのイメージ (京橋)

昭和 41 年に竣工、供用した支間中央にヒンジを有する PC 5 径間ディビダーク橋である (写真 - 3)。喜連瓜破橋と同じく、クリープにより支間中央部が想定以上に変形し、路面の沈下が大きく (12 cm) なった。また、桁下空間が船着場である制約条件のため、昭和 63 年、箱桁内面に直線配置の外ケーブル補強を行った。これにより沈下進行のスピードは抑制されたが、完全な抑止に至っていないため、長期的な耐久性維持が困難と判断、全面的な取替を計画した。

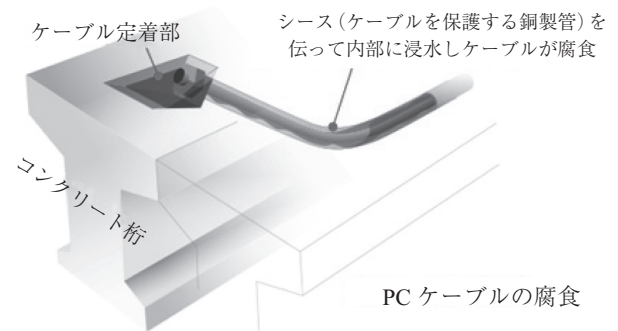
図-8 PC桁の損傷

昭和60年設計基準適用以前に制作されたポステンPC桁は、図-8に示すようにPC鋼材の一部が桁上側に定着され、緊張後にあと埋めされている。上面定着部が舗装直下であり、建設当初は防水工が未整備であったため雨水の浸透によりシース内の滞水、PC鋼材腐食という損傷が見られており、このような機能低下が懸念されるポステンPC桁について補強などを実施するものとした。

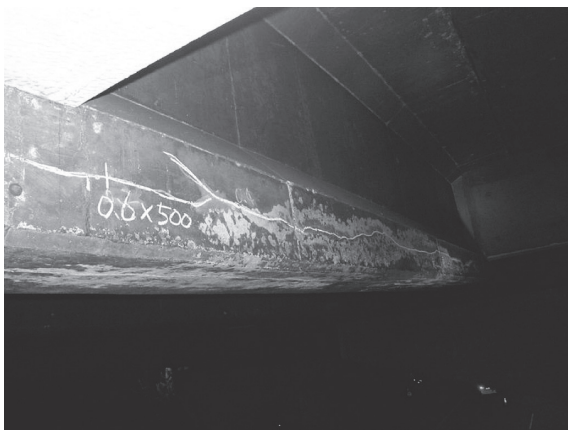
なお、大規模修繕工事は、最新の定期点検の結果から、写真-4に示すような主桁もしくはPC鋼材の損傷が疑われる損傷(シースに沿ったひび割れ、錆汁、漏水、遊離石灰等)を対象とした。

写真 - 4 PC 桁の損傷状況

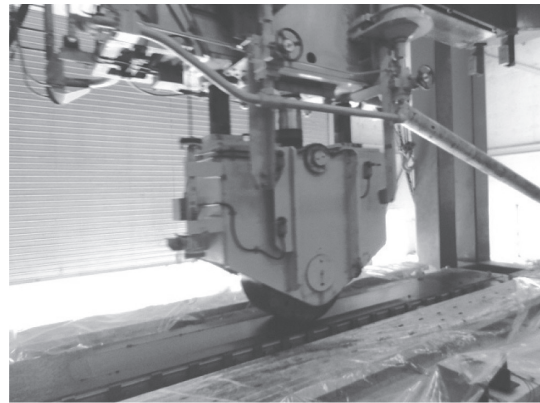
写真 - 6 輪荷重走行試験状況

試験の結果、内部が劣化した床版パネル供試体は、健全パネル供試体の1/15程度の走行回数で破壊し、疲労耐久性が著しく低下していることが明らかとなった。鋼板接着補強済RC床版の疲労耐久性の評価にあたっては、床版内部の劣化状態を指標に加える必要があることが示唆された。現在、床版内部の詳細調査を順次実施しており、今後も内部が劣化したRC床版が確認された場合には、必要に応じて同様の試験を実施し、評価の精度を高めていきたいと考えている。

切出した床版に対し、輪荷重走行試験にて疲労耐久性を確認した(写真-6)。載荷方法は、157kNを初期荷重とし、4万回ごとに19.6kN増加させる階段載荷方式とした。比較対象として、同一径間内から切出した健全な床版パネルも併せて試験を実施した。

今後の大規模修繕工事に向けて、鋼板接着補強済RC床版の詳細調査結果と、疲労耐久性の試験結果から、各床版の疲労損傷状態に応じた対策方法を選定する。対策方法としては、取替えだけでなく、縦桁増設などによる補強や、予防保全としての高機能防水を考えているが、密集市街地での施工となることから、交通影響や周辺環境への影響を極力抑える施工が必要となる。とくに取替えとなると、撤去と新設の両方の施工について、施工期間をいかに短縮するかが大きな課題となる。新設する床版構造も交通影響を考慮して選定していくこととなるが、一般的なプレキャストPC床版以外にも今後さらなる技術開発が必要と考えている。

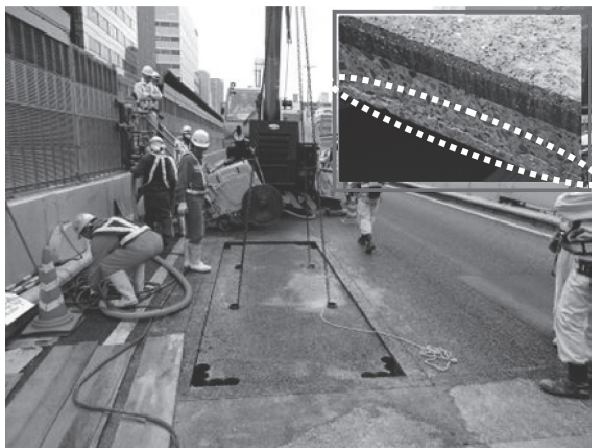
写真 - 5 RC 床版切出し状況 (右上は床版内部ひび割れ)

まず、鋼板接着補強済RC床版において漏水や接着不良音などの損傷が見られる床版の疲労耐久性を評価すべく、上記損傷が発生している床版パネルの切出しを平成26年の通行止工事にて実施した(写真-5)。

その結果、切断面に水平ひび割れが確認され、床版内部の劣化を確認した(写真-5)。水平ひび割れは、おおむね主鉄筋に沿って発生しており、主鉄筋は腐食していた。当該パネルにてコアを採取し、コンクリートの物性調査を実施した結果、塩化物量や中性化深さは、問題となるレベルではなかったことから、主鉄筋の腐食の原因は、補強鋼板の存在により上面から浸透した水が滞水したことではないかと推察される。
