既設 PCT 桁橋の主ケーブルに沿って 生じたひび割れの原因調査と 補修方法の立案

(株) ピーエス三菱 技術本部
技術部メンテナンス技術グループ
鴨谷 知 繁

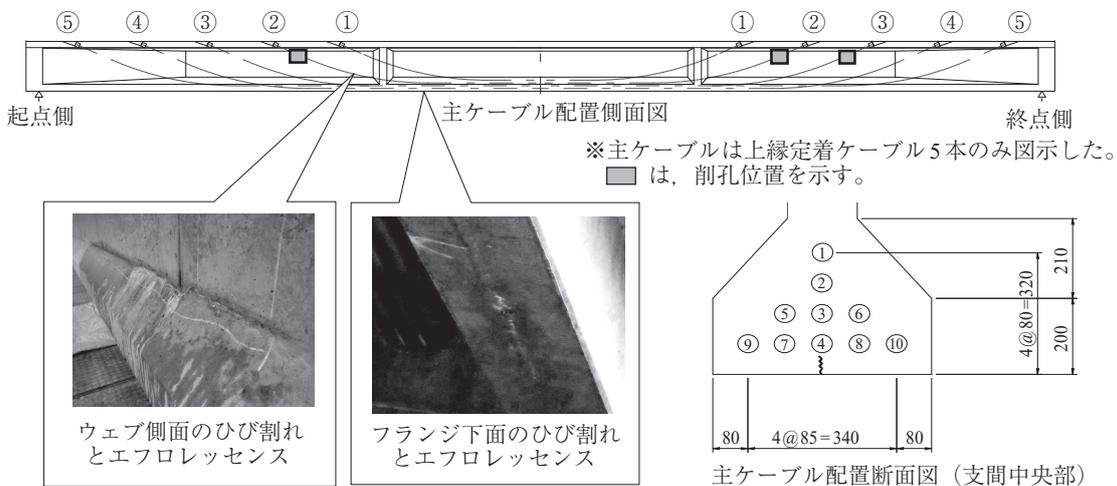
図 - 1 対象橋梁の劣化状況

対象橋梁は、1970 年代に東北地方に建設された 3 径間のポストテンション方式の単純 PCT 桁橋であり、図 - 1 に示すように中央径間の G1 桁において橋軸方向のひび割れとエフロレッセンスが生じていた。図面調査より、1 桁

あたり 10 本の主ケーブル (12φ7mm) が配置されており、内 5 本が上縁定着ケーブルであることを確認した。遠方目視の結果、上述のひび割れとエフロレッセンスは、ウェブ側面については No.2 ケーブルに沿って、下フランジ下面については No.4 ケーブルに沿って生じているものと推察された。

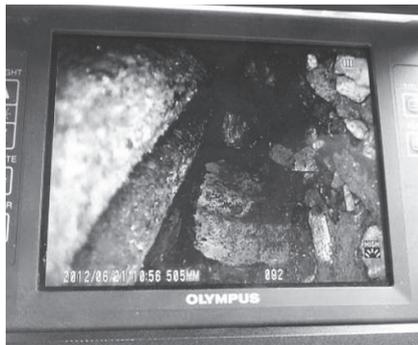
上縁定着ケーブル 5 本 (No.1 ケーブル～ No.5 ケーブル) について、上床版ハンチ部近傍で放射線透過試験を行いグラウト充填状況を調査した。グラウト充填不足が確認された No.2 ケーブル起点側、No.2 ケーブル終点側および No.3 ケーブル終点側では、ウェブ側面からドリル削孔を行い、目視および CCD カメラによりシース内部の状況を確認した。No.2 ケーブル終点側は、PC 鋼材の腐食が確認されなかったのに対し、写真 - 1 に例を示すように No.2 ケーブル起点側および No.3 ケーブル終点側は、PC 鋼材全体に著しい腐食が生じていた。そこで、シース内のグラウト片を採取し、JIS A 1154:2003 (硬化コンクリート中に含まれる塩化物イオンの試験方法) に基づいてグラウト中の Cl⁻ 濃度を測定した。表 - 1 に示すように、腐食が生じていた箇所では、腐食が確認されなかった箇所と比較して 10 倍の Cl⁻ 濃度となっていた。対象橋梁は寒冷地に位置することから、主ケーブルの腐食は、凍結防止剤を含む水分がシース内に浸入したことで生じたものと考えられた。

写真 - 1 対象橋梁のグラウト充填不足部における PC 鋼材の腐食状況例 (No.3 ケーブル終点側)

PC グラウト充填不足に対する補修としては、グラウトの再注入^{1,2)}が一般的である。しかしながら、対象橋梁においては PC 鋼材表面に Cl^- を含む錆層が生じており、通常のグラウト再注入では補修後に腐食が進行し再劣化を生じる可能性が考えられた。そこで、防錆剤である亜硝酸リチウム水溶液をシース内部に注入した後、亜硝酸リチウム添加補修材をシース内に再充填する補修工法を提案し、採用された。

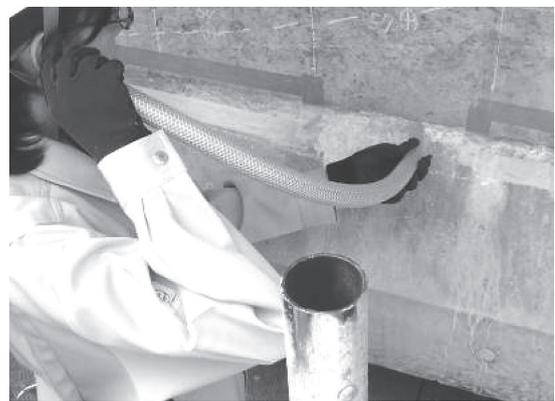
ウェブ側面にひび割れとエフロレッセンスが生じていた No.2 ケーブル起点側については、亜硝酸リチウム水溶液の注入に先立ち、ドリル孔に真空ポンプを接続しシース内部を減圧することで写真 - 2 に示すように内部の通気状況を調査した。シースに沿ったひび割れから漏気音が生じたため、グラウト充填不足部とウェブ側面のひび割れが連通していることが確認された。調査結果から総合的に考察すると、路面排水がシース内部のグラウト充填不足部へと浸入することで、シース内滞水の凍結膨張、局所的な水分供給による ASR 膨張、グラウト充填・充填不足境界部における PC 鋼材の腐食膨張などが、単独もしくは複合的に生じたため、ウェブ側面にひび割れとエフロレッセンスが発生したものと推察された。

一方、下フランジ下面に生じたひび割れについては、No.2 ケーブル起点側に亜硝酸リチウム添加補修材を充填した際に、事前に注入した亜硝酸リチウム水溶液の一部が漏出していることが確認された。これより、下フランジ下面のひび割れとエフロレッセンスは、必ずしもその直上にあるケーブルに起因したものではなく、上縁定着ケーブルのグラウト充填不足と連通し、路面排水がそこへ浸入することで生じる可能性があるという新たな知見が得られた。

写真 - 2 ひび割れから生じた漏気音の確認状況 (No.3 ケーブル起点側)
