PC 橋桁腹部に生じた ひび割れの発生原因の検討

(株) IHI インフラ建設 開発部
小林 崇

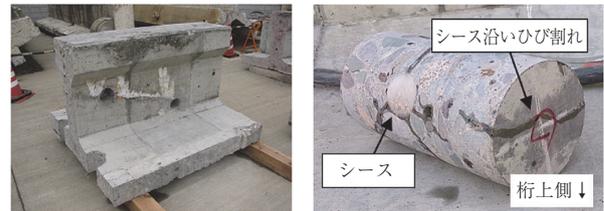
写真 - 1 コア削孔によるグラウト充填調査

桁腹部で行ったコア削孔による調査では、一部で空隙が確認されたもののシースに沿ったひび割れ付近ではグラウトの充填が確認された (写真 - 1)。

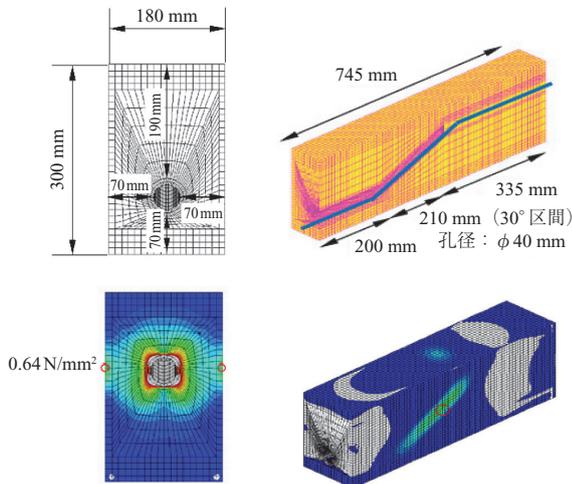
図 - 1 解析モデルとプレストレスによる応力発生状況 (曲上げ角度 30°)

の空隙を設けたモデルを用いて曲上げ角度をパラメータとした弾性解析を行った。ここで、プレストレスの導入力は、施工時における基準で使用されていた許容曲げ圧縮応力度より 15 N/mm^2 とした。解析の結果、プレストレスの導入により表面に応力が発生し、曲上げ角度が大きくなるほど発生する応力も大きくなることが確認されたが、発生する応力は曲上げ角度 30° で 0.64 N/mm^2 程度であった。
