自社施工 PC 橋の継続的な 点検・診断

(株) ピーエス三菱 土木技術部
藤田 知高

○ コンクリート構造診断士レポート ○

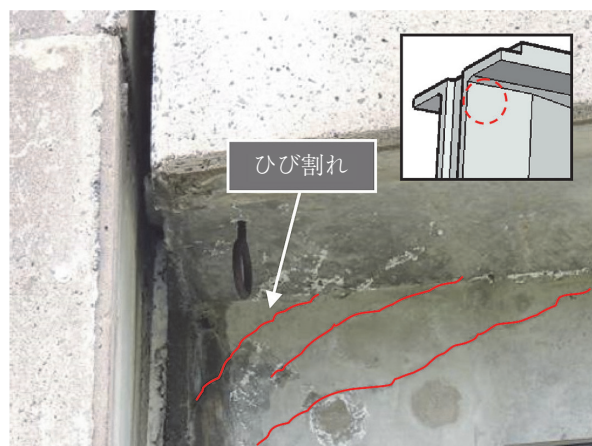
主桁フランジやウェブ近傍に、主桁端部から伸びるひび割れが確認されることがあった(写真-1)。PCT 桁橋の主桁端部は、伸縮装置設置のための切欠きおよび主ケーブル定着切欠きがあり、部材厚が比較的薄いうえに十分な補強筋の設置が難しい部位であるとともに、活荷重による衝撃の影響を受けやすい部位であるといえる。そのため、特段の配慮を行わずに計画あるいは設計を行った場合には、供用開始後にひび割れが発生する可能性が高くなると考えられる。このような変状を防止するには、切り欠かれた部材の厚さを確保し、必要な補強筋を設置するなど、十分に配慮の行き届いた設計が必要であると考えられる。

写真-1 主桁フランジ・ウェブ近傍のひび割れ

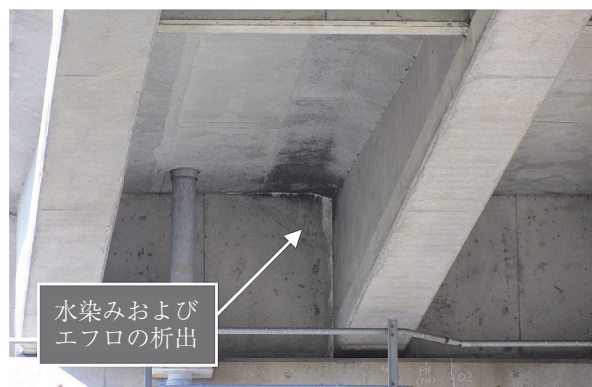
桁端支点近傍の桁間上床版部に、水染みおよびエフロレンス(以下、エフロという。)の析出が確認されることがあった(写真-2)。主桁端部は橋面に伸縮装置が設置されており、橋面防水の端部処理が適切に行われていない場合には、雨水が橋面から浸入しやすい部位であると考えられる。また、あと施工である端支点横桁と主桁フランジの水平打継目における接合が不十分になりやすいとともに、マッシュパナ端支点横桁の存在により、とくに桁端近傍の床版横締め PC 鋼材によるプレストレスが導入されにくいなど、遮水に対して不利な条件が多く存在する部位であると考えられる。施工段階における十分な締固めや橋面防水端部の丁寧な処理が重要であると考えられる。

写真-2 桁端支点床版部からの水染み・エフロ

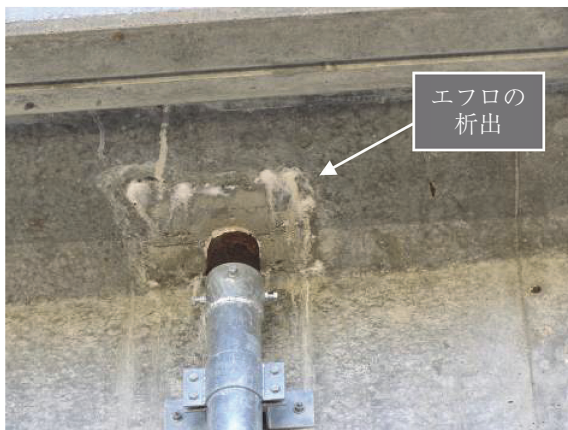
排水柵設置部まわりから漏水やエフロの析出が確認されることがあった（写真 - 3）。橋面に排水柵を設置するためには、主桁に箱抜きを設け、排水柵設置後に後打コンクリートで固定する必要があるものの、主桁と後打コンクリートとの打継処理が十分に行われていなかった、あるいは橋面の排水柵まわりにおける橋面防水端部処理が十分に行われていなかった場合には、打継目からエフロを伴う漏水が発生してしまうおそれがある。

写真 - 3 排水柵設置部まわりからのエフロの析出

排水柵設置時における丁寧な打継処理と十分な締め、橋面防水端部の丁寧な処理はもちろんのこと、主桁製作時に排水柵を正規の位置に配置しておき、弱点となりやすい打継目は極力排除するといった施工時の配慮が必要であると考えられる。また、排水柵の表面に珪砂を接着することにより主桁コンクリートとの付着を高め、水みちの発生を防止するなどの工夫も重要であると考えられる。

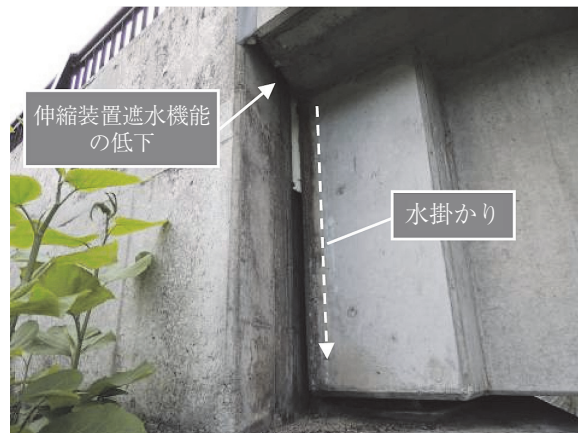
本プロジェクトにおいて調査した PCT 桁橋のおよそ 3 割に伸縮装置遮水機能の低下が見られた（写真 - 4）。伸縮装置遮水機能が低下すると、主ケーブルの定着体が設置されている重要な部位である主桁端部への水掛かりが発生し、内部鋼材の腐食あるいは破断のリスクが高まる。さらに、主桁端部は狭い部であり、部材の変状確認が非常に困難であるために、変状の発見や対応が遅れてしまうおそれのある部位でもある。大規模な伸縮装置の場合、特別な止水ゴムが設置されていることが多く、伸縮装置遮水機能は比較的低下しにくい。一方、中小規模の伸縮装置の場合、橋面に出ている伸縮パッキンそのものに遮水機能が付与されているのみであり、摩耗や経年劣化、泥や砂を噛むことによるゴム部材の損傷などにより、遮水機能は保っても 10～20 年というのが現状のようである。定期的な点検はもとより、定期的な伸縮装置内部の清掃（ウォータージェット等による橋面からの水洗い）や伸縮装置の更新を行うことにより、主桁端部への水掛かりに伴う変状の発生リスクは大きく減らせるものと考えられる。

写真 - 4 伸縮装置の遮水機能低下に伴う主桁端部への水掛かり

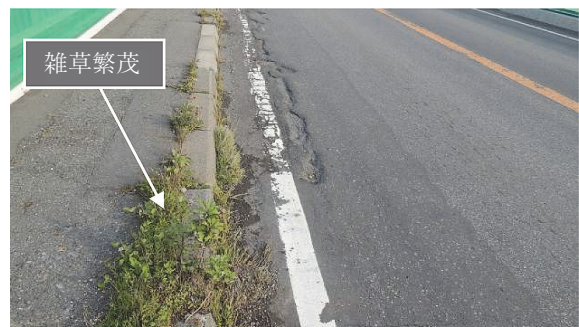
路肩部は橋面排水の通り道である。仮に排水柵の排水機能が低下した場合には、路肩部への水や泥溜まりが発生し、放置すれば雑草が繁茂するおそれがある（写真 - 5）。雑草

が根を張り、舗装アスファルト下の橋面防水に到達すれば、防水層を損傷させてしまい、桁への浸水リスクが高まる可能性がある。橋面の雑草繁茂は見た目にも好ましくないばかりか「管理が行き届いていない橋梁」の代表的な指標の一つであり、橋梁全体への管理不足を疑わざるを得ない。

写真 - 5 路肩部の雑草繁茂
