築後 90 年の橋の健全度調査 および補修計画報告

西日本技術開発(株) 土木本部
片山 英一郎

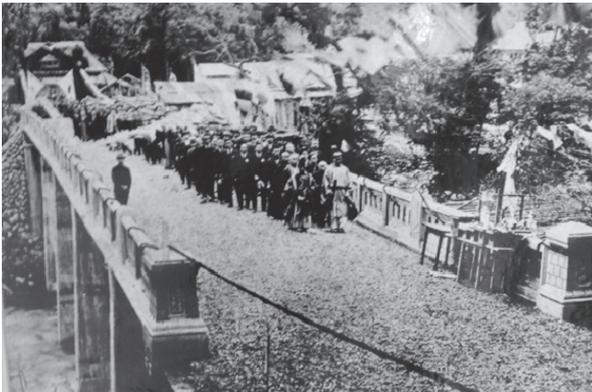
写真 - 1 渡り初め状況

橋面は、写真 - 1 に示すとおり建設当時は砂利舗装であり、堆積した土と混ざった土砂の上に、長年にわたり幾層にもオーバーレイがなされ、舗装厚が最大で 36 cm とな

っている。舗装のひび割れが全体に見受けられるのは、舗装の下にある土砂が変形し、発生したものと考えられる。

を行うこととした。また、橋前後の取付け道路縦断の変更を行い、橋面の土砂を取除き、防水層+アスファルト舗装を行うこととした。本体工は損傷部の補修を行うとともに、中性化抑制を目的とした含浸材（けい酸ナトリウム系）を選定し、塗布を行っている。

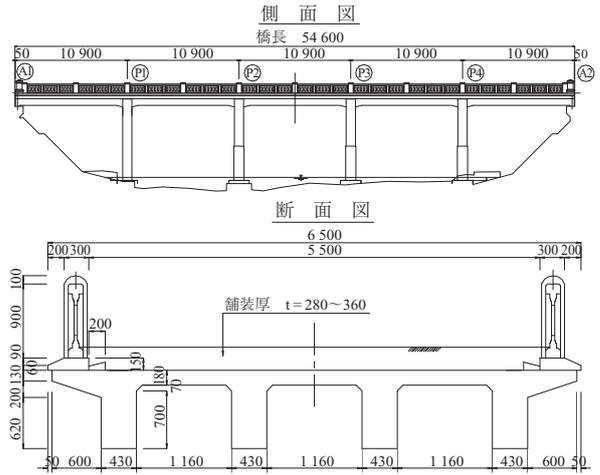
図 - 1 橋梁一般図

形式：RC 5 径間連続ラーメン T 桁橋
橋長：54.6 m (5@10.9 m)，有効幅員：5.50 m

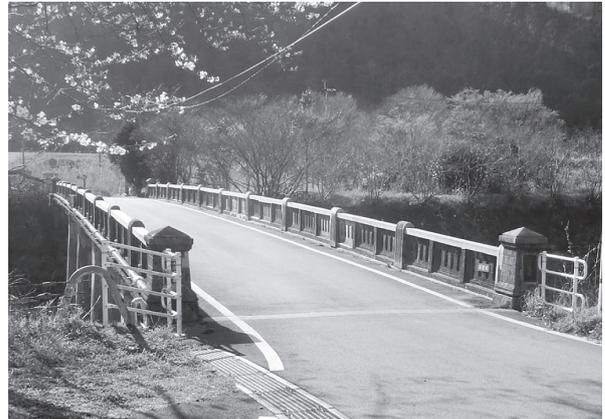
写真 - 2 完成状況

本橋においては、歴史的に価値があるものとして、橋面のコンクリート壁高欄（装飾あり）は現状ままとし、補修
