PC 曲線橋における変状の 原因推定と検証

三井住友建設(株) 大阪支店
中村 健一

本橋は、平成 10 年に完成した PC 3 径間連続箱桁橋で、橋長 113 m、平面線形 $R = 70 \sim 80$ m を有する曲線橋である(写真 - 1)。架設工法は固定支保工で、箱桁断面は下床版・ウェブの第 1 ロットと上床版の第 2 ロットに分割して構築されている。

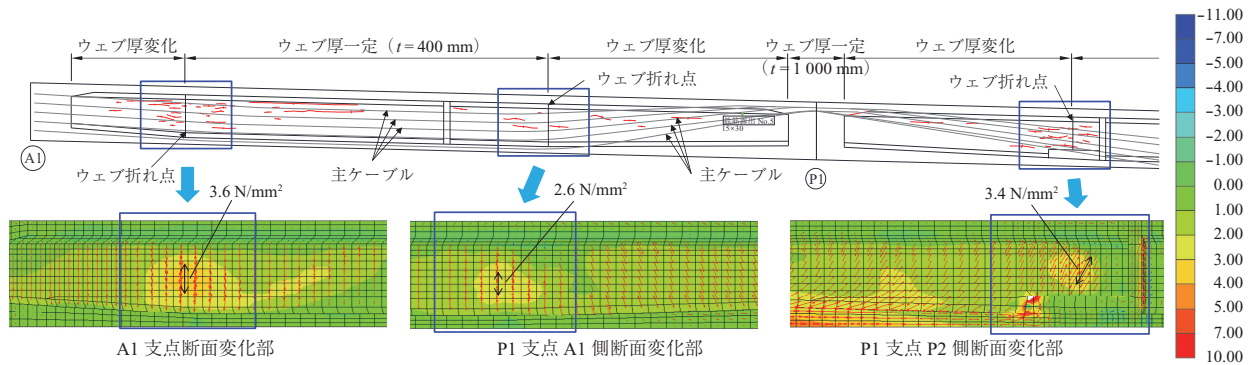
図 - 1 ウェブ損傷図と直後プレストレスによる主応力図 (箱桁内右側ウェブ)

桁内のウェブ側面に微細な水平ひび割れが発生(右側ウェブが顕著)。 $w=0.05 \sim 0.08$	上床版下面に橋軸直角方向の微細なひび割れやエフロが発生。 $w=0.05$

本橋では、平面線形やウェブ厚変化 (折れ点) の影響で、ウェブにプレストレスによる腹圧力が作用する。応力解析の結果、箱桁内のウェブ表面部に、引張応力が確認された (図 - 1)。点検で確認されたひび割れは、腹圧力による引張応力が大きい箇所主ケーブルに沿って発生しており、解析結果と整合している。このほか、活荷重による壁高欄目地直下の応力集中や、ねじりモーメントの影響による横桁マンホール隅角部の応力集中も確認された。

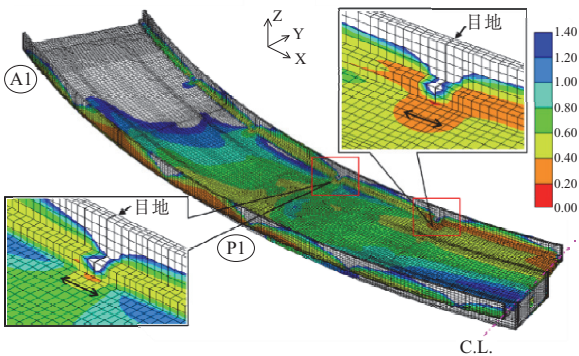
図 - 2 温度応力解析結果 (ひび割れ指数)

温度応力解析 case-1 の結果、壁高欄目地で局部的に張出床版のひび割れ指数低下が確認された (図 - 2)。これは、目地部直下の張出床版が壁高欄の乾燥収縮により、目地が開く方向 (橋軸方向) に引張力を受けたためと考えられる。また、上床版は全体的にウェブの拘束を受けて橋軸方向に引張力を受け、ひび割れ指数が低下している。

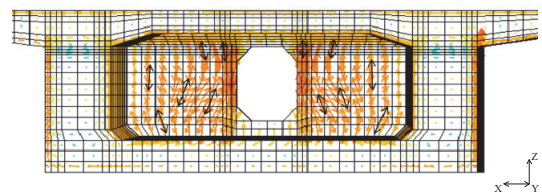
図 - 3 中間支点横桁のベクトル図

温度応力解析 case-2 の結果、箱桁内部の中間支点横桁

表面およびマンホール周辺において、ひび割れ指数が顕著に低下しているのが確認された。支点横桁表面の引張応力 (図 - 3) と損傷図 (図 - 4) の整合性が高いことが分かる。

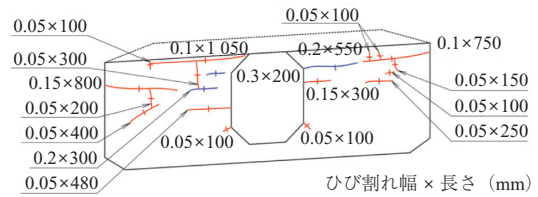
図 - 4 中間支点横桁のベクトル図

支点および中間横桁にマンホール隅角部を起点とするひび割れが発生。	左側の縁石と地覆コンクリートの間に最大 50 mm 程度の隙間が発生。
e. ウェブの水平ひび割れ	f. 上床版下面の直角方向ひび割れ
