## PC ポストテンション T 桁橋の 点検・調査

(株) テラノエンジニアリング 技術部  
井川 勝史

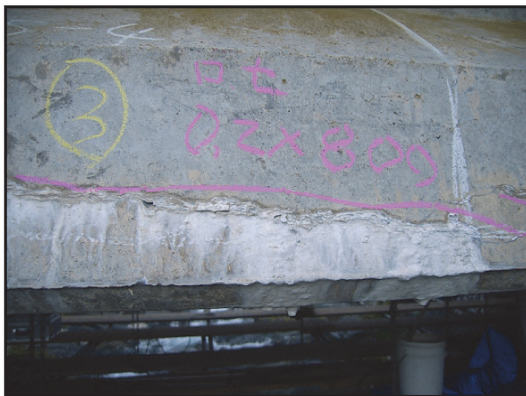
外観目視調査により確認された損傷のうち、着目すべきものとして G5 桁（外桁）の下フランジ側面および下面に、ひび割れ・遊離石灰が数箇所確認された。ひび割れ幅は 0.2 mm～0.4 mm、支間 1/4～中央付近に発生している。

写真 - 1 下フランジ側面の損傷

発生しているひび割れ・遊離石灰の原因は、シース内部のグラウト充填不足箇所により水分が浸透し、冬季に凍結膨張によりシースに沿ったひび割れ・遊離石灰が発生したためであると考えられる。劣化原因、範囲特定のため、下記①～③の詳細調査を提案・実施した。

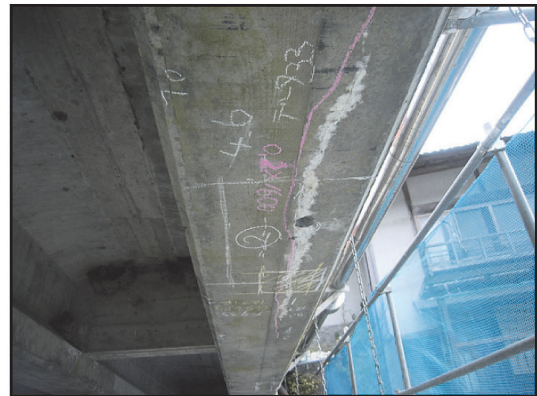
写真 - 2 下フランジ下面の損傷

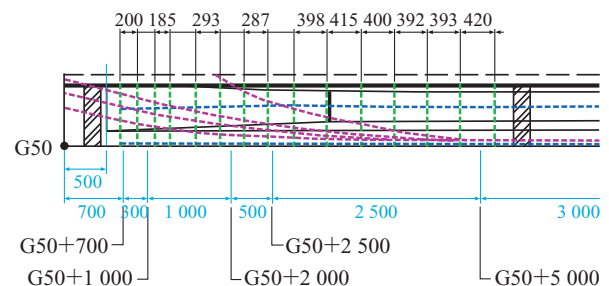
RC レーダー探査により、主鉄筋、スターラップ、シースの位置を確認、図面化し、シース内グラウト調査のドリル法位置および放射線透過撮影位置を特定した。なお、シース線形については、RC レーダー探査結果により推定したものを表す。

図 - 1 G5 桁内部配置確認図

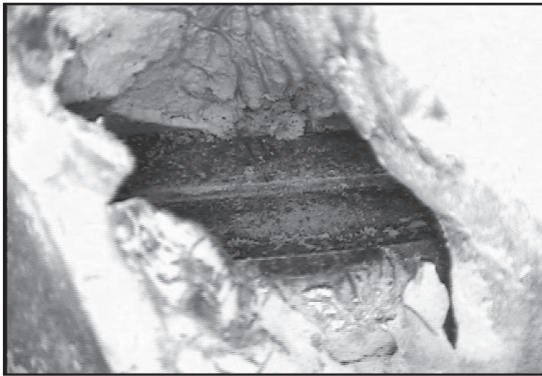
外観調査によりひび割れ・遊離石灰が確認された箇所およびシース曲げ上げ部分の下方側を含めた 12 箇所を対象として、ドリル削孔による CCD カメラ観察を行いグラウト充填状況を確認した。その結果、外観損傷箇所を含めた 4 箇所にグラウト未充填が確認された。

写真 - 3 G5 桁グラウト未充填

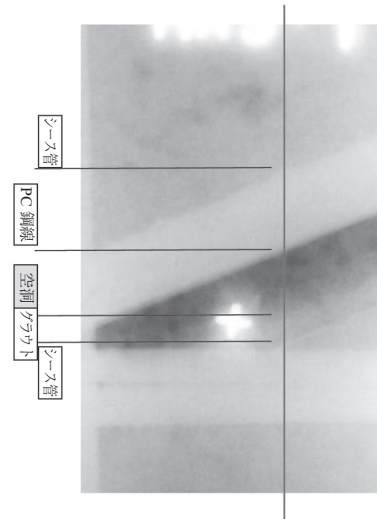
放射線透過試験は、X 線が物質を透過する際に、その物質の種類や厚さによって透過後の X 線の強さが変化する性質を利用して画像を撮影する方法である。コンクリート内（鉄筋、PC 鋼線）は周囲に比べ白く写り、グラウト未充填部分の空隙は黒く写る。このコントラストの違いによってグラウト充填状況を識別する。CCD カメラでグラウト未充填が確認された 4 箇所について X 線透過撮影を行った。その結果のうち、G3 桁および G5 桁の撮影結果（フィルム）を図 - 2 および図 - 3 に示す。いずれも、撮影範囲を超えた未充填箇所が続くことから、部分的な未充填ではないことがいえる。なお、桁端部を撮影した G5 桁のフィルムは、2 本のケーブルの未充填箇所を撮影したものであるが、ぼやけた写真となっている。これは、部材断面が 400 mm と厚く、X 線透過撮影の適用限界（350 mm 程度）を超えたためである。

図 - 2 G3 桁 X 線フィルム
