PC ポステン桁に発生した ひび割れ損傷に対する詳細調査

阪神高速技術(株) 技術部技術開発課
宇野津 哲哉

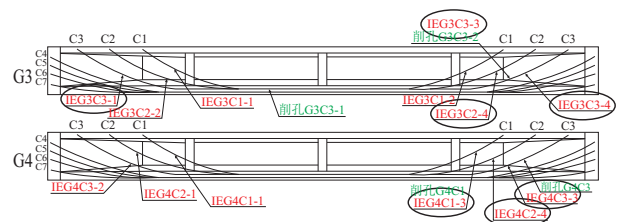
図 - 1 調査位置図

調査の結果、G3 桁に充填不良と判定される箇所が 1 箇所、充填不良が疑われる箇所が 3 箇所、G4 桁に充填不良と判定される箇所が 1 箇所、充填不良と疑われる箇所が 2

箇所存在した。また、削孔法により調査した 4 箇所すべてでグラウト充填不良が確認され、また削孔直後に大量の水が流出した。

(赤：インパクトエコー、緑：削孔) (○印は充填不良判定)

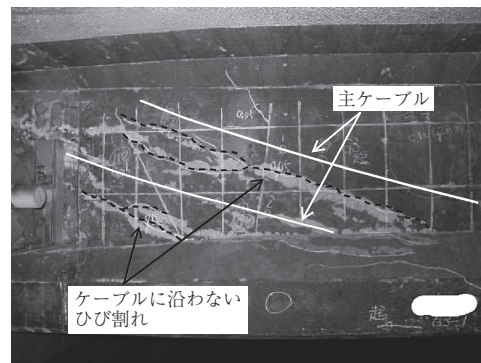
図 - 3 ウェブ損傷状況

ASR の影響によるひび割れは、プレストレスによる軸力が作用している部材では、PC 鋼材に沿って伸展する傾向がある。対象桁に発生しているひび割れの発生パターンは合致している箇所もあるが、ケーブルに沿わないひび割れも混在している（図 - 3）。促進膨張試験では、膨張率が非常に小さい値となっているが、微小石英のような遅延膨張性の ASR は検出できないといわれている。岩種判定や静弾性係数が低い傾向から ASR の可能性も十分考えられる。

グラウト充填不良に起因するシース内の滞水が確認されたこと、シース内に滞水した水の染み出しと考えられる桁の変色がさまざまな箇所で見られることから、継続的な水の供給により局部的に ASR が顕著になったと想定される。なお、PC ケーブルから離れた位置にひび割れが発生していること、削孔調査によって PC ケーブルおよびシースの状態を確認した結果、表面的な錆に留まっていることから PC ケーブルなどの腐食によりひび割れが発生した可能性は低い。よって、本橋のひび割れ損傷の原因はグラウト充填不良によるシース内の滞水が ASR を局所的に促進させたことで発生したと考えられる。

今後、得られた結果を基に、損傷の主原因と考えられる ASR の促進防止を目的に、上縁定着部から PC ケーブルシース内への水の浸入を防ぐための床版防水を最優先とした補修を計画的に行っていく予定である。
