## 電気防食による PC 橋の補修工事における取組み

(株) 富士ピー・エス エンジニアリング部  
メンテリニューアルグループ  
篠原 貴

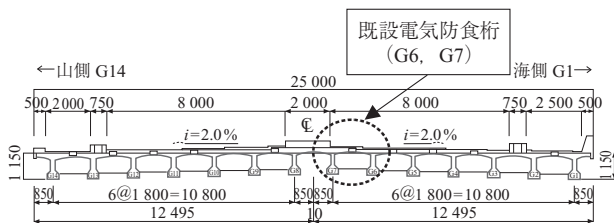
本工事は建設後 3 回目の補修工事であり、当初の計画では G6、G7 桁を除く主桁 12 本に電気防食を施工する予定だった。しかし、工事着手時に実施した G6、G7 桁の現況調査結果を踏まえ、発注者との協議を重ね、G6、G7 桁を含めた 14 主桁に外部電源線状陽極方式の電気防食を施工(図 - 1)することとした。筆者は現場代理人として、本工事に従事した。

図 - 1 電気防食の適用範囲 (断面図)

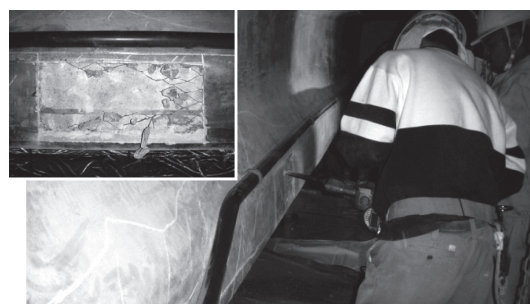
G6 桁にはチタンメッシュ陽極方式(外部電源方式)が適用されていた。オーバーレイモルタルの浮き部と健全部の 2 か所をはつり取り(写真 - 1)、陽極の健全性を確認した。オーバーレイモルタルが広範囲に浮いているものの、主桁、およびチタンメッシュ陽極に損傷などは見られなかった。

写真 - 1 オーバーレイモルタルのはつり状況

オーバーレイモルタルの浮きが下フランジに見られるものの、電位測定においては防食基準を満足していた。しかし、使用しているリボンメッシュ陽極の耐用年数は 40 年であるが、照合電極の動作不良箇所も見られ、直流電源装置、および配線・配管もすでに耐用年数を越えていることから、今回の施工でオーバーレイモルタル、陽極、照合電極、配線・配管材を撤去し、新たに電気防食を施工することが今後の維持管理上、有効と判断した。

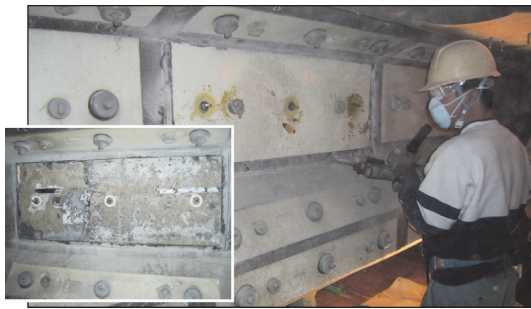
G7 桁には亜鉛シート方式(流電陽極方式)が適用されていた。ウェブ、および下フランジの 3 パネルを解体し(写真 - 2)、バックフィル、および亜鉛陽極の残存状況を目視で確認した。バックフィル材ははまだ適度な湿り気を有しており、主桁に損傷は見られなかった。表 - 2 に亜鉛シートの消耗状況を示す。3 パネルとも 71 ~ 77 % 程度消耗しており、とくに下フランジの消耗が著しかった。

写真 - 2 パネルの解体状況

電気防食は、通電開始から 14.7 年が経過しているが、目視調査においては異状もなく、電位測定においても防食基準を満足していた。亜鉛陽極の消耗質量は、当初の計画耐用年数である 15 年間に満足しているものの、消耗率が 80 % に近いことから、陽極の寿命が末期にある (表 - 3) と判断した。よって、G6 桁と同様に亜鉛陽極、照合電極、配線・配管材を撤去し、新たに電気防食を施工することが今後の維持管理上有効と判断した。

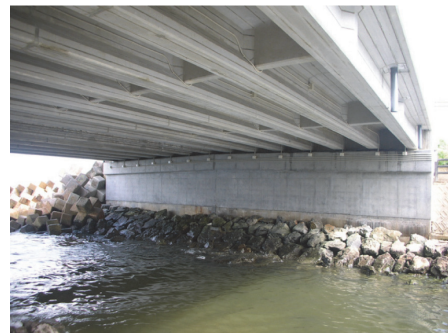
本工事 (写真 - 3) において、既設電気防食の現況を把握し、全主桁に同一の電気防食方式を提案し、採用に至ったことは、全主桁を同一のシステムで制御することができるため、今後の維持・管理の容易性を高められたと考えている。また、電源装置と連動した回転灯を国道から視認できる位置に設置し、国道を走行する道路管理者のパトロール車が電源装置の異常を速やかに確認できる配慮を行ったことも、適切な防食効果を維持するうえで、非常に有効であったと考えている。なお、竣工後 24 か月まで、3 回の定期点検 (6 か月後・12 か月後・24 か月) を実施した。点検では、直流電源装置の稼働状況、防食状態の確認 (鉄筋の電位測定など)、目視による外観観察を実施し、良好な防食状態を保持していることを確認した。24 か月以降の定期点検については、竣工時に提出した「電気防食装置維持管理計画書」による維持管理を道路管理者にお願いしている。

写真 - 3 本工事を行った橋梁 (完成写真)
