阿蘇長陽大橋・戸下大橋の復旧工事

— 平成 28 年熊本地震で被災した PC 橋の復旧 —

本稿では、同路線における阿蘇長陽大橋の上部工と橋脚の補修、および戸下大橋の主桁架替えについて報告する。

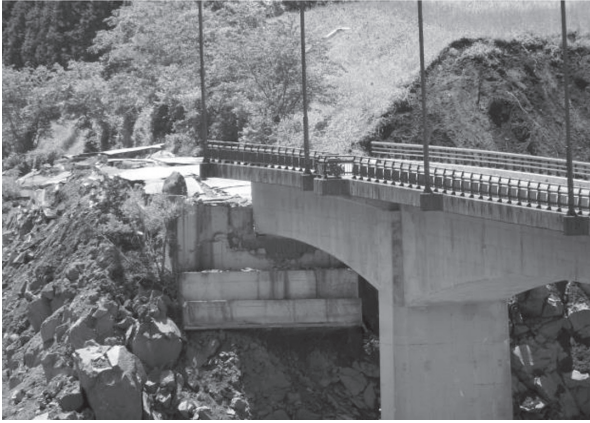
辺および前面の斜面崩壊により沈下が発生，さらに，背面取付道路も沈下した（写真 - 1）。また，A2 橋台，上部工，P1 ～ P3 橋脚も損傷をうけており，橋脚は P3 橋脚の被害が甚大で，橋脚の中間高さ位置の段落とし部に貫通ひび割れと剥離が生じていた（写真 - 2）。上部工は，主桁端部の支承周りが大きく損傷し（写真 - 3），また，ウェブおよび下床版に最大で 1 mm 未満のひび割れが多数確認された。

写真 - 1 A1 橋台の沈下状況（阿蘇長陽大橋）

阿蘇長陽大橋の復旧は、表 - 3 に示す補修対策を実施した。A1 橋台の再構築にあたっては、再度、地震などにより斜面が変形しても構造全体が変形しにくく、仮に全体的に変位が生じても構造安全性を保持し、できるだけ通行機能が保持されるように配慮される観点から、構造全体が一体で挙動できるようなきわめて剛性の高い連続ラーメン構造が採用された (図 - 4)。

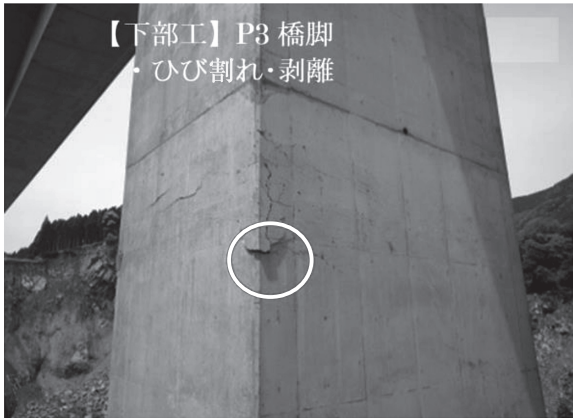
写真 - 2 P3 橋脚の損傷状況（阿蘇長陽大橋）

中空断面となっている橋脚中間の段落とし部に貫通ひび割れが生じた P3 橋脚は、せん断抵抗機能を回復させるため、橋脚内部にコンクリートを充填した。P3 橋脚の内部充填にあたっては、再び同様の地震が発生した場合に、早期に状態を確認できるように点検孔 $\Phi 200$ mm を設置することが計画された。点検孔の設置は、 $\Phi 200$ mm の紙ボイドを L 形鋼で固定した（写真 - 10）。また、ボイド内部には、コンクリート充填時の液圧によるつぶれ防止のため VP 管を配置した。

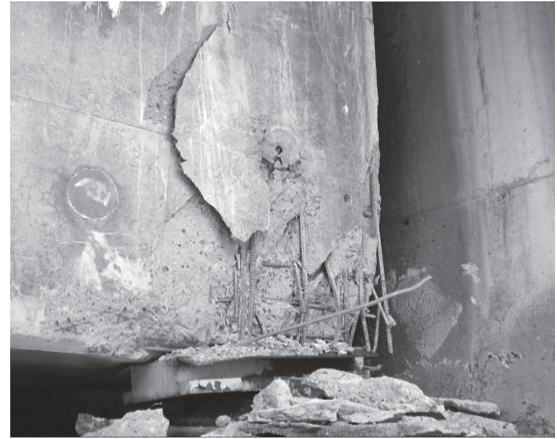
写真 - 3 主桁端部の損傷状況（阿蘇長陽大橋）

支承取替えの施工フローを図 - 6 に示す。橋体に残った既設支承はワイヤーソーにて切断して撤去した。新たに設置する支承は、桁下空間が狭いため、下部工側のアンカーボルトを分割して、下部工施工時に鋼製ボイド内へ格納しておいた。A1 側の上部工は、橋台で支持されていない状態であったため、一旦、下部工天端にジャッキを設置して仮支持した。

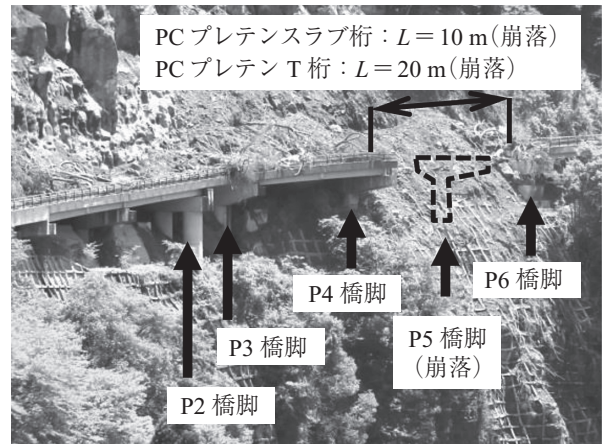
戸下大橋の被災状況を図 - 3 に示す。地震や斜面崩壊の影響により，P4 ～ P6 径間の上部工と P5 橋脚が崩落した（写真 - 4）。また，P1 ～ P2 径間と P3 ～ P4 径間において，崩落土砂および落石による衝撃で上部工が損傷した（写真 - 5）。その他に，橋脚の傾斜や落石などにより防護柵・地覆などが損傷した。

写真 - 4 P4 ～ P6 径間の被災状況（戸下大橋）

戸下大橋は、阿蘇長陽大橋復旧工事の工事用道路としても使用されるため、早期の復旧が必要であった。このため、P4 - P6 径間の崩落箇所は仮橋により早期の通行が確保された。P1 ~ P2 径間、P3 ~ P4 径間においては、主桁の損傷が大きく、再利用が不可能であったため、上部工の架替えが必要となった。既設桁の撤去から架替えまでの期間においても、工事用車両の通行に約 3 m の走路幅を確保する必要があったため、架替えを 1 期、2 期の分割施工とし工事用道路として供用しながら架替えを行った (図 - 9)。

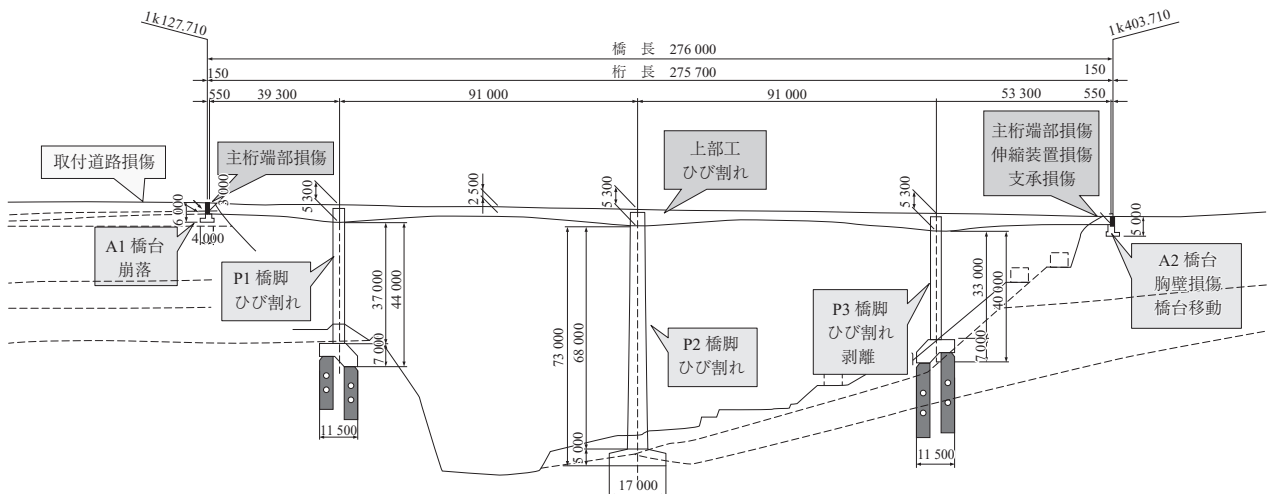
阿蘇長陽大橋の被災状況を図 - 2 に示す。A1 橋台は周

図 - 2 阿蘇長陽大橋の被災状況

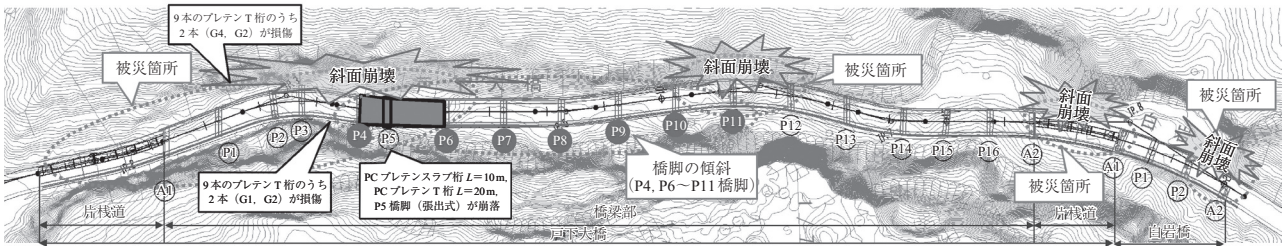
図 - 3 戸下大橋の被災状況

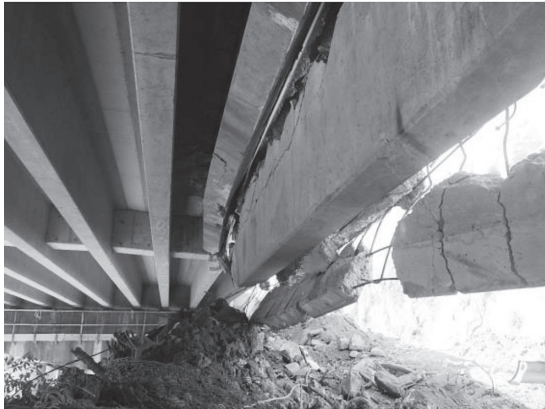
写真 - 5 P3～P4 径間の被災状況 (戸下大橋)

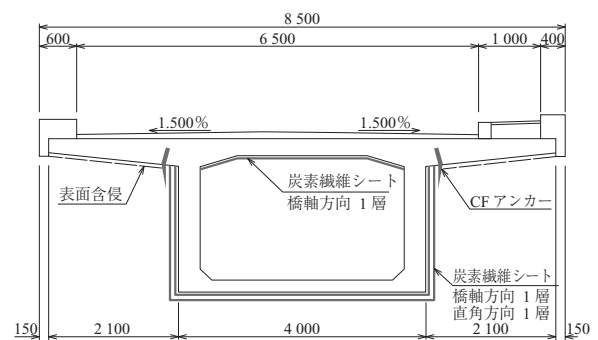
図 - 5 主桁の補修図

主桁には、ウェブの斜めひび割れ、下床版に橋軸および直角方向ひび割れが生じていたことから、ひび割れ注入と断面修復を行ったのち、炭素繊維シート接着工による補修を行った (図 - 5)。

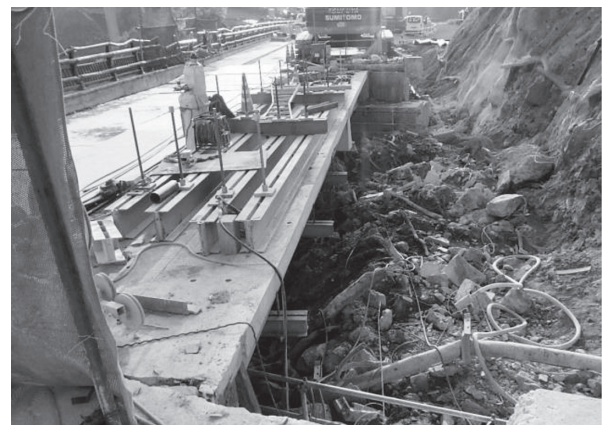
写真 - 11 既設桁の補強 (1 期施工)

主桁に大きなせん断ひび割れが確認された P3 - P4 径間の G3, G4 桁については、吊上げ・運搬時に破壊する可能性が考えられた。そのため、主桁上縁の橋軸方向に梁を設置して補強を行ってから撤去した (写真 - 11)。
