道路橋 PC 上部工の長寿命化に向けた 点検および維持管理

(株) テノックス九州
岩本直樹

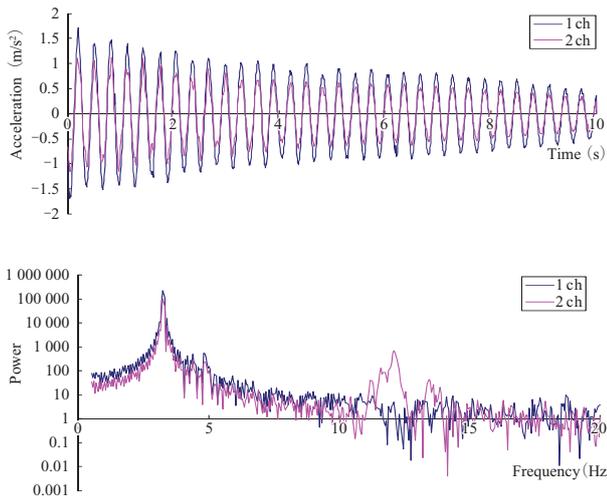
各径間の固有振動数は 3.25 ~ 3.45 Hz の範囲にあり、PC 鋼材が破断した 3 径間目は 3.25 Hz で（図 - 1）、健全な 5 径間目と同じ値（図 - 2）であった。

現状において PC 鋼材の破断により橋梁の構造剛性は極端に低下しておらず、通行止めが必要な状況ではないことを確認した。

図 - 1 3 径間目 (PC 鋼材破断部) 測定結果
(固有振動数 3.25 Hz)

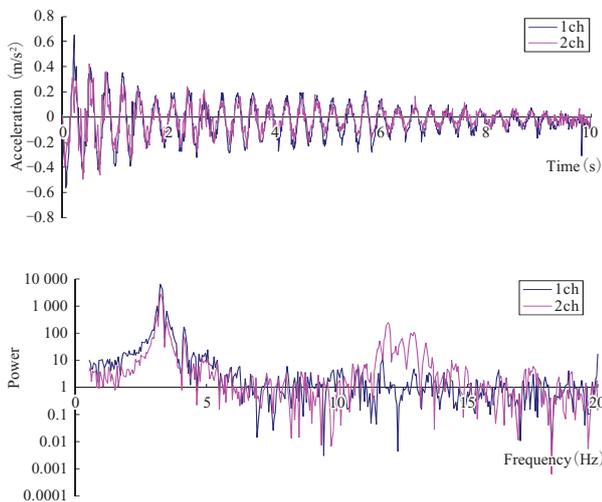
図 - 2 5 径間目 (PC 鋼材健全部) 測定結果
(固有振動数 3.25 Hz)
