経年劣化を生じた PC 連続桁橋の補強

中日本高速道路株式会社
田尻丈晴

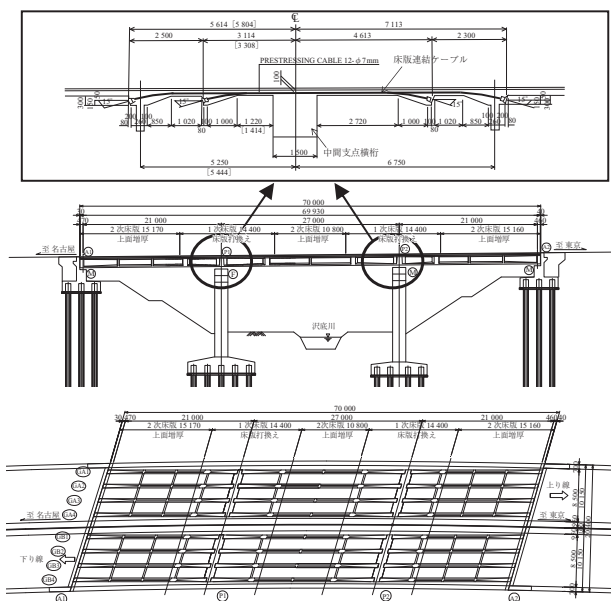
図 - 1 中間支点部の PC 配置および一般図

橋梁形式は、中間支点部の床版上縁部引張応力を補うため床版内に PC ケーブルを配置し曲げ上げる構造を有した「連続合成 I 桁橋」（図 - 1）であり、橋梁の経年劣化に伴い、中間支点部における連続 PC ケーブルが損傷し本体構

造の安全性能の低下が確認されたため、PC 外ケーブル補強により安全性の向上を図ったものである。

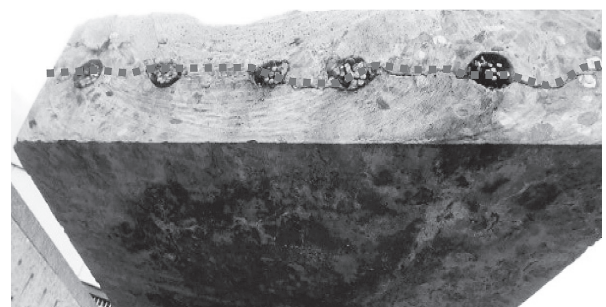
図 - 2 床版に発生した水平ひび割れ

橋梁の詳細点検（2009 年 1 月）により確認された劣化事象について、その要因を究明するための現地調査および非破壊検査の結果を整理し、現地調査および非破壊検査から劣化要因の推定を行った。図 - 2 は、既設床版に確認された「PC 鋼材」を繋ぐように発生している水平ひび割れの状況写真である。なお、シース部に見られた水平ひび割れについては特異な事例であった。

2011 年に実施した調査の結果から、上り線 P2 の G2 - G3 桁間においてシース内部からの漏水、ケーブルの腐食が確認された。当該漏水箇所については、撤去床板の調査結果からも、シース部の水平ひび割れが確認されている。また、上下線ともに床版連結ケーブルは建設当時からシース内のグラウトが不足していることが確認された。さらに、シース内の滞水も確認された。これにより、グラウト不足であるシース内は、水が浸入し滞水しやすい環境であったことが考えられる。ここで、シース内に滞水した水が凍結した場合、その膨張率は水の体積膨張率（約 9%）から約 100

MPaと推定された。よって、水平ひび割れ発生の原因は、シース内の滞水の凍結膨張圧によるものと推察した。

補強対策検討では、建設時の施工を加味した復元設計を実施し、対策工法の選定を行った。また、詳細調査による一次床版劣化状況やPCケーブルグラウト充填状況などを加味した結果、部分的な断面修復工などによる対策工では長期安全性が確保できないと判断し、大規模な補強対策工法による比較検討を実施した。検討の結果、補強工法は、外ケーブル工法とし、劣化の著しい一次床版の全撤去再設置および桁端部の主桁を含む劣化コンクリート部分打換工を併用する施工方法を採用した。
