グラウトホースの伝い水現象と補修技術 に関する実験的検討

徳光 卓*1・岡田 繁之*2・田中 寛規*3・谷 慎太郎*4

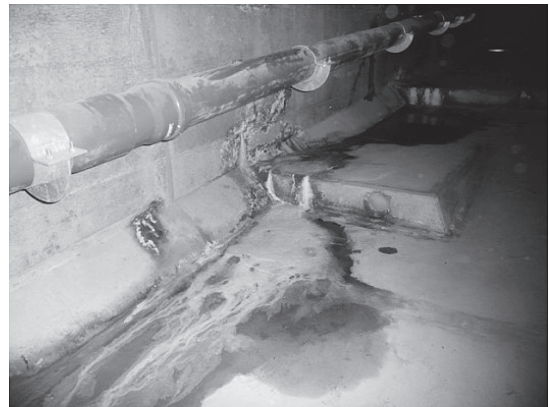
PC建協では定期点検においてウェブや定着突起からの漏水が確認された高速道路橋のPC箱桁橋について調査した。定着突起からの漏水の例を写真-1に、ウェブからの漏水の例を写真-2に示す。漏水の発生箇所は箱桁の内側であり、漏水はコンクリートの内部からしみ出し、鉛直ひび割れや鉛直打継目とは無関係に発生していた。

写真-1 定着突起からの漏水

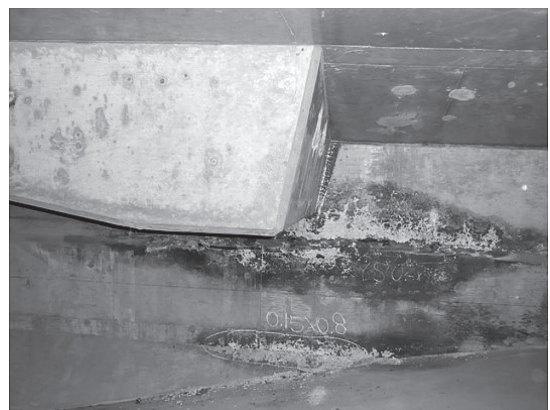
写真-2 ウェブからの漏水

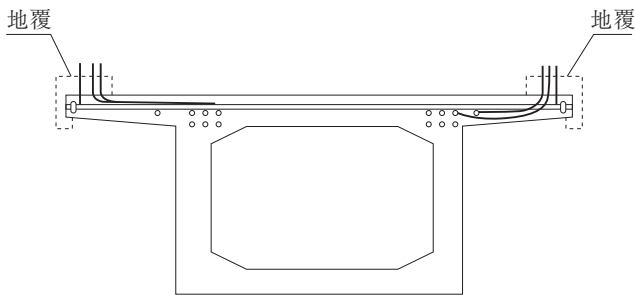
図 - 1 平成初期頃に推奨されたホース末端処理方法

これらの橋は平成初期に施工されており、ホースの配置本数が多いこと、ホースの端部が図 - 1 のように地覆下に配置されていることが共通していた。PC 鋼棒はマルチストランドケーブルに比べて緊張力が小さいため、張出し架設した PC 箱桁では、PC 鋼材の配置本数が多く、カップラーにより接続するためホースの本数が増える。なお、この配置方法が採用された理由は橋面の平坦性確保やグラウト作業の効率化のため、当時、一定量のホースを束ねてホースの端部を地覆下に配置することが推奨されたためである。

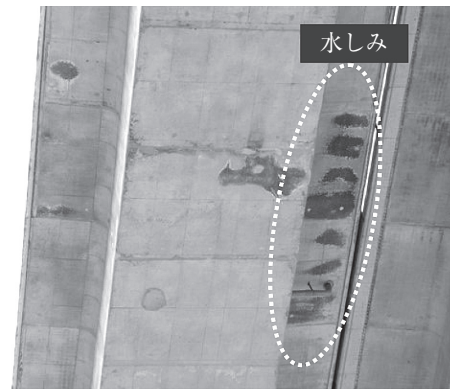
写真 - 3 張出し床版下面の水しみ

張出し床版下面の水しみの例を写真 - 3 に示す。水しみは橋軸直角方向にすじ状に伸びた形状を呈する。この位置は束ねたホースの位置に近似している。

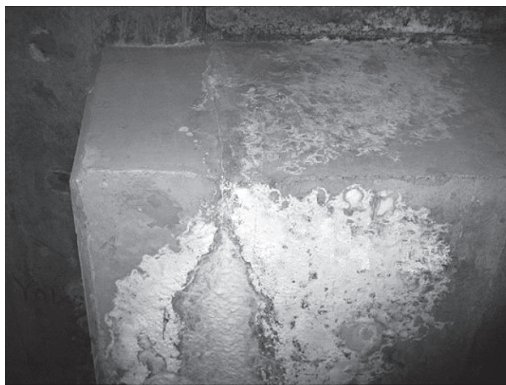
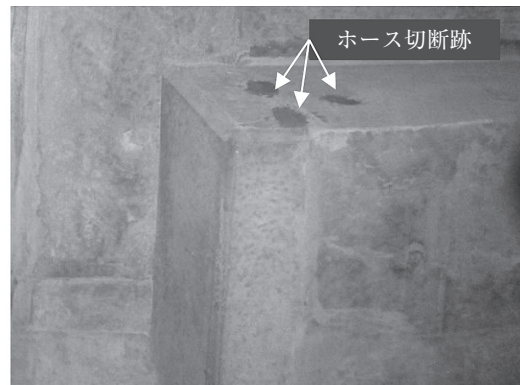
写真 - 4 下床版定着突起のホース切断跡の有無と漏水の関係

(a) ホース切断跡なし (漏水あり)

(b) ホース切断跡あり (漏水なし)

下床版の定着突起から漏水を生じた例と漏水を生じていない例を写真 - 4 に示す。この写真に示した事例は同一橋梁内で確認されたものである。この橋梁では下床版の定着突起から漏水を生じた箇所と生じていない箇所が混在しており、漏水を生じた箇所では、いずれも定着突起の上面や前面にホースの切断跡が認められなかった。施工当時は施工の都合から定着突起のホースを地覆位置まで伸ばして配置する場合があり、この定着突起のホースは地覆部まで

伸びていると考えられる。一方、ホースの切断跡が確認できた定着突起では漏水がまったく認められなかった。

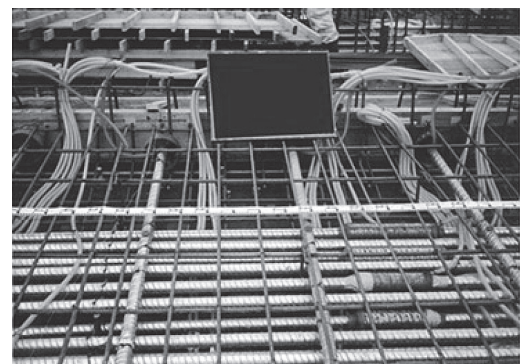
写真 - 5 平成初期頃の張出し架設橋ホース配置状況

平成初期頃の張出し架設橋におけるホースの配置状況を写真 - 5 に示す。平成初期にはコンクリート中でのホースの潰れを防止するため、塩化ビニル製ポリエステル繊維補強ホースが使用されていた。写真から分かるように、地覆下へのホース末端の配置を採用した橋梁では、多本数のホースを束ねて配置することが行われていた。グラウトホース 3 本を束ねた状態の模式図を図 - 2 に示す。円形のホースを 3 本束ねると、ホースの間には三角形の空間を生じるため、締固めを十分に行った場合でもホース間に粗骨材が回ることは考えにくい。

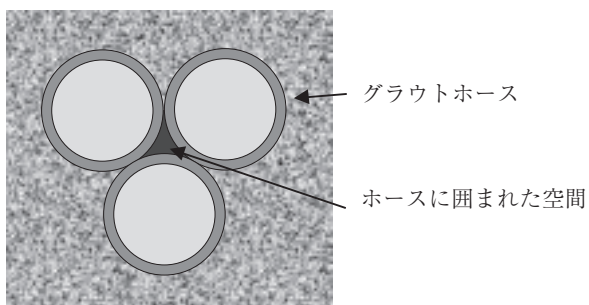
図 - 2 束ねたホースに生じる空間の模式図

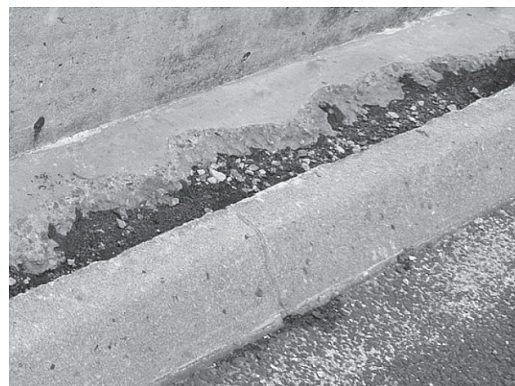
写真 - 6 漏水を生じた橋の橋面の状況の例

漏水を生じた橋の橋面の状況の例を写真 - 6 に示す。平成初期頃の地覆は、前面に縁石を配置し、壁高欄との間に地覆コンクリートが打ち込まれていた。縁石はドライモルタル上に据え付けられるが、ドライモルタルは防水性に乏しい。写真に示した橋梁では地覆の上面が凍結融解作用によりスケーリングを生じて滞水し、地覆部前面にも舗装面の水濡れによる変色が確認できることから、地覆下面に水の浸透を生じていることが推測できる。

これらの状況から、確認された変状の主な原因は、橋面上の水が縁石の下面から地覆直下に浸入し、ホース間に生じた空間を伝って流下したものと推測した。この推論の妥当性を確認するため、確認実験を行うものとした。

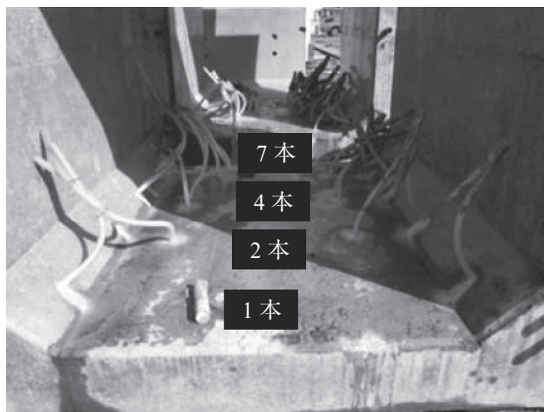
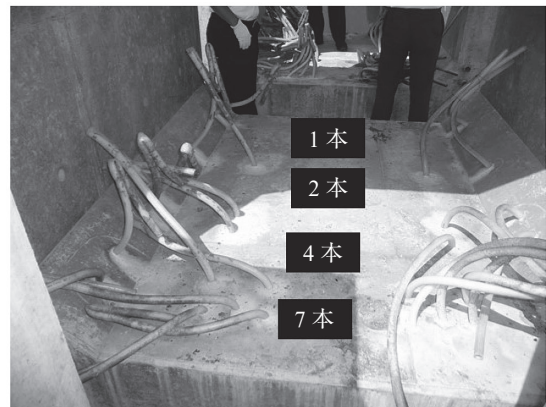
写真 - 8 カルバート供試体の漏水状況の例

カルバート供試体は 2 体中 1 体を 4 年間、1 体を 7 年間暴露した。カルバート供試体の暴露状況を写真 - 7 に、漏水状況の例を写真 - 8 に示す。湛水後約半年で、底版から引き出したホースの周囲に水しみとエフロレッセンスが発生した。推論では、漏水は多数本のホースを束ねて配

置した場合に生じるものと考えていたが、実験では配置本数に関わらず 1 本配置を含むすべてのホースに発生した。また、漏水は PC グラウト充填の有無と無関係に発生した。

経過観察の結果、漏水は冬季に発生し、夏季には停止することを確認した。この傾向は 7 年間変化しなかった。漏水開始と停止の境界となる温度条件にはばらつきがあるものの、およそ 10 ~ 15℃ 程度であった。これらの結果から、漏水は橋面の水がホースの周囲を伝って流下したものであり、漏水発生の要因は、配置本数でなく温度の影響が支配的であると確認された。

(a) 冬季の状況 (2013.2)

(b) 夏季の状況 (2013.8)

たのちに温度が低下する。このことから、コンクリートが硬化した段階でコンクリートとホース周囲は肌離れを生じており、さらに、冬季にホースが収縮することで、コンクリートとの間に肌すきを生じ、伝い水を生じたものと考察した。

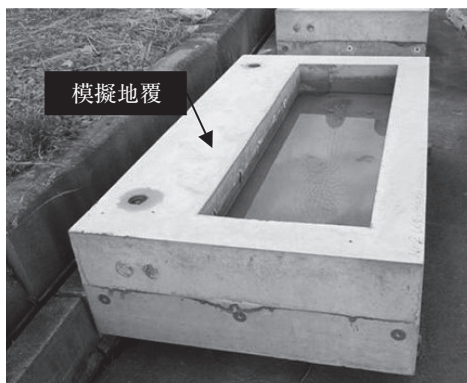
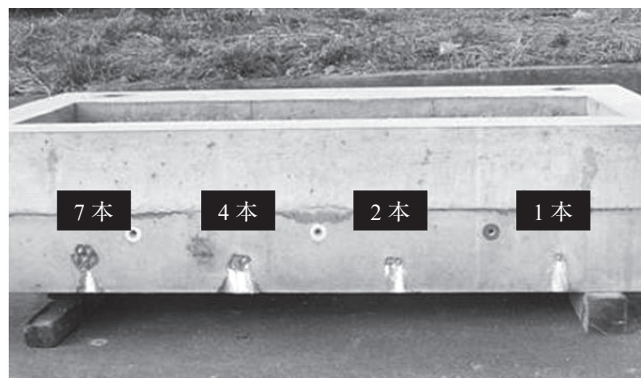
写真 - 9 平板供試体の漏水状況の例

平板供試体は 2 体とも 7 年間暴露した。平板供試体の漏水状況の例を写真 - 9 に示す。平板供試体では、配置本数が多いと漏水量も多くなる傾向はみられるものの、カルバート供試体と同様に、漏水はホースの配置本数に関わらず発生した。

(a) 湛水暴露状況

(b) 漏水状況

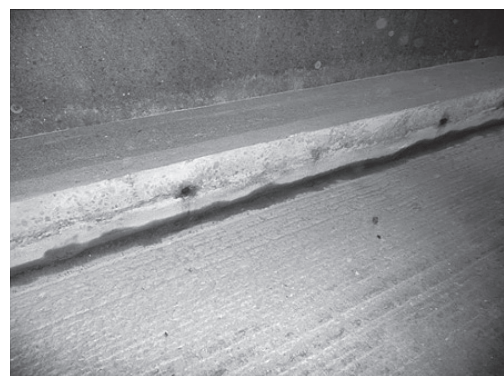
写真 - 10 緑石撤去後の地覆側面の状況

直下のドライモルタルは地覆の直下に食い込み、湿った状態であった。硬化状態は比較的脆くテストハンマーによって容易に除去が可能であった。このことからドライモルタルの防水性は十分でないと判断され、防水性が高い材料に置き換えることが必要と判断した。

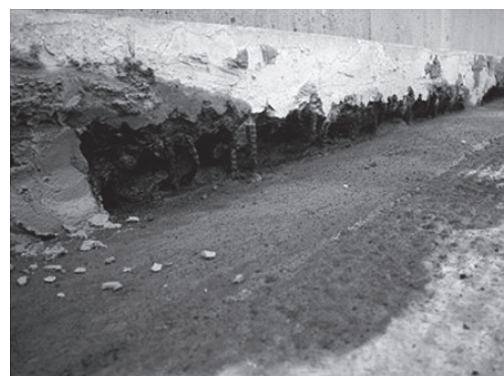
写真 - 11 ドライモルタル除去後の地覆下の空洞

通信管が配置された地覆の一部で床版上が空洞になっている箇所を確認した。状況を写真 - 11 に示す。このような充填不良箇所はごく一部ではあるが、補修は締め固めが不十分な箇所があることを前提として計画することが必要と判断した。

補修は、腐食などの劣化が顕在化する前に水の浸入を防止する予防保全を基本とした。補修手順を図 - 4 に示す。補修では、まず緑石の撤去とドライモルタルの除去を行ったあと、地覆部前面と壁高欄の打継部に遮水性に優れたポリマーセメントモルタルで止水部を作り、写真 - 11 に示したような空洞が確認された場合は、地覆下にグラウトを充填してホース切断面に蓋をしたあと、防水工で地覆全体を覆うものとした。

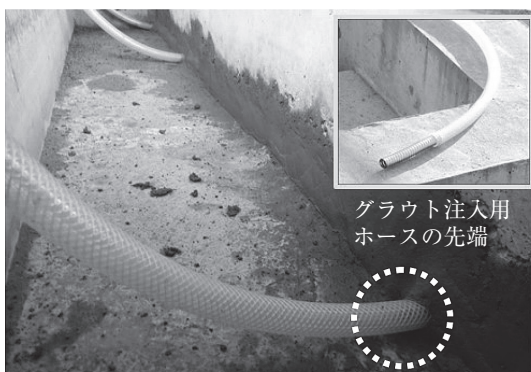
写真 - 14 ポリマーセメントモルタルによる修復

補修実験はカルバート供試体の水槽内に模擬地覆を設け、その補修を行ったあと、再度水槽内を湛水する方法とした。暴露4年目を迎えた2体のカルバート供試体の内の1体を補修実験に供した。まず、供試体の水槽の水を一旦除去し、頂版の上面から約5cmの高さでホースを切断した。次に、地覆前面の位置にドライモルタルを模擬した敷砂を敷き、模擬地覆内に鉄筋と通信管を模した鋼管を配置したあと(写真 - 12)、コンクリートの打込みを行った。コンクリートが硬化したのち、側面から敷砂を掻き出し(写真 - 13)、空洞部の前面を左官工法により補修用ポリマーセメントモルタルで塞いだ(写真 - 14)。モルタルが硬化したのち、空洞部にPCグラウト用の超低粘性型プレミックスセメントグラウトを充填した(写真 - 15)。グラウトが硬化したのち、注入用ホースを引き抜き、断面修復材であと埋めした。

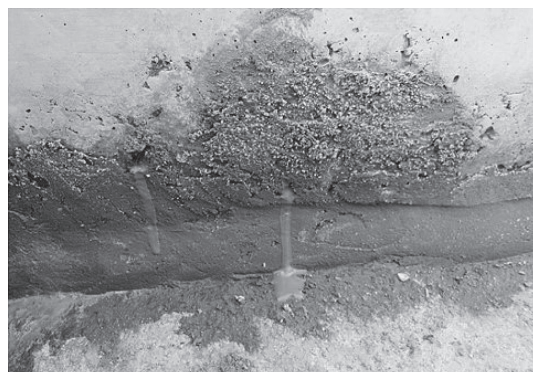
写真 - 15 地覆下グラウト完了

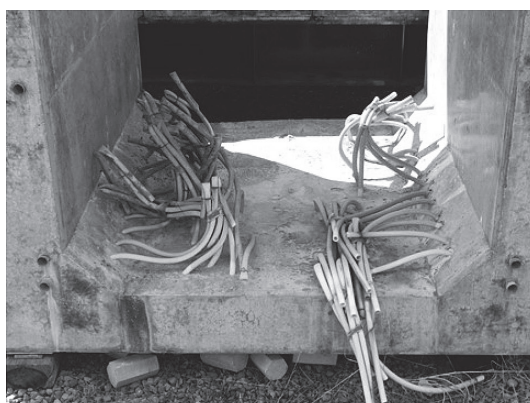
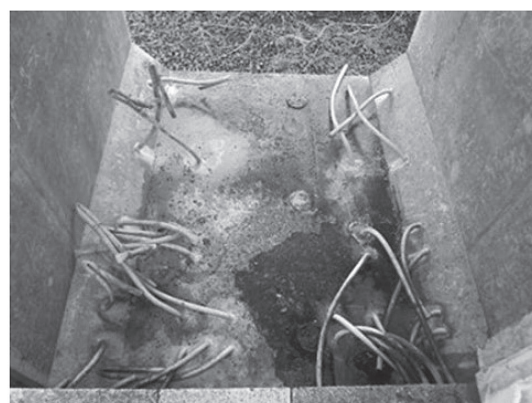
写真 - 16 補修の有無による漏水状況の違い

(a) 補修あり (漏水なし)

(b) 補修なし (漏水あり)

す。暴露試験は3年間実施した。この間、未補修の供試体は冬季における漏水の発生と夏季における漏水停止を繰り返したが、補修供試体では通年にわたり漏水が認められなかった。この結果から、考案した補修方法は漏水を防止する予防保全工法として有効であると判断した。
