## 電気防食の維持管理における 課題抽出を目的とした実態調査

国立研究開発法人土木研究所  
(現 中日本高速道路 株)  
山口 岳 思

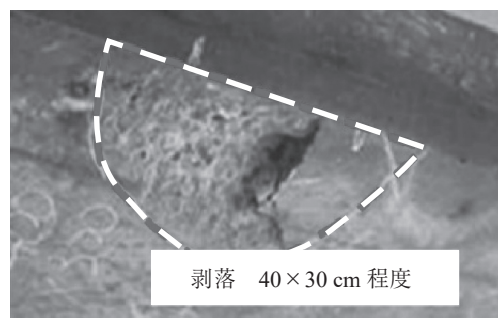
写真-1 A橋の損傷状況

外観観察では、一部の下フランジ下面に、写真-1に示すコンクリート剥落が確認された。

チタンロッド コンクリート剥落

性も示唆される。また、付帯設備状況として、配管材の割れなどが生じており、内部の配線に損傷はないものの、配線保護の観点からこまめな点検や補修が必要と考えられる。

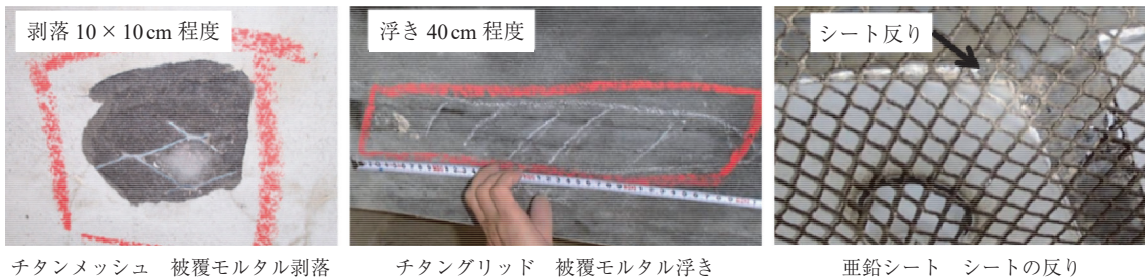
写真 - 2 B橋の損傷状況

外観観察では、各方式ともに被覆モルタルの剥落や浮きなどの損傷が発生していたが（写真 - 2）、復極量調査、表面電位分布測定結果では、損傷部を含めて防食基準<sup>2)</sup>を満たしており、防食効果に影響を及ぼす状態ではなかった。

しかしながら、チタングリッド方式では被覆モルタル浮き部の補修を施したところ、補修前に比べ防食効果が向上した（補修前：147 mV⇒補修後：175 mV）ことから、少なからず防食効果は損失していたものと考えられる。

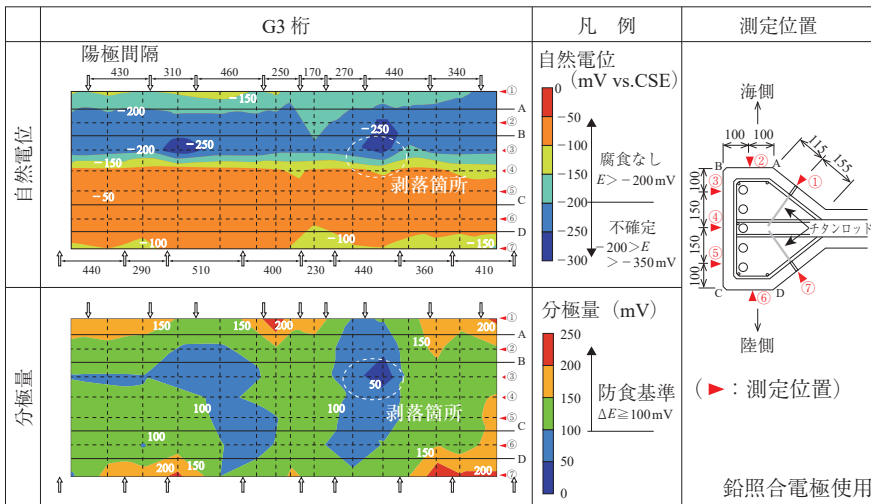
図 - 1 A橋の自然電位・分極量分布の測定結果

この損傷のある桁における、外部照合電極(鉛照合電極)を用いた自然電位と分極量分布の調査結果について図-1に示す。分極量分布はおおむね防食基準を満たす100mV以上<sup>2)</sup>を示しているが、損傷部付近では50mV未満となっている。コンクリート剥落が防食効果を低下させた可能

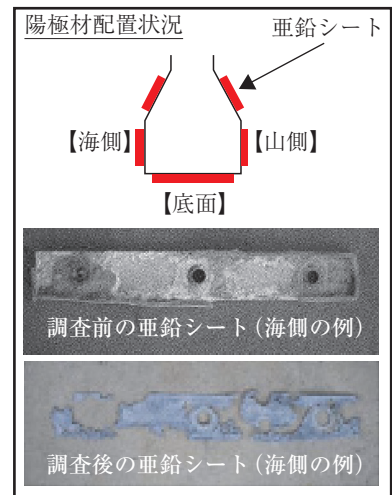
図 - 2 B橋の亜鉛シート消耗量調査状況

また、亜鉛シート方式ではT桁下フランジに設置された陽極材（亜鉛シート）が耐用年数15年を超過し、約20年経過している状態であったため、図 - 2に示すとおり陽極材の消耗量調査による残寿命算定を実施した。その結果、もっとも消耗している箇所が塩害環境となりやすい下フランジ底面であり、その推定残寿命は1年程度と算定された（表 - 4）。
