NEXCO における PC 鋼材の維持管理上の課題と取り組み

村西 信哉*1・緒方 辰男*2

東日本高速道路(株)、中日本高速道路(株)、西日本高速道路(株)が管理する高速道路の PC 橋において、PC グラウトの充填不足が確認されている。今後、PC グラウト充填状況の調査を進めるとともに、PC グラウト充填不足箇所における再注入の施工が本格化される。本稿では、PC グラウトの充填状況および PC 鋼材の状態を把握するための調査技術とその事例を紹介する。また、PC グラウト再注入の施工事例と技術基準の整備に向けた研究の一部を紹介する。

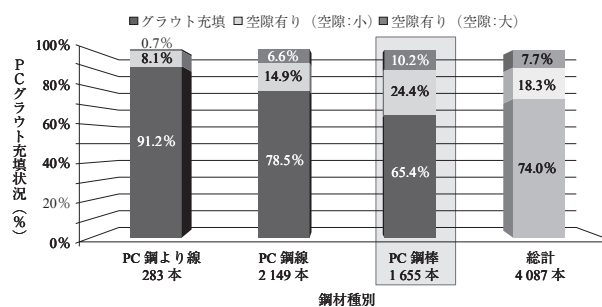
図 - 1 PC 鋼材種別の PC グラウト充填状況²⁾

高速道路橋の橋種別の内訳は、PC 橋が約 4 割、鋼橋が約 3 割、RC 橋およびそのほか他が約 3 割であり、PC 橋は高速道路橋の維持管理に占める割合が大きい。PC 鋼材の腐食や破断は PC 橋の安全性に影響を及ぼすことから、できるだけ早期に変状を把握し対策を行い、予防保全的に維持管理を行うことが重要である。とくにポストテンション橋においては、PC グラウト充填不足に伴う PC 鋼材の腐食や破断が懸念されることから、PC グラウトの充填状況を把握することが重要である¹⁾。高速道路資産の長期保全および更新のあり方に関する技術検討委員会²⁾において、これまでに行われた PC グラウト充填状況の調査結果を分析したところ、調査を行った PC 鋼材約 4 087 本のうち、2 割を超える箇所で PC グラウトの充填が十分でないものが確認された。とくに、PC 鋼棒を使用しているものの割合

が高い結果であった（図 - 1）。NEXCO では PC グラウトの充填状況および PC 鋼材の状態の調査を進めているところであり、PC グラウト充填不足に対する PC グラウト再注入などの補修工事を今後本格化していく。

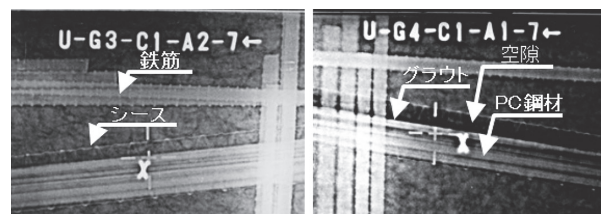
図-2 放射線透過法の例⁵⁾

コンクリート表面からX線を使って放射線透過写真を撮影し、PCグラウトの充填状況を推定する手法である。調査対象部材の表側と裏側に作業スペースが確保できることが前提である。また、部材が厚い箇所の探査は困難であることが課題である。図-2に、充填が良好な場合、充填不足の場合の例をそれぞれ示す⁵⁾。充填されている場合、密度の高い鋼材のみ白く写り、シース内と周辺のコンクリートでコントラストに差が生じない。一方、充填不足がある場合、空隙部はX線が透過しやすくなるため黒く写り、充填不足箇所を判定できる。

(a) 充填状況が良好な場合 (b) 充填不足の場合

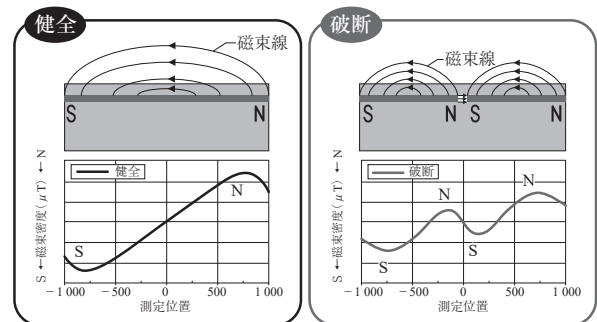
図-3 磁束密度波形のイメージ

鋼材が強磁性体であることを利用して、コンクリート表面からPC鋼材を着磁し、漏洩した磁束を測定する。これにより、調査位置におけるPC鋼材の破断を特定する手法である。磁束密度と破断の関係について、イメージを図-3に示す。これまでのNEXCO総研における研究でPC鋼材の破断が評価できることを明らかにし^{6,7)}、その適用の範囲を示した^{8,9)}。

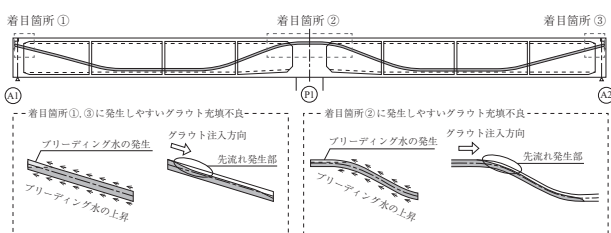
図 - 4 PC グラウトの充填不足が生じやすい箇所

図 - 4 に代表的な PC 鋼材の配置形状で PC グラウトの充填不足が生じやすい箇所を示す。ブリーディングによる要因では、定着部付近（着目箇所①、③）や中間支点部の曲げ上げ頂部付近（着目箇所②）に発生しやすいと考えられる。PC グラウトの先流れの要因では、PC 鋼材の配置角度が下り勾配の箇所に発生しやすく、注入方向によって発生する箇所が変化するため、着目箇所①～③のすべての箇所に着目する必要がある。

PC グラウトの充填状況および PC 鋼材の状況の調査箇所は、前述のグラウト充填不足の要因を考慮して、着目箇所①～③の付近に着目するのが良いと考えられる。また、PC 鋼材 1 本あたり 1 箇所のグラウト充填調査で PC 鋼材全体の充填状況を推察するためには、グラウト注入・排出口となる PC 鋼材両端部付近の充填状況を確認することが重要と考えられる。

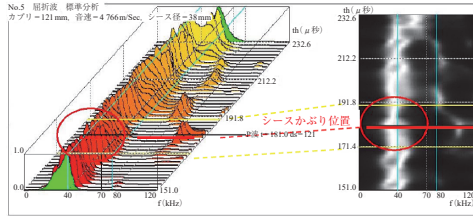
図 - 7 判定○の例

WUT による調査結果は、充填が良好と思われるものを○、充填不足と思われるものを×、充填不足の可能性があるとと思われるものを△の3パターンに分類した。充填判定は、シースのかぶり位置の波形で判断した。判定例を図 - 7～9 にそれぞれ示す。また、削孔調査による PC 鋼材の状況も合わせて示す。図 - 7 の波形は、低い周波数帯域（40 kHz 以下）にシース反射波のピークが確認できるため、判定○とした。一方、図 - 8 の波形は、図 - 7 の波形と

シース反射波のピークが低い周波数領域 (40kHz 以下) で確認できるため、充填○と判定

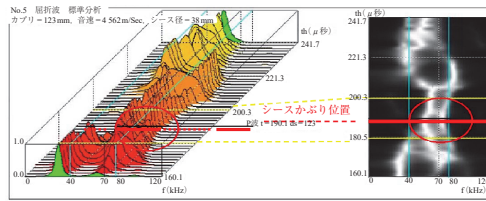
図 - 8 判定×の例

シース反射波のピークが高い周波数領域 (80kHz 付近) で確認できるため、充填不良×と判定

比較して高い周波数帯域 (80 kHz 付近) にピークが確認できることから、判定×とした。削孔調査による確認の結果、これらの判定結果は正しいものであった。図 - 9 の波形は、低い周波数帯域 (40 kHz 以下) にピークが確認できるが、シースかぶりよりも若干深い位置で高い周波数帯域 (80kHz 付近) にもピークが確認できることから、判定△とした。削孔調査の結果、PC グラウトは十分に充填されていない状況であった。

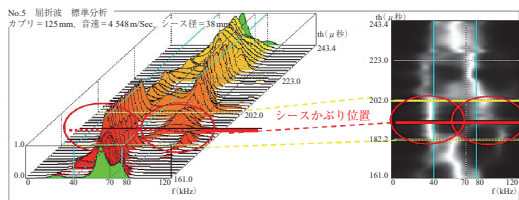
図 - 9 判定△の例

シース反射波のピークが、低い周波数帯域 (40kHz 付近) に確認できるが、シースかぶりよりも若干深い位置で高い周波数帯域 (80kHz 付近) にもピークが確認できるため、充填不良の可能性△と判定

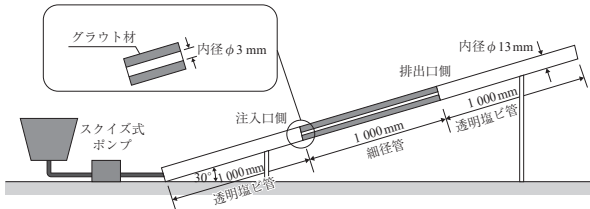
図 - 11 細径管試験

そこで、狭隘な充填不足箇所を模擬した既設グラウト材により形成された細径管を作製し、再注入用 PC グラウトを通過させる試験(細径管試験)を行った(図 - 11)。また、狭隘な充填不足箇所を模擬した大型のコンクリート版供試体(図 - 12)を作製し、再注入用 PC グラウトを注入し、充填性能を確認する実験(再注入実験)を行うこととした。再注入実験に使用する材料は、細径管試験を通過したものとした。両者の実験結果に相関が確認できれば、細径管試験が再注入用 PC グラウトの充填性能を確認する基準試験として適用できるものと考えた。

細径管試験はφ 38 mm シースとφ 32 mm PC 鋼棒の組合せをモデルとして、片側 3 mm の隙間に対する再注入用 PC グラウトの充填性能を確認するため行った。細径管試験に使用した材料と試験結果を表 - 1 に示す。材料は、過年度の研究¹²⁾と同様に、市販されている PC グラウトに防錆材を混合したものとした。また表中 No.1 の材料は、1980 年代頃に使用されていたグラウト材とした。細径管試験の結果、水粉体比の大きい材料が通過しやすい傾向が確認された。また別途行った材料分離抵抗性試験の結果、水粉体比の大きい材料はブリーディングの発生が確認された。なお、材料分離抵抗性試験は長さ 3 000 mm × 外径φ 48 mm / 内径φ 38 mm のアクリル直管にφ 32 mm の PC 鋼棒を挿入し行ったものである。評価方法については NEXCO 試験法 419-2004 に準拠し、判定 a)、b) はブリーディングなし、判定 c) はブリーディングありとした。

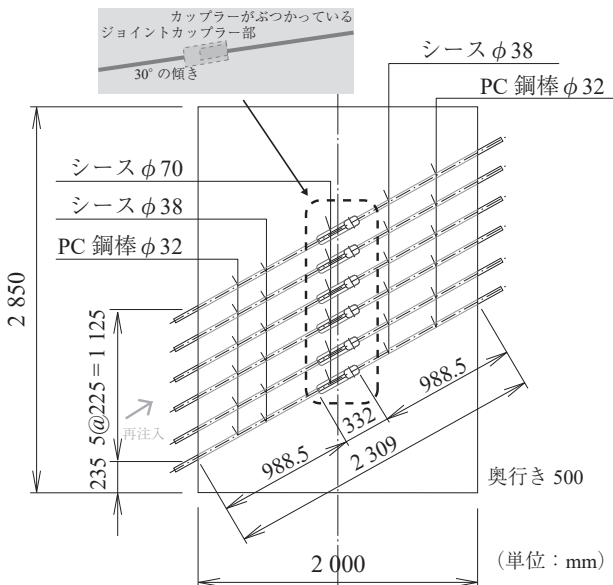
図 - 12 再注入実験

コンクリート版供試体は、建設時に緊張作業によるカブラーのずれによりシースを閉塞したことによる PC グラウトの充填不足箇所を想定したものとした。図 - 12 はコンクリート版供試体の側面図を示したものである。充填不足を模擬した PC 鋼材を各 6 本配置した供試体とし、各材料、各工法を組み合わせ再注入実験を行った。使用材料は、防錆材を混合したもののうち、細径管試験を通過し、かつ、材料分離抵抗性試験によりブリーディングの発生が無かった材料を選定し、再注入実験の対象とした(表 - 2)。再注入の工法は、圧入工法、真空工法(グラウト再注入する空洞部をポンプで真空吸引し、圧入により注入)によりそれぞれ行い、再注入した PC グラウトが硬化したのち、コンクリートブレーカーにより解体し、充填状況を確認した。なお、真空工法は注入口と排出口を同じ箇所とする 1 穴タイプと、別べつの箇所とする 2 穴タイプをそれぞれ行った。再注入実験の結果、真空工法(1 穴タイプ)ではすべての材料が充填されていることが確認できた(写真 - 7)。しかし、圧入工法ではすべての材料が充填されておらず、ま

た真空工法（2穴タイプ）は一部充填不足がある、もしくは充填されていない材料があった（写真 - 8）。本稿では割愛したが、カプラーによるシースの閉塞がない条件の再注入実験も別途実施しており、このケースでは真空工法（1穴タイプ）以外の工法でも比較的良好に充填されていることが確認できている。再注入用 PC グラウトの充填性能を確認する基準試験内容のほか、既設 PC グラウトの充填状況に応じた最適な注入工法を検討するなど、技術基準の整備に向けた研究を今後も継続する必要がある。
