山陽新幹線における PC 桁の維持管理の取組み

わが国の社会インフラとして重要な役割を担ってきた山陽新幹線は、1975年に全線開業し40年以上が経過している。山陽新幹線の中長スパンの橋梁は、新幹線騒音の低減を目的として約1200連のPC桁が採用されており、一部のPC桁ではひび割れや漏水、グラウト充填不足、主ケーブルの腐食や横締めPC鋼棒の破断などの変状が確認され、各種対策を講じてきている。また、今後長期にわたってPC桁を安全に供用するため、近年、グラウト充填不足箇所を特定する非破壊検査方法である広帯域超音波法の適用性に関する検討や、PC桁に外ケーブルを設置してモニタリングしながら、健全性低下時には速やかに安全性を回復する維持管理方式（外ケーブル張力モニタリング方式）の検討、橋梁ごとにこれまでの調査・補修履歴を取りまとめたPCカルテの作成と活用に関する検討など、PC桁の予防維持管理に向けた取組みを進めている。

キーワード：鉄道PC桁、予防維持管理、外ケーブル、モニタリング

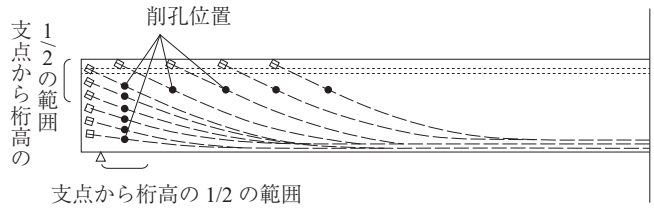
図 - 2 PC グラウトの標準的な調査位置

調査および記録が整理されている PC 桁、主ケーブルのグラウト充填状態と PC 鋼材の腐食状態について述べる。調査では、図 - 2 に示すように PC グラウト充填不足が生じやすい主ケーブルの端部付近を対象に削孔を行い、PC グラウトの充填状態や主ケーブルの腐食程度を目視およびファイバースコープで確認している。

PC グラウトの未充填が認められた調査孔の割合は約 2 割あり、削孔位置にグラウトがまったくない調査孔も一定割合認められた。充填不足が生じた理由については、旧国鉄での研究事例⁵⁾ やプレストレストコンクリート技術協会（現、プレストレストコンクリート工学会）で検討された事例⁶⁾ に示されるように、PC グラウトの沈下やブリーディングなどの材料面、PC グラウトの先流れ現象などや PC グラウト排出口の不適切な設置などの設計・施工面における不備が複合的に起因して発生したものと考えられる。また、PC グラウト未充填長さは、スパンの 2 割未満のものが多数で、未充填範囲はシースの曲げ上げ部付近に留まっているものと考えられる。

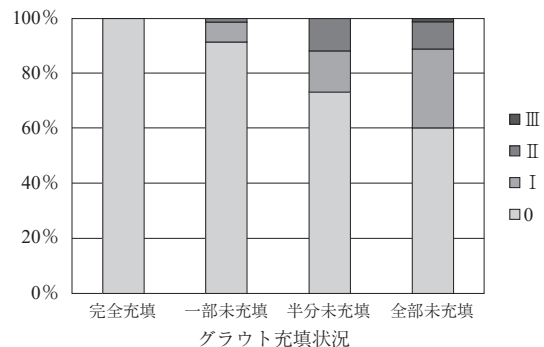
図 - 3 グラウト充填状況と鋼材腐食度の相関

PC 鋼材の腐食状況について、腐食度を表 - 1 のように区分し⁷⁾、PC グラウト充填状態ごとの PC 鋼材腐食度の割合を図 - 3 に示す。PC グラウトが完全に充填されていればおおむね腐食は生じておらず、グラウト充填状態が不良であるほど腐食割合が増加する傾向であった。なお、腐食度 0、I は調査孔の約 98% を占め、山陽新幹線の主ケーブルは腐食が軽微であるといえる。これは、山陽新幹線が内陸に位置し、凍結防止材を散布しないため、塩化物イオンの供給がほとんどないことに起因するものと推察される。一方で、PC グラウトが全くない状態において、腐食が著しい腐食度 III に分類される箇所も一部で確認されてお

り、PC グラウト未充填部の対策の重要性を示唆するものと考えられる。

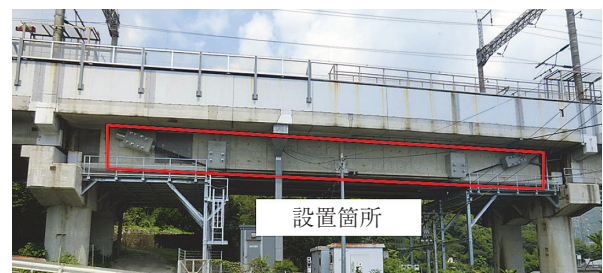
写真 - 2 設置状況

一般的に PC グラウト充填不足部での主ケーブルの腐食や破断は、腐食生成物による膨張圧がコンクリートに作用しにくいことから、外観変状に現れにくい。また、主ケーブルの破断が進行して、列車荷重によって PC 桁下面に曲げひび割れが発生しても、列車通過後は曲げひび割れが閉じてしまい、目視により曲げひび割れを把握するのは困難である。このことから、目視検査以外の方法で PC 桁全体の健全性の低下を検知し、主ケーブルが破断しても、供用制限を生じさせない対策の開発が必要であると考えた。そこで主ケーブルの破断が進行した場合に、PC 桁としての耐荷性能の低下を検知し、検知後には速やかに耐荷性能を回復する手法として、外ケーブル張力モニタリング方式を開発し、2018 年 4 月から運用を開始している (写真 - 2)。

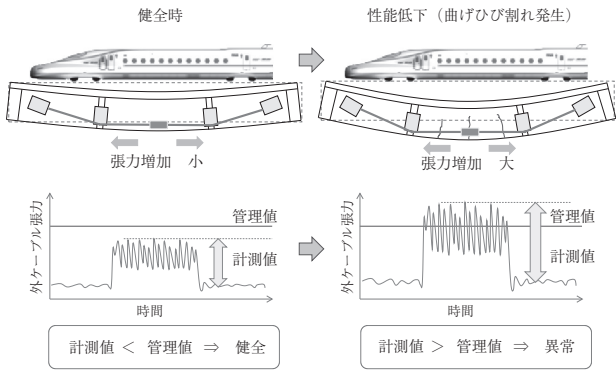
図 - 7 モニタリングの原理

モニタリングの原理を図 - 7 に示す。PC 桁の内ケーブルの破断が進行してプレストレスが減少し、主桁に曲げひび割れが発生する段階になると、主桁の剛性が低下して列車通過時のたわみおよび外ケーブル張力が増加する。PC 桁の耐荷性能低下を検知するためのモニタリングは、列車

荷重載荷時の外ケーブル張力の増加量を経時的に計測し、この変化を捉えることでPC桁の耐荷性能の低下を検知しようとするものであり、その判定は計測値とあらかじめ設定した管理値とを比較して行う。

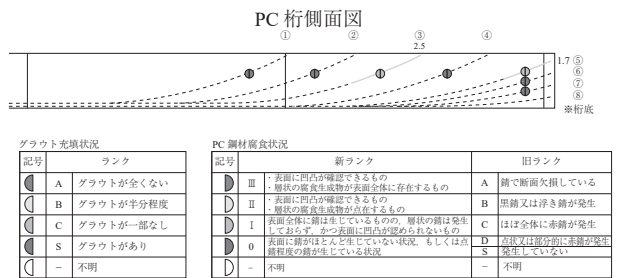
図 - 9 変状相関図 (例)

PCカルテの構成を表 - 2 に示す。PCカルテは、予防維持管理を念頭においた修繕検討や橋梁ごとの劣化状況のグレーディングの基礎資料として役立つほか、主ケーブルの状態（腐食やPCグラウトの充填状況）と外観状態との相関性の検討にも用いることとしている（図 - 9）。
